외관조사 대장도면번호
B16_신당교_81 (52.560~52.567)

호남고속선 신당교_81 (52.560~52.567km, S16-1)

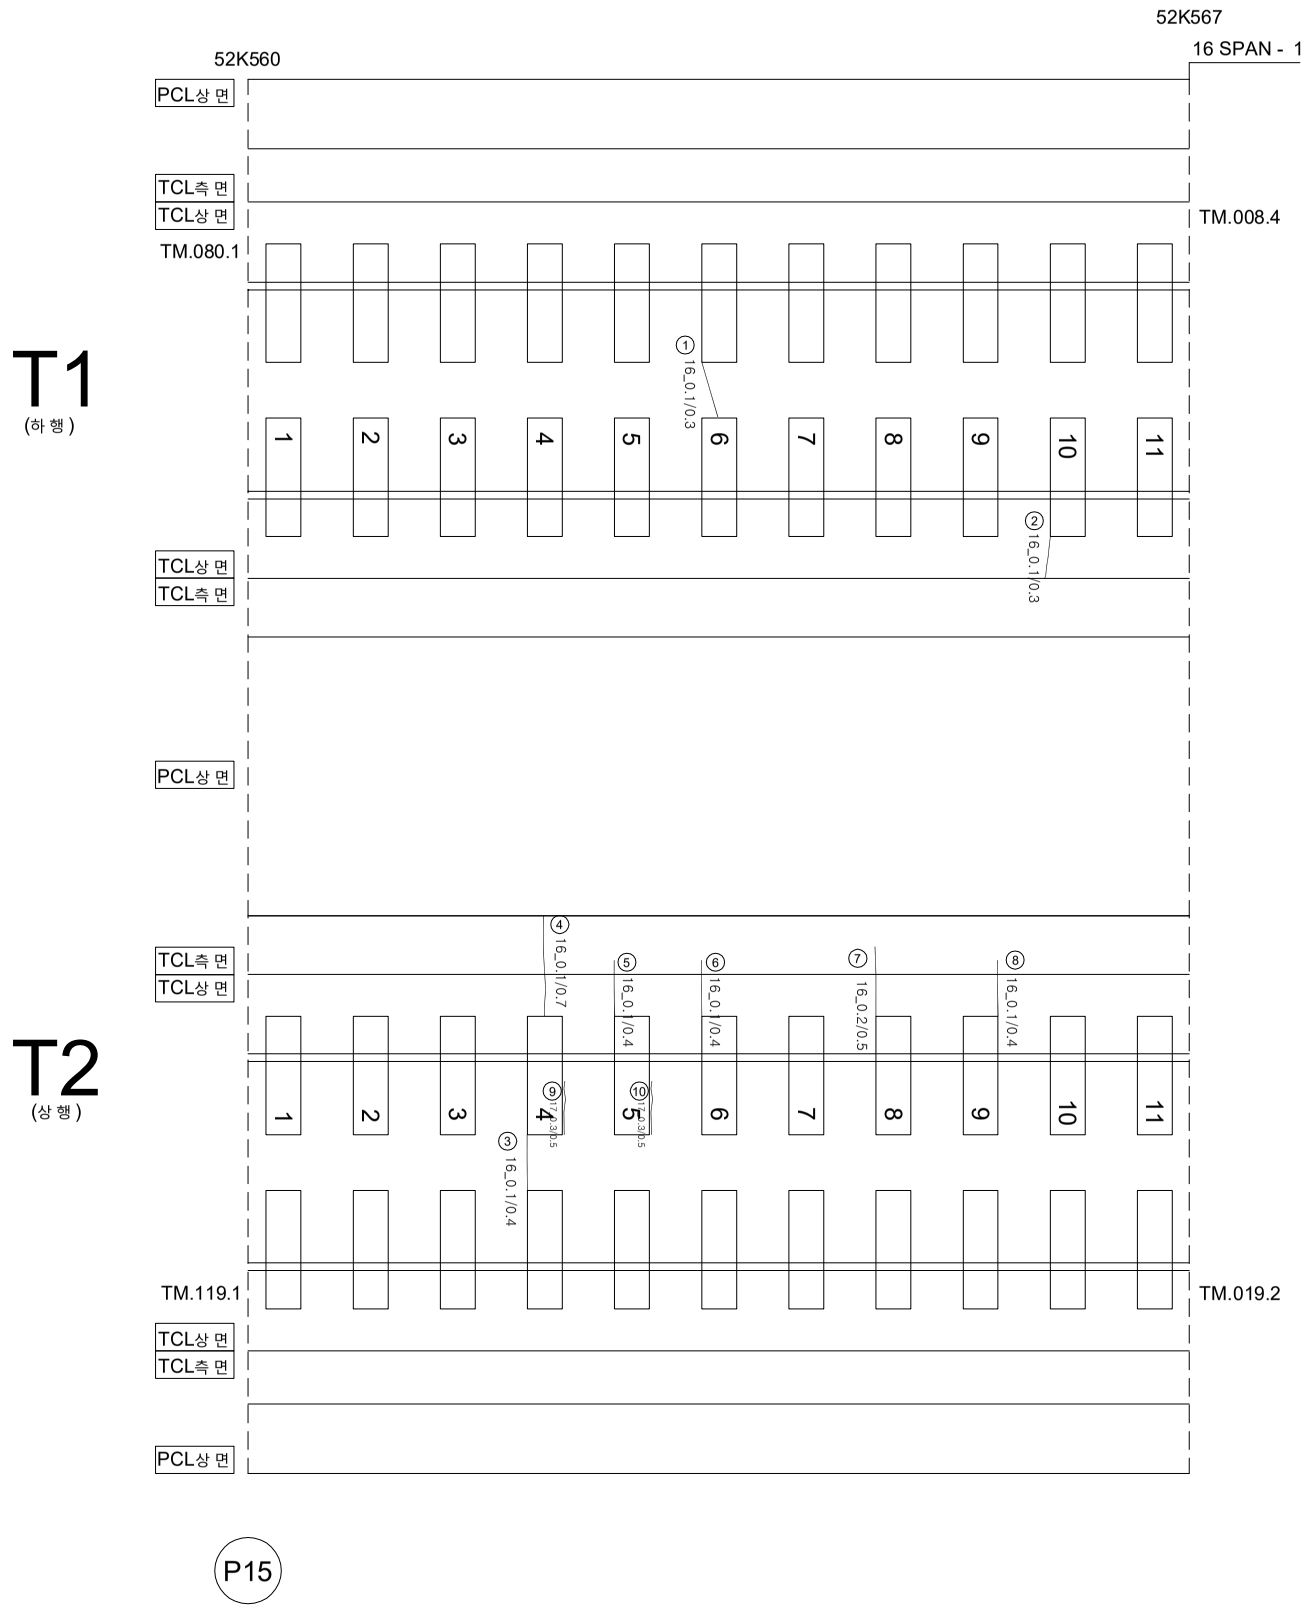
P15

연번	손상	폭		연장		비고	연번	손상	폭		연장		비고
1	균열	0.1	㎜	0.3	m		55						
2	균열	0.1	㎜	0.3	m		56						
3	균열	0.1	㎜	0.4	m		57						
4	균열	0.1	㎜	0.7	m		58						
5	균열	0.1	㎜	0.4	m		59						
6	균열	0.1	㎜	0.4	m		60						
7	균열	0.1	㎜	0.5	m		61						
8	균열	0.1	㎜	0.4	m		62						
9	경계부 균열	0.3	㎜	0.5	m	신 규	63						
10	경계부 균열	0.3	㎜	0.5	m	신 규	64						
11							65						
12							66						
13							67						
14							68						
15							69						
16							70						
17							71						
18							72						
19							73						
20							74						
21							75						
22							76						
23							77						
24							78						
25							79						
26							80						
27							81						
28							82						
29							83						
30							84						
31							85						
32							86						
33							87						
34							88						
35							89						
36							90						
37							91						
38							92						
39							93						
40							94						
41							95						
42							96						
43							97						
44							98						
45							99
