외관조사 일람도 번호
B16_신당교_83 (52.574~52.581)

호남고속선 신당교_83 (52.574~52.581km, S16-3)

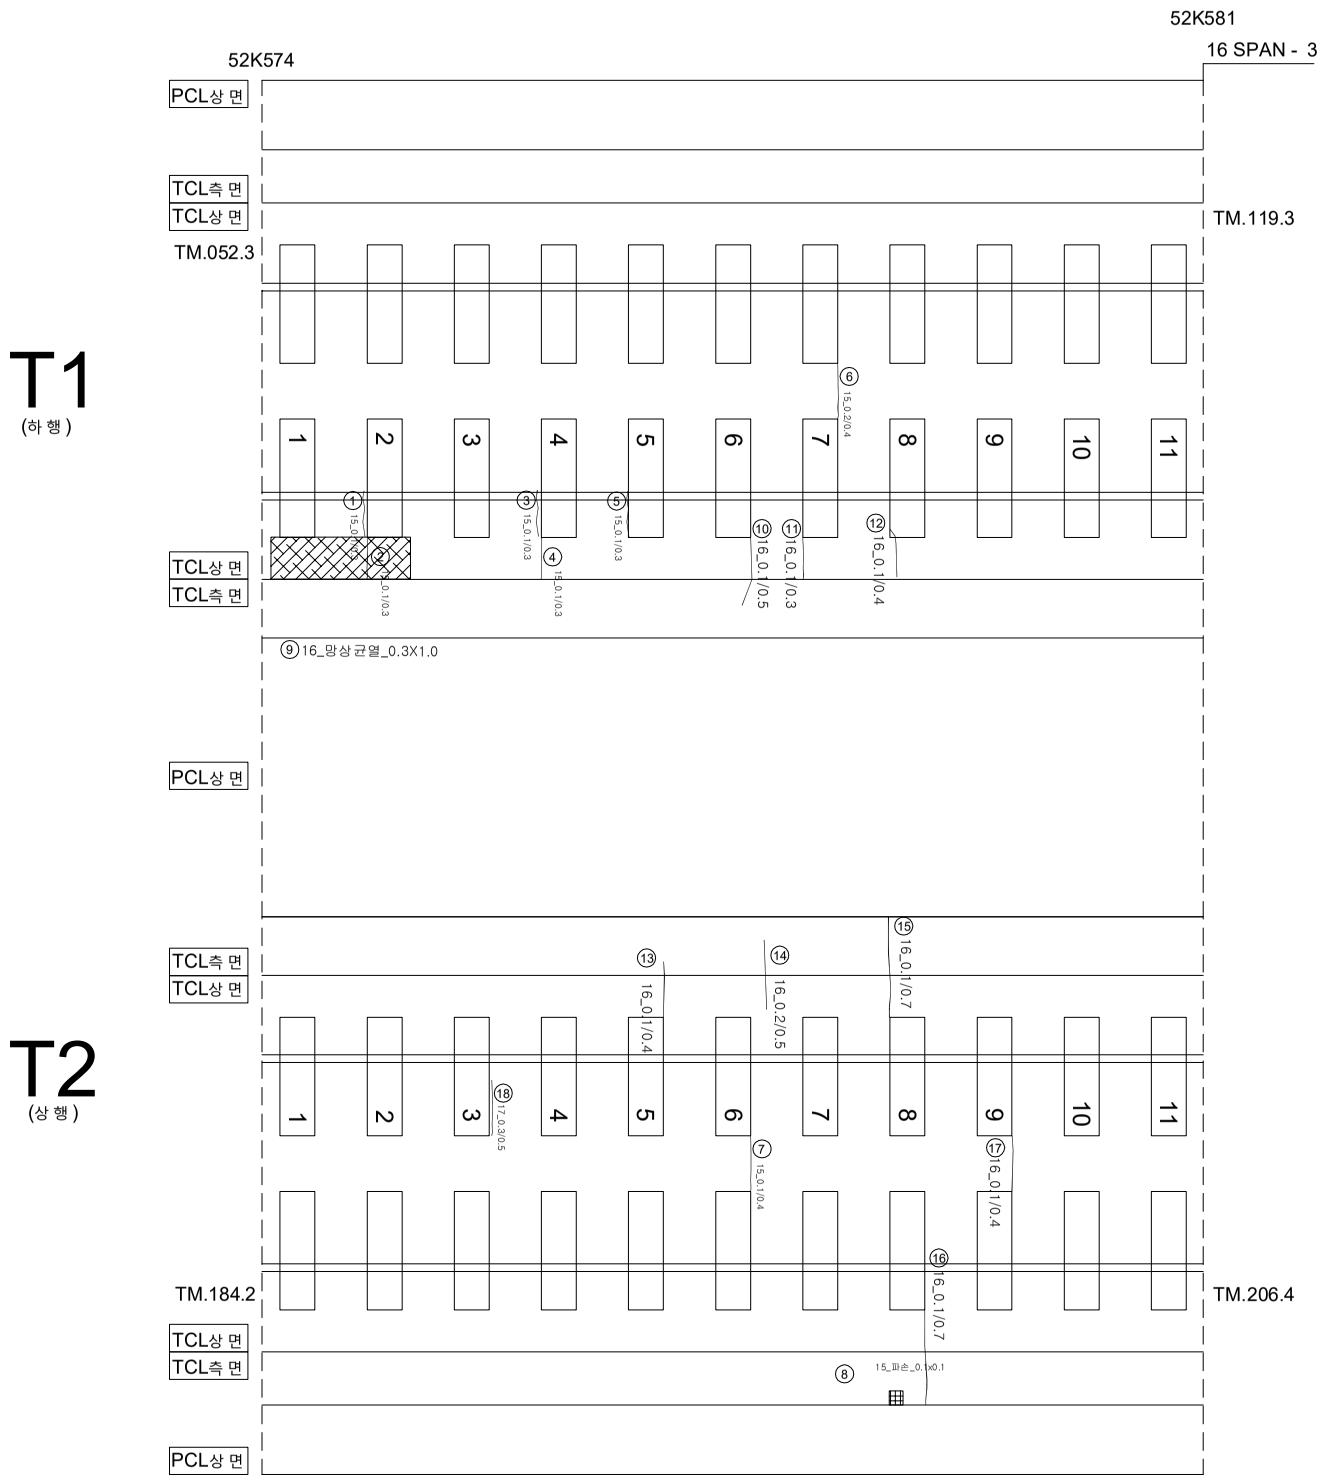
연번	손상	폭		연장		비고	연번	손상	폭		연장		비고
1	경계부 균열	0.1	㎜	0.3	m		55						
2	균열	0.1	㎜	0.3	m		56						
3	경계부 균열	0.1	㎜	0.3	m		57						
4	균열	0.1	㎜	0.3	m		58						
5	경계부 균열	0.1	㎜	0.3	m		59						
6	균열	0.2	㎜	0.4	m		60						
7	균열	0.1	㎜	0.4	m		61						
8	파손	0.1	m	0.1	m		62						
9	망상균열	0.3	m	1.0	m		63						
10	균열	0.1	㎜	0.5	m		64						
11	균열	0.1	㎜	0.3	m		65						
12	균열	0.1	㎜	0.4	m		66						
13	균열	0.2	㎜	0.4	m		67						
14	균열	0.2	㎜	0.5	m		68						
15	균열	0.1	㎜	0.7	m		69						
16	균열	0.1	㎜	0.7	m		70						
17	균열	0.1	㎜	0.4	m		71						
18	경계부 균열	0.3	㎜	0.5	m	신 규	72						
19							73						
20							74						
21							75						
22							76						
23							77						
24							78						
25							79						
26							80						
27							81						
28							82						
29							83						
30							84						
31							85						
32							86						
33							87						
34							88						
35							89						
36							90						
37							91						
38							92						
39							93						
40							94

41							95						
42							96						
43							97						
44							98						
45							99						
46							100						
47							101						
48							102						
49							103						
50							104						
51							105						
52							106						
53							107						
54							108
