외관조사 일람도번호
B16_신당교_84 (52.581~52.588)

호남고속선 신당교_84 (52.581~52.588km, S16-4)

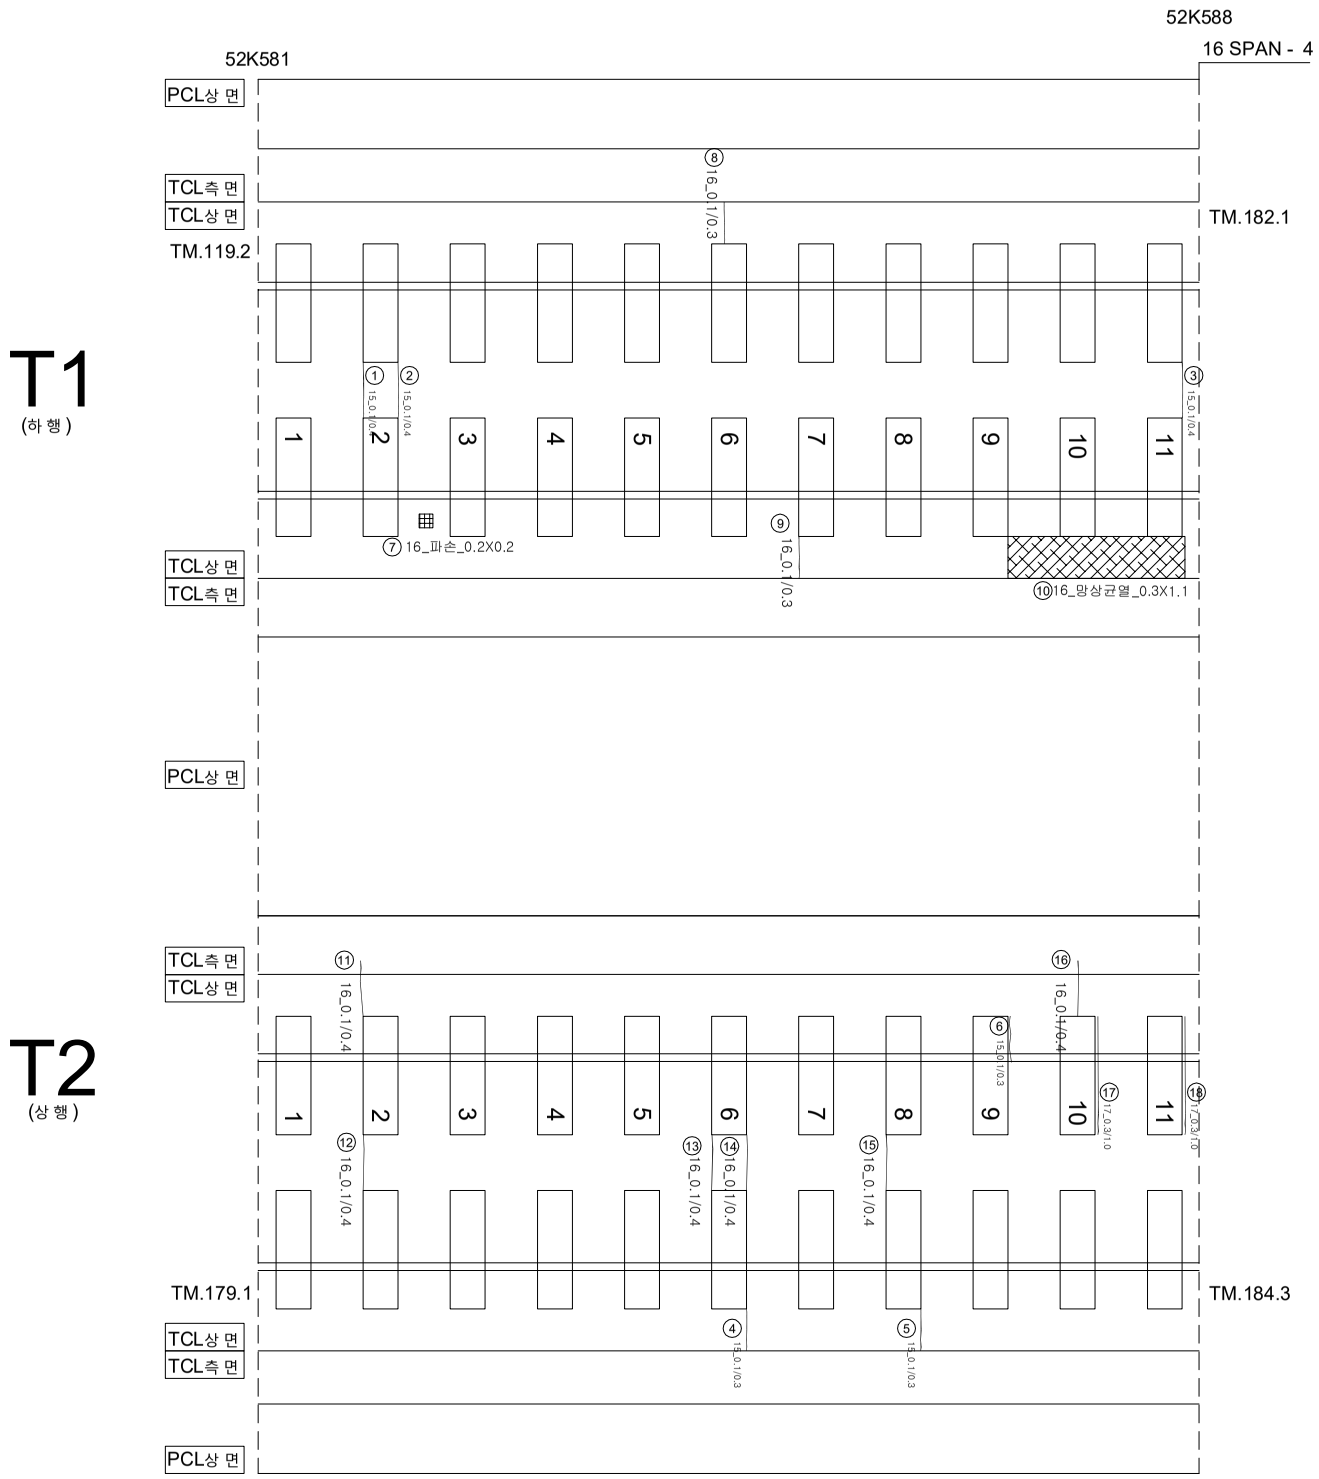
연번	손상	폭		연장		비고	연번	손상	폭		연장		비고
1	균열	0.1	㎜	0.4	m		55						
2	균열	0.1	㎜	0.4	m		56						
3	균열	0.1	㎜	0.4	m		57						
4	균열	0.1	㎜	0.3	m		58						
5	균열	0.1	㎜	0.3	m		59						
6	경계부 균열	0.1	㎜	0.3	m		60						
7	파손	0.2	㎜	0.2	m		61						
8	균열	0.1	㎜	0.3	m		62						
9	균열	0.1	㎜	0.3	m		63						
10	망상균열	0.3	m	1.1	m		64						
11	균열	0.1	㎜	0.4	m		65						
12	균열	0.1	㎜	0.4	m		66						
13	균열	0.1	㎜	0.4	m		67						
14	균열	0.1	㎜	0.4	m		68						
15	균열	0.1	㎜	0.4	m		69						
16	균열	0.1	㎜	0.3	m		70						
17	경계부 균열	0.3	㎜	1.0	m	신 규	71						
18	경계부 균열	0.3	㎜	1.0	m	신 규	72						
19							73						
20							74						
21							75						
22							76						
23							77						
24							78						
25							79						
26							80						
27							81						
28							82						
29							83						
30							84						
31							85						
32							86						
33							87						
34							88						
35							89						
36							90						
37							91						
38							92						
39							93						
40							94

41							95						
42							96						
43							97						
44							98						
45							99						
46							100						
47							101						
48							102						
49							103						
50							104						
51							105						
52							106						
53							107						
54							108
