외관조사 일람도 번호
B16_신당교_86 (52.595~52.602)

호남고속선 신당교_86 (52.595~52.602km, S17-1)

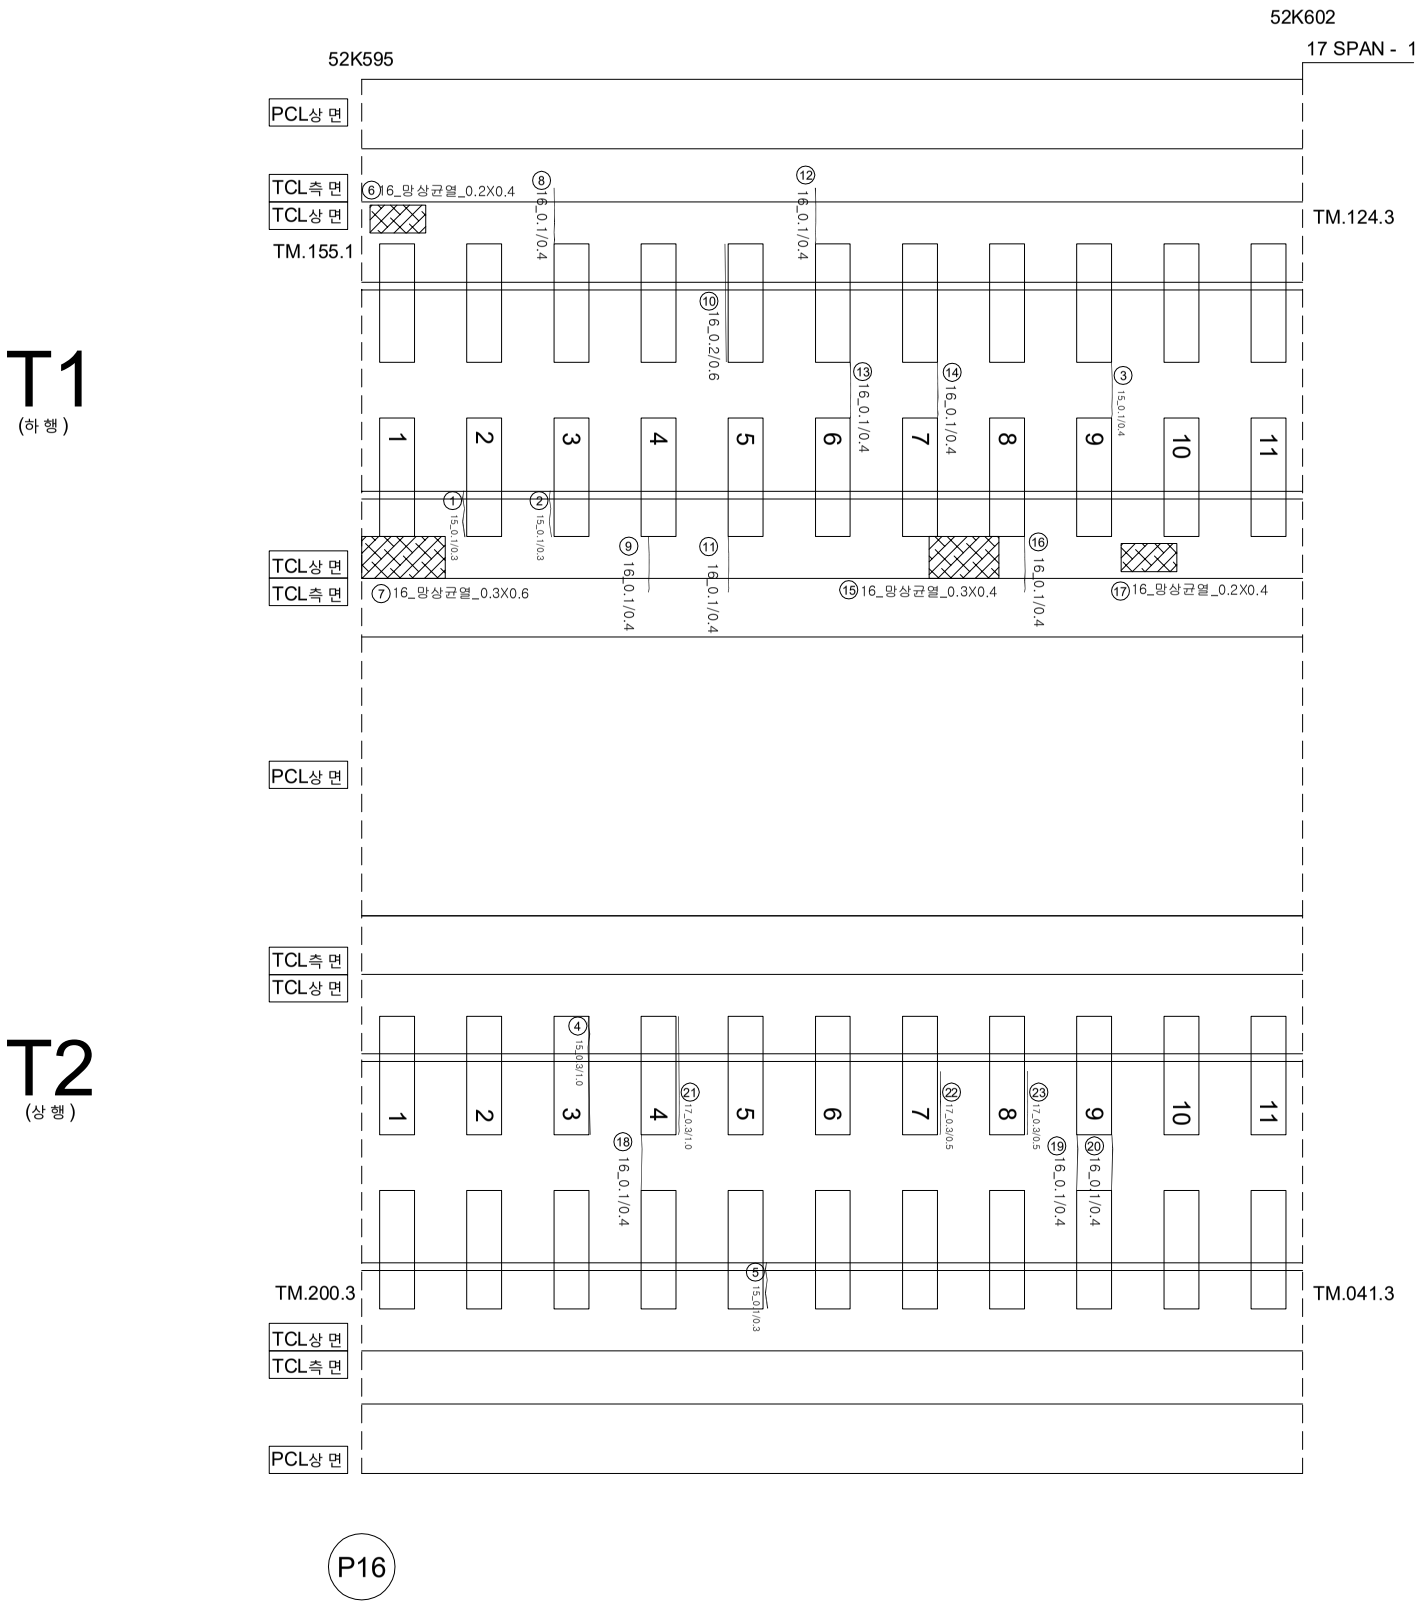
연번	손상	폭		연장		비고	연번	손상	폭		연장		비고
1	경계부 균열	0.1	㎜	0.3	m		55						
2	경계부 균열	0.1	㎜	0.3	m		56						
3	균열	0.1	㎜	0.4	m		57						
4	경계부 균열	0.3	㎜	1.0	m	폭,길이증가	58						
5	경계부 균열	0.1	㎜	0.3	m		59						
6	망상균열	0.2	m	0.4	m		60						
7	망상균열	0.3	m	0.6	m		61						
8	균열	0.1	㎜	0.4	m		62						
9	균열	0.1	㎜	0.4	m		63						
10	경계부 균열	0.2	㎜	0.6	m		64						
11	균열	0.1	㎜	0.4	m		65						
12	균열	0.1	㎜	0.4	m		66						
13	균열	0.1	㎜	0.4	m		67						
14	균열	0.1	㎜	0.4	m		68						
15	망상균열	0.3	m	0.4	m		69						
16	균열	0.1	㎜	0.4	m		70						
17	망상균열	0.2	m	0.4	m		71						
18	균열	0.1	㎜	0.4	m		72						
19	균열	0.1	㎜	0.4	m		73						
20	균열	0.1	㎜	0.4	m		74						
21	경계부 균열	0.3	㎜	1.0	m	신 규	75						
22	경계부 균열	0.3	㎜	1.0	m	신 규	76						
23	경계부 균열	0.3	㎜	1.0	m	신 규	77						
24							78						
25							79						
26							80						
27							81						
28							82						
29							83						
30							84						
31							85						
32							86						
33							87						
34							88						
35							89

36							90						
37							91						
38							92						
39							93						
40							94						
41							95						
42							96						
43							97						
44							98						
45							99						
46							100						
47							101						
48							102						
49							103						
50							104						
51							105						
52							106						
53							107						
54							108
