외관조사 대장도번호
B16_신당교_87 (52.602~52.609)

호남고속선 신당교_87 (52.602~52.609km, S17-2)

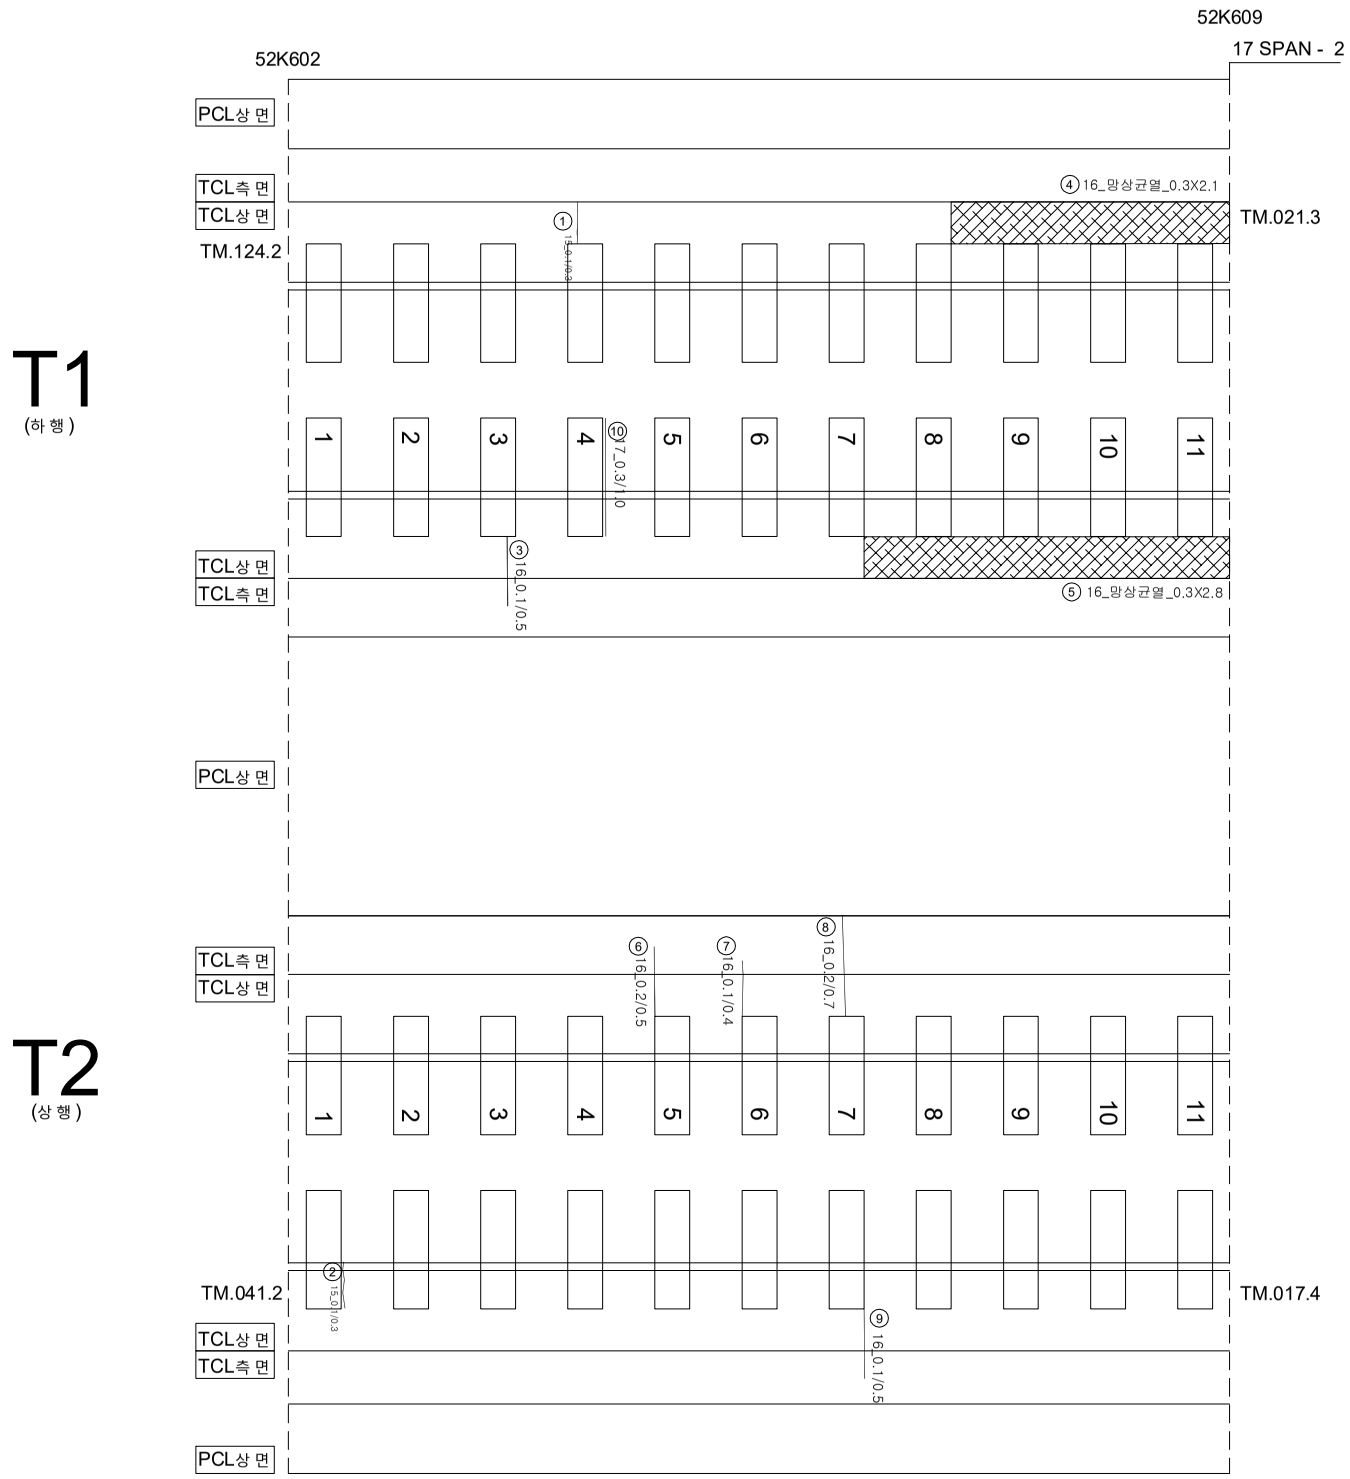
연번	손상	폭		연장		비고	연번	손상	폭		연장		비고
1	균열	0.1	㎜	0.3	m		55						
2	경계부 균열	0.1	㎜	0.3	m		56						
3	균열	0.1	㎜	0.5	m		57						
4	망상균열	0.3	m	2.1	m		58						
5	망상균열	0.3	m	2.8	m		59						
6	균열	0.2	㎜	0.5	m		60						
7	균열	0.1	㎜	0.4	m		61						
8	균열	0.1	㎜	0.7	m		62						
9	균열	0.1	㎜	0.5	m		63						
10	경계부 균열	0.3	㎜	1.0	m	신 규	64						
11							65						
12							66						
13							67						
14							68						
15							69						
16							70						
17							71						
18							72						
19							73						
20							74						
21							75						
22							76						
23							77						
24							78						
25							79						
26							80						
27							81						
28							82						
29							83						
30							84						
31							85						
32							86						
33							87						
34							88						
35							89						
36							90						
37							91						
38							92						
39							93						
40							94						
41							95						
42							96						
43							97						
44							98						
45							99
