외관조사 일람도 번호
B16_신당교_89 (52.616~52.623)

호남고속선 신당교_89 (52.616~52.623km, S17-4)

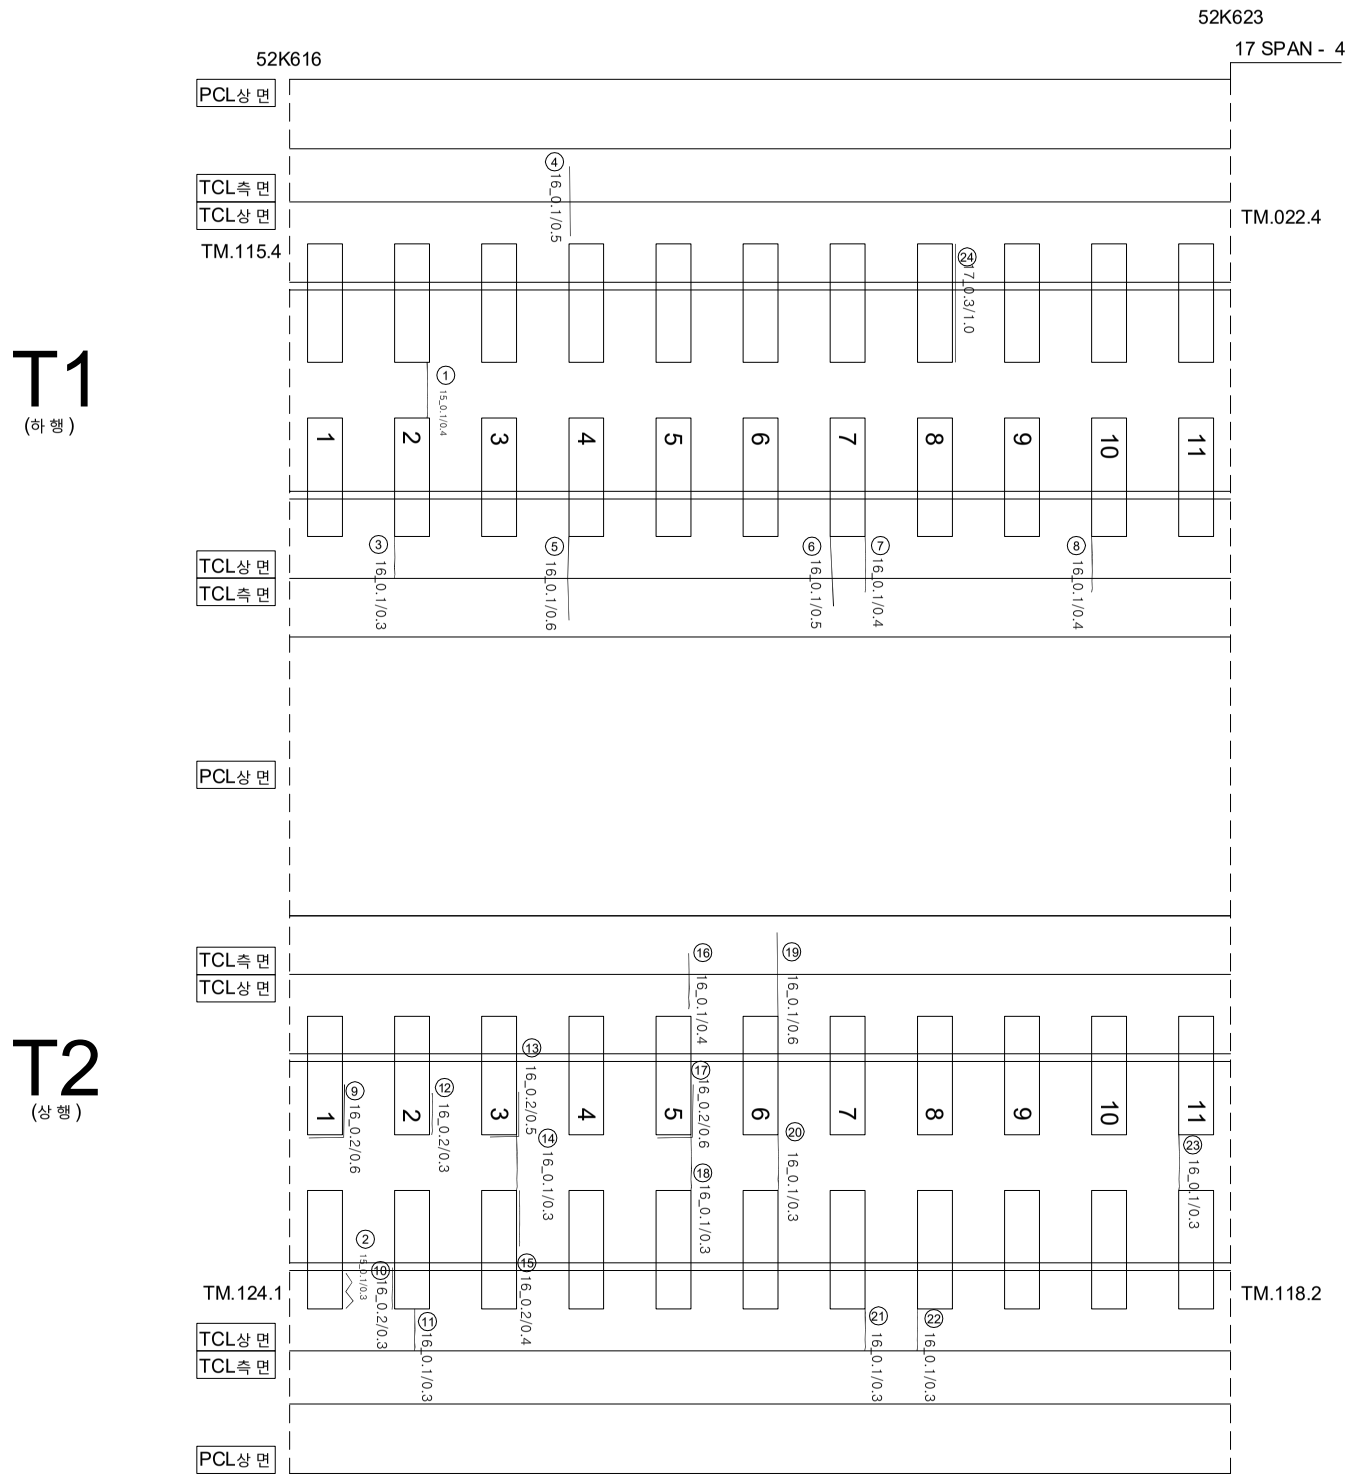
연번	손상	폭		연장		비고	연번	손상	폭		연장		비고
1	균열	0.1	㎜	0.4	m		55						
2	경계부 균열	0.1	㎜	0.3	m		56						
3	균열	0.1	㎜	0.3	m		57						
4	균열	0.1	㎜	0.5	m		58						
5	균열	0.1	㎜	0.6	m		59						
6	균열	0.1	㎜	0.5	m		60						
7	균열	0.1	㎜	0.4	m		61						
8	균열	0.1	㎜	0.4	m		62						
9	경계부 균열	0.1	㎜	0.6	m		63						
10	경계부 균열	0.2	㎜	0.3	m		64						
11	균열	0.1	㎜	0.3	m		65						
12	경계부 균열	0.2	㎜	0.3	m		66						
13	경계부 균열	0.2	㎜	0.5	m		67						
14	균열	0.1	㎜	0.3	m		68						
15	경계부 균열	0.2	㎜	0.4	m		69						
16	균열	0.1	㎜	0.4	m		70						
17	경계부 균열	0.2	㎜	0.6	m		71						
18	균열	0.1	㎜	0.3	m		72						
19	균열	0.1	㎜	0.6	m		73						
20	균열	0.1	㎜	0.3	m		74						
21	균열	0.1	㎜	0.3	m		75						
22	균열	0.1	㎜	0.3	m		76						
23	균열	0.1	㎜	0.3	m		77						
24	경계부 균열	0.3	㎜	1.0	m	신 규	78						
25							79						
26							80						
27							81						
28							82						
29							83						
30							84						
31							85						
32							86						
33							87						
34							88						
35							89						
36							90

37							91						
38							92						
39							93						
40							94						
41							95						
42							96						
43							97						
44							98						
45							99						
46							100						
47							101						
48							102						
49							103						
50							104						
51							105						
52							106						
53							107						
54							108
