외관조사망도번호
B16_신당교_90 (52.623~52.630)

호남고속선 신당교_90 (52.623~52.630km, S17-5)

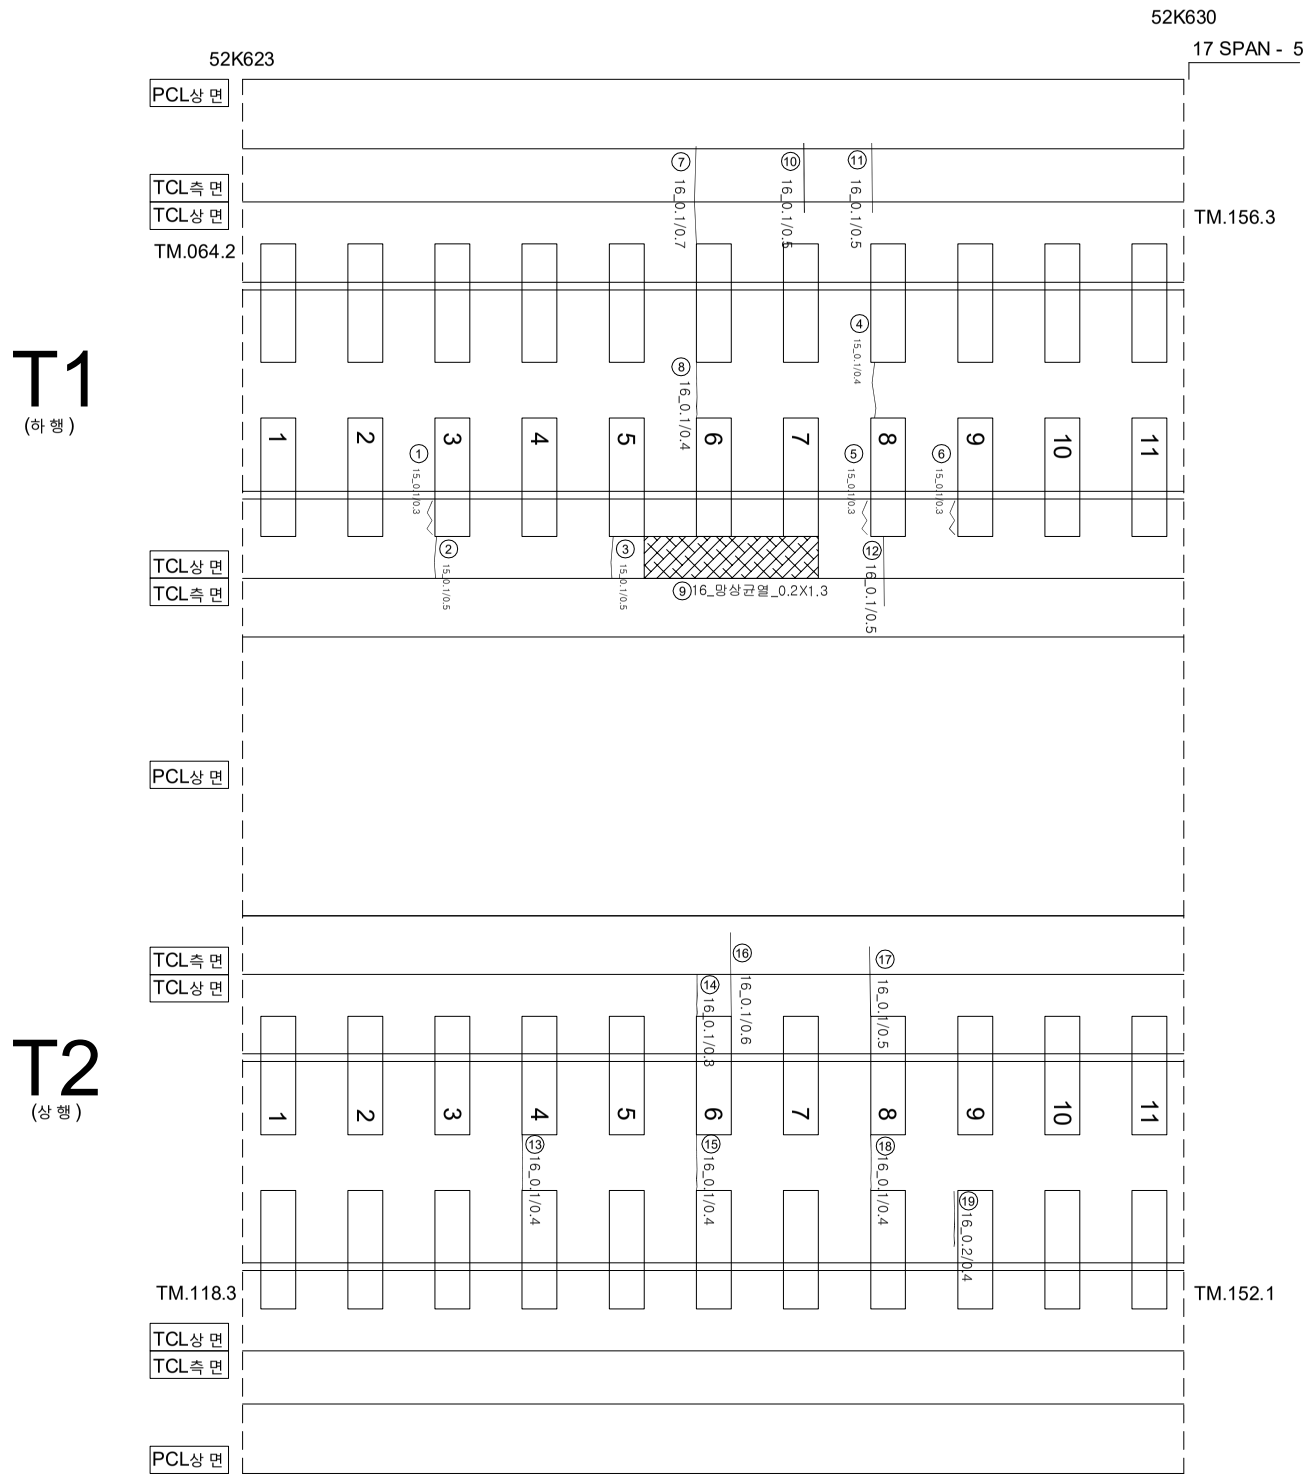
연번	손상	폭		연장		비고	연번	손상	폭		연장		비고
1	경계부 균열	0.1	㎜	0.3	m		55						
2	균열	0.1	㎜	0.5	m		56						
3	균열	0.1	㎜	0.5	m		57						
4	균열	0.1	㎜	0.4	m		58						
5	경계부 균열	0.1	㎜	0.3	m		59						
6	경계부 균열	0.1	㎜	0.3	m		60						
7	균열	0.1	㎜	0.7	m		61						
8	균열	0.1	㎜	0.4	m		62						
9	망상균열	0.2	m	1.3	m		63						
10	균열	0.1	㎜	0.5	m		64						
11	균열	0.1	㎜	0.5	m		65						
12	균열	0.1	㎜	0.5	m		66						
13	균열	0.1	㎜	0.4	m		67						
14	균열	0.1	㎜	0.3	m		68						
15	균열	0.1	㎜	0.4	m		69						
16	균열	0.1	㎜	0.6	m		70						
17	균열	0.1	㎜	0.5	m		71						
18	균열	0.1	㎜	0.4	m		72						
19	경계부 균열	0.2	㎜	0.4	m		73						
20							74						
21							75						
22							76						
23							77						
24							78						
25							79						
26							80						
27							81						
28							82						
29							83						
30							84						
31							85						
32							86						
33							87						
34							88						
35							89						
36							90						
37							91						
38							92						
39							93						
40							94

41							95						
42							96						
43							97						
44							98						
45							99						
46							100						
47							101						
48							102						
49							103						
50							104						
51							105						
52							106						
53							107						
54							108
