외관조사 도면번호
B16_신당교_10 (52.061~52.068)

호남고속선 신당교_10 (52.061~52.068km, S2-4)

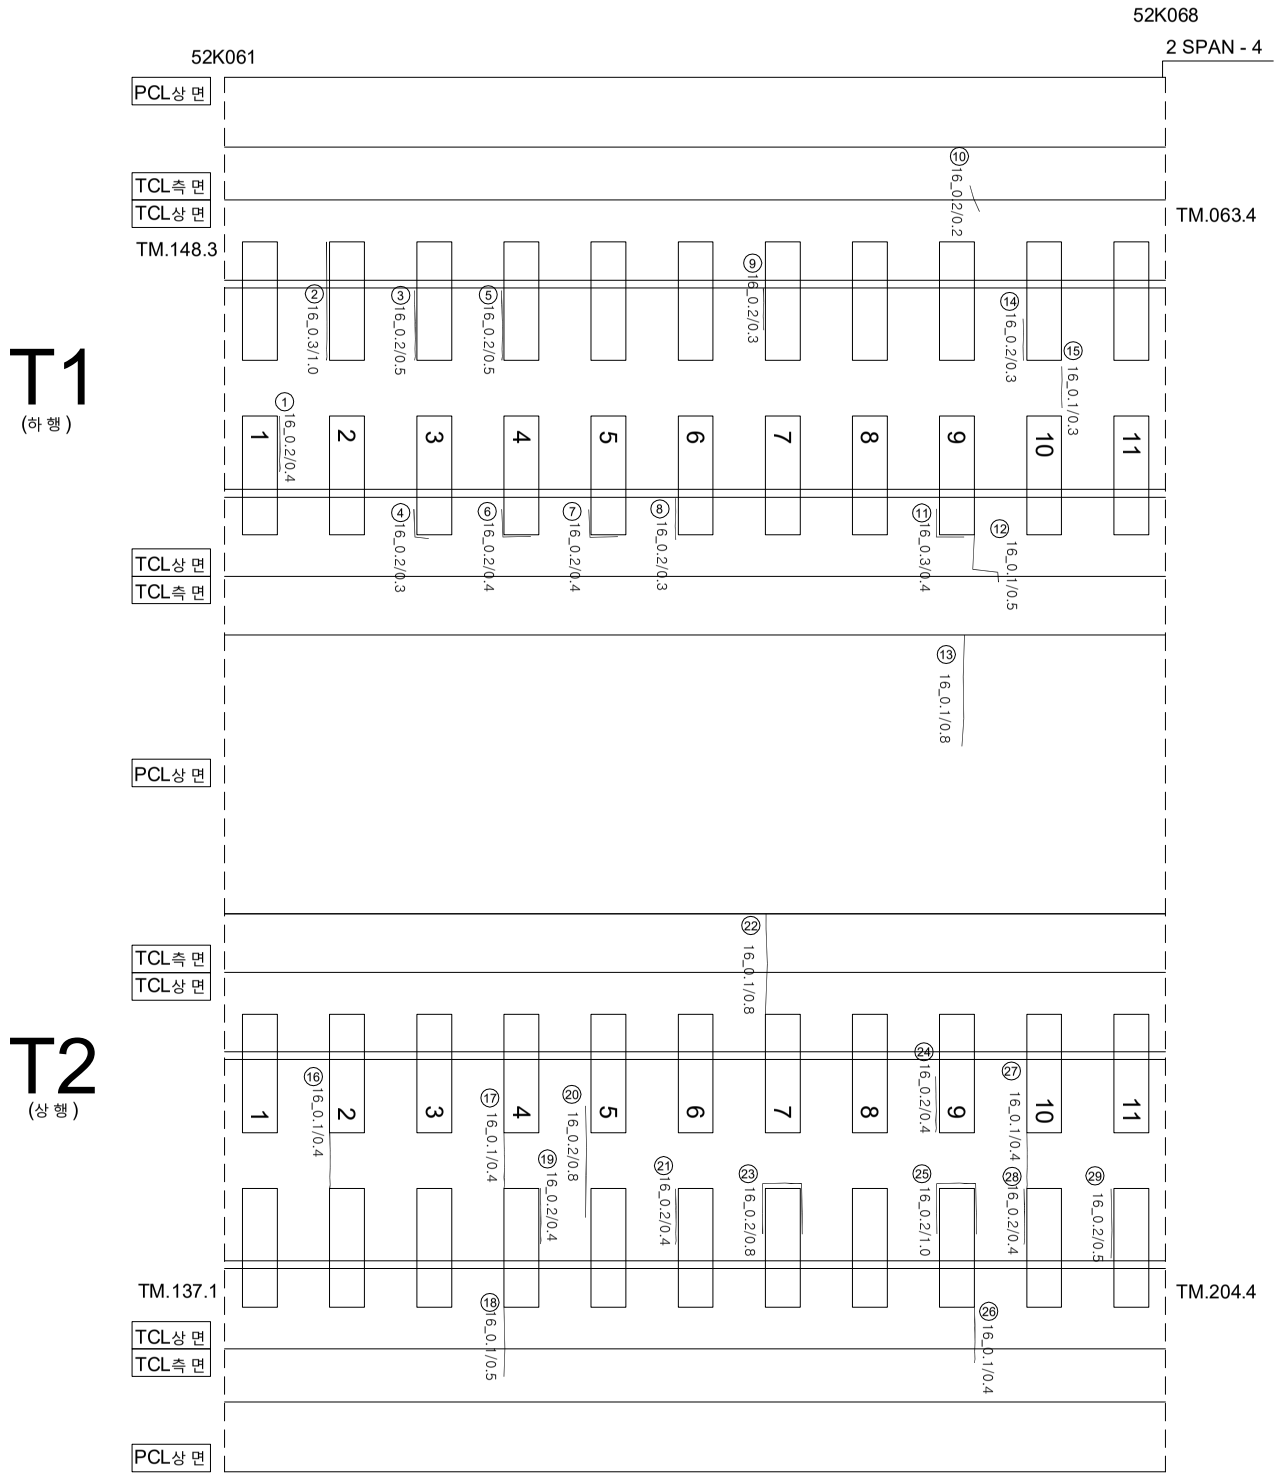
연번	손상	폭		연장		비고	연번	손상	폭		연장		비고
1	경계부 균열	0.2	㎜	0.4	m		55						
2	경계부 균열	0.3	㎜	1.0	m	길이증가	56						
3	경계부 균열	0.2	㎜	0.5	m		57						
4	경계부 균열	0.2	㎜	0.3	m		58						
5	경계부 균열	0.2	㎜	0.5	m		59						
6	경계부 균열	0.2	㎜	0.4	m		60						
7	경계부 균열	0.2	㎜	0.4	m		61						
8	경계부 균열	0.2	㎜	0.3	m		62						
9	경계부 균열	0.2	㎜	0.3	m		63						
10	균열	0.2	㎜	0.2	m		64						
11	경계부 균열	0.3	㎜	0.4	m		65						
12	균열	0.1	㎜	0.5	m		66						
13	균열	0.1	㎜	0.8	m		67						
14	경계부 균열	0.2	㎜	0.3	m		68						
15	균열	0.1	㎜	0.3	m		69						
16	균열	0.1	㎜	0.4	m		70						
17	균열	0.1	㎜	0.4	m		71						
18	균열	0.1	㎜	0.5	m		72						
19	경계부 균열	0.2	㎜	0.4	m		73						
20	경계부 균열	0.2	㎜	0.8	m		74						
21	경계부 균열	0.2	㎜	0.4	m		75						
22	균열	0.1	㎜	0.8	m		76						
23	경계부 균열	0.2	㎜	0.8	m		77						
24	경계부 균열	0.2	㎜	0.4	m		78						
25	경계부 균열	0.2	㎜	1.0	m		79						
26	균열	0.1	㎜	0.4	m		80						
27	균열	0.1	㎜	0.4	m		81						
28	경계부 균열	0.2	㎜	0.4	m		82						
29	경계부 균열	0.2	㎜	0.5	m		83						
30							84
