외관조사망도번호
B16_신당교_92 (52.637~52.644)

호남고속선 신당교_92 (52.637~52.644km, S18-2)

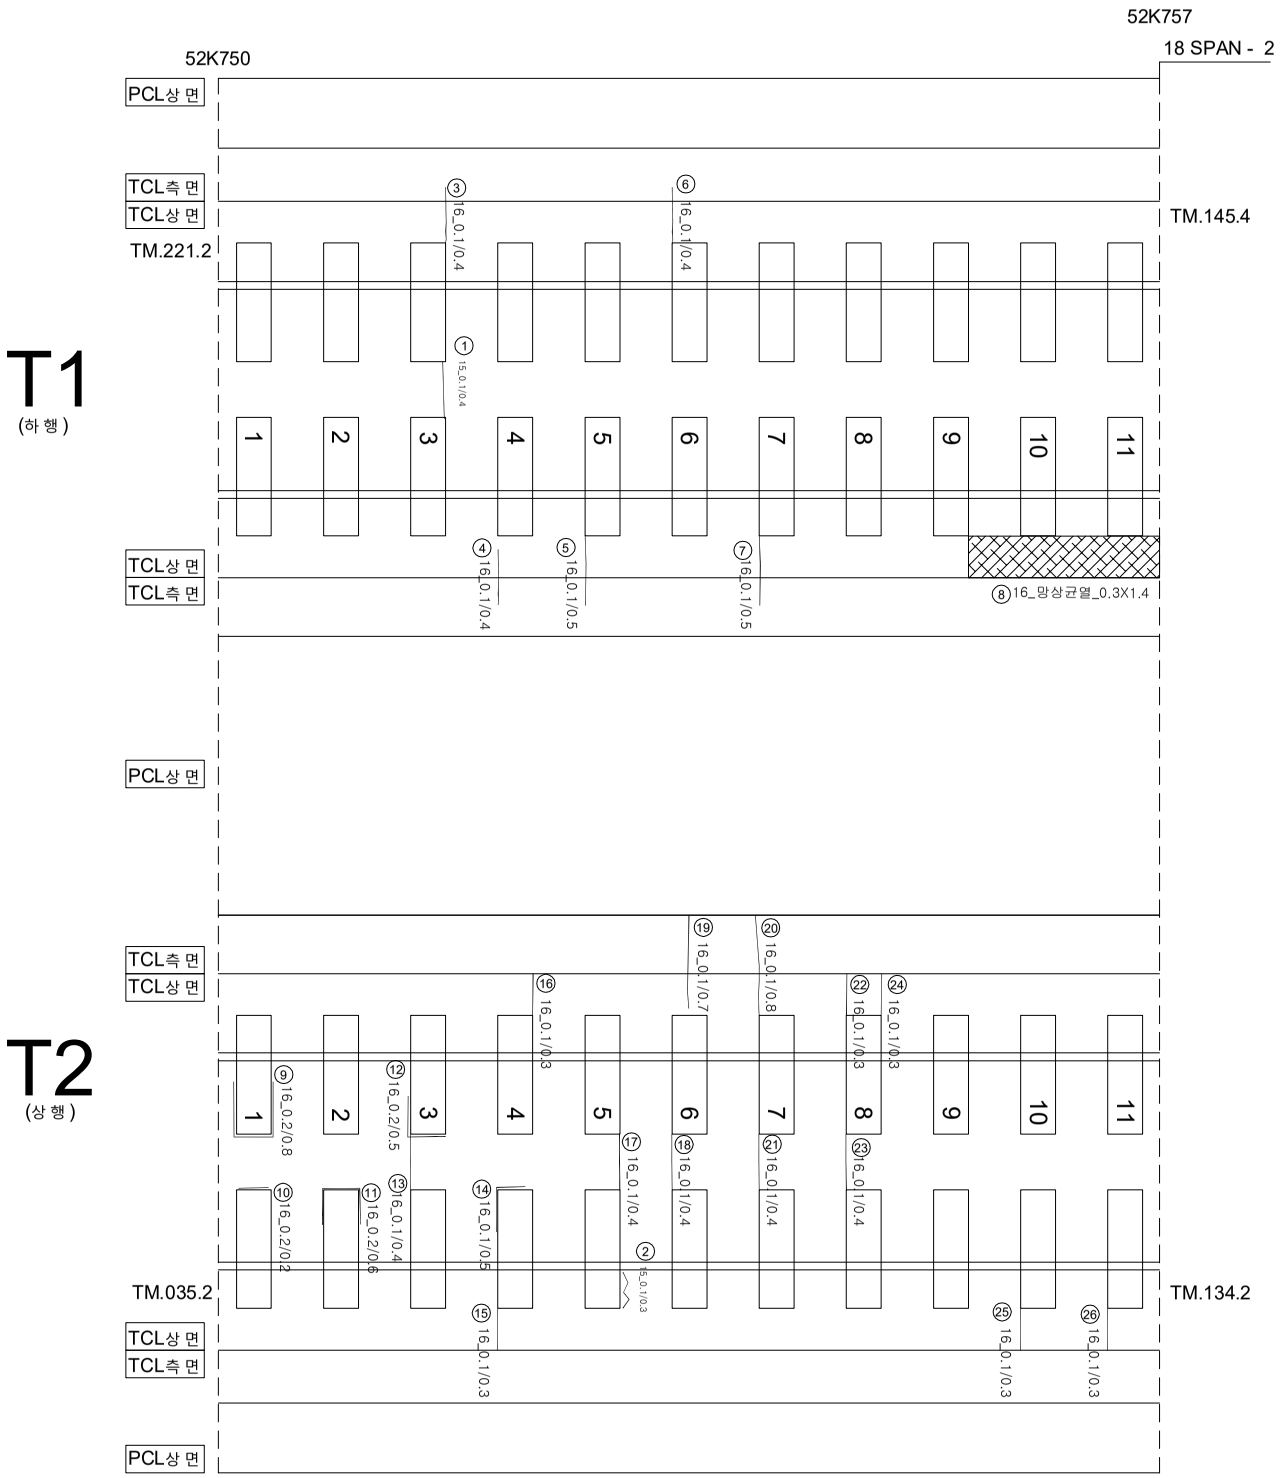
연번	손상	폭		연장		비고	연번	손상	폭		연장		비고
1	균열	0.1	㎜	0.4	m		55						
2	경계부 균열	0.1	㎜	0.3	m		56						
3	균열	0.1	㎜	0.4	m		57						
4	균열	0.1	㎜	0.4	m		58						
5	균열	0.1	㎜	0.5	m		59						
6	균열	0.1	㎜	0.4	m		60						
7	균열	0.1	㎜	0.5	m		61						
8	망상균열	0.3	m	1.0	m		62						
9	경계부 균열	0.2	㎜	0.8	m		63						
10	경계부 균열	0.2	㎜	0.2	m		64						
11	경계부 균열	0.2	㎜	0.6	m		65						
12	경계부 균열	0.2	㎜	0.5	m		66						
13	균열	0.1	㎜	0.4	m		67						
14	경계부 균열	0.1	㎜	0.5	m		68						
15	균열	0.1	㎜	0.3	m		69						
16	균열	0.1	㎜	0.3	m		70						
17	균열	0.1	㎜	0.4	m		71						
18	균열	0.1	㎜	0.4	m		72						
19	균열	0.1	㎜	0.7	m		73						
20	균열	0.1	㎜	0.8	m		74						
21	균열	0.1	㎜	0.4	m		75						
22	균열	0.1	㎜	0.3	m		76						
23	균열	0.1	㎜	0.4	m		77						
24	균열	0.1	㎜	0.3	m		78						
25	균열	0.1	㎜	0.3	m		79						
26	균열	0.1	㎜	0.4	m		80						
27							81						
28							82						
29							83						
30							84						
31							85						
32							86						
33							87						
34							88						
35							89
