외관조사 일련번호
B16_신당교_93 (52.644~52.651)

호남고속선 신당교_93 (52.644~52.651km, S18-3)

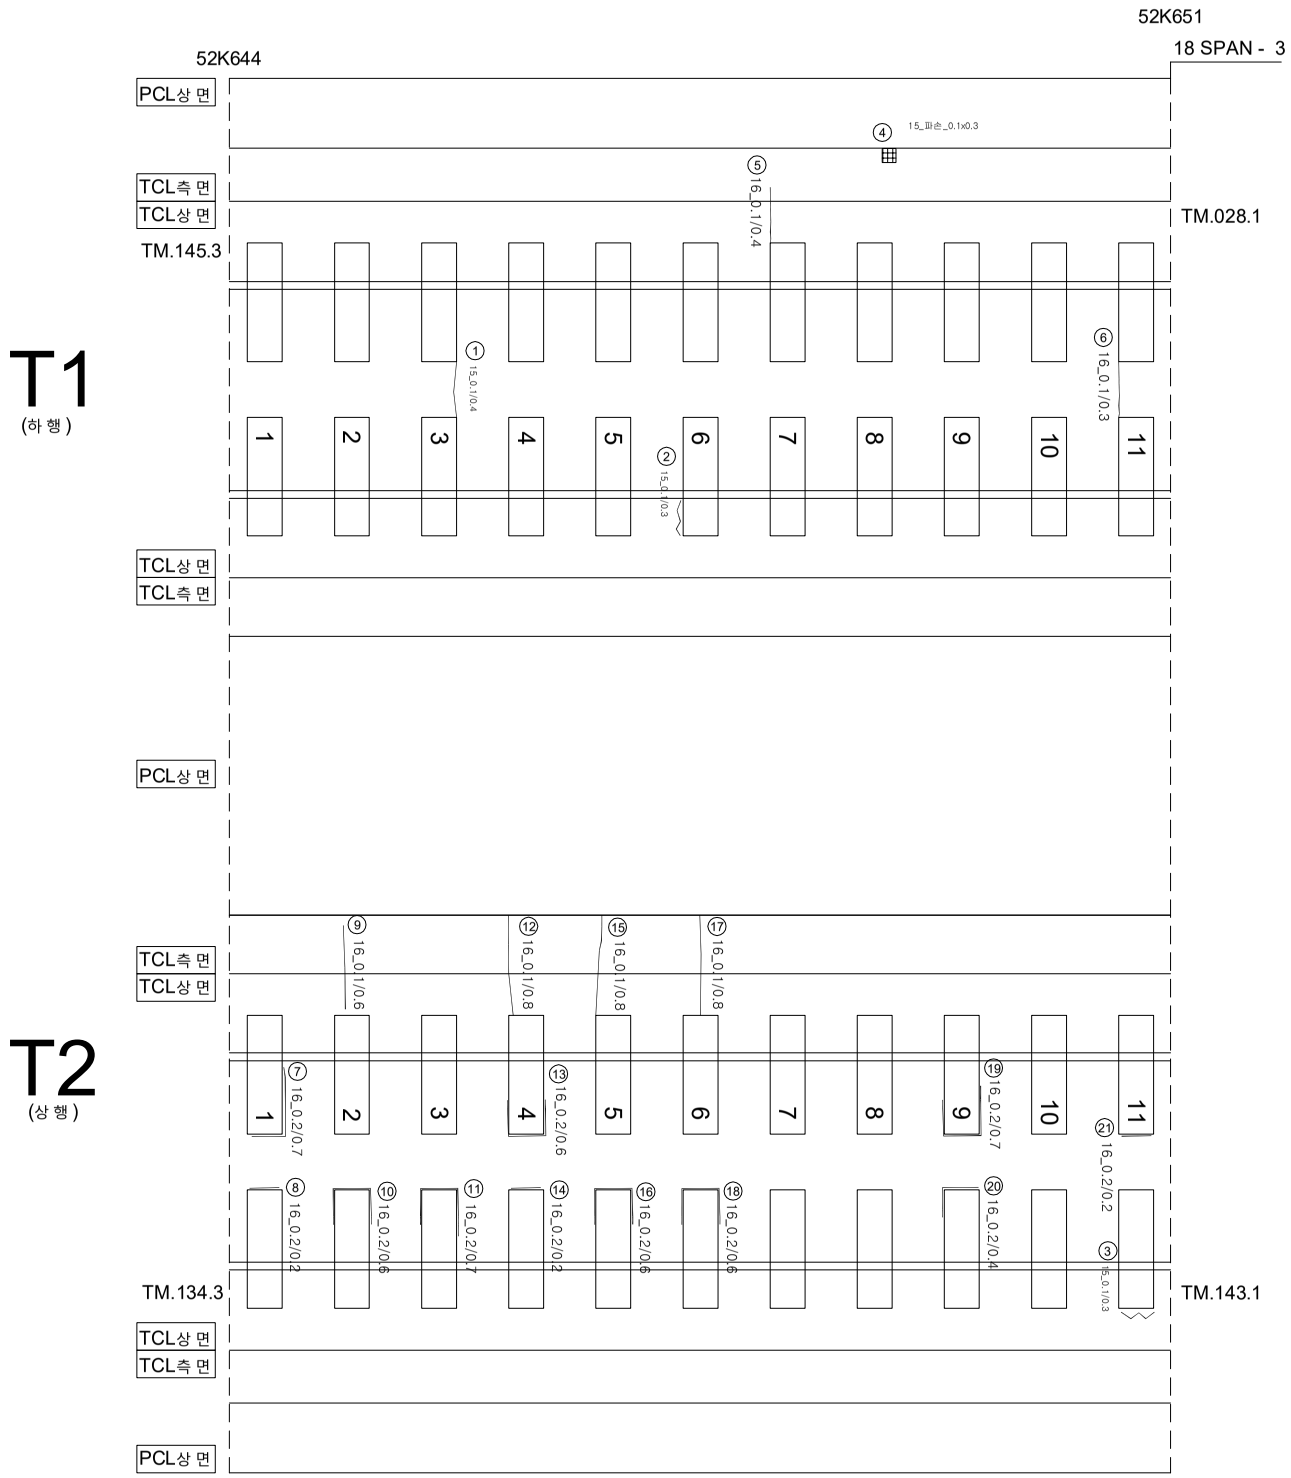
연번	손상	폭		연장		비고	연번	손상	폭		연장		비고
1	균열	0.1	㎜	0.4	m		55						
2	경계부 균열	0.1	㎜	0.3	m		56						
3	경계부 균열	0.1	㎜	0.3	m		57						
4	파손	0.1	m	0.3	m		58						
5	균열	0.1	㎜	0.4	m		59						
6	균열	0.1	㎜	0.3	m		60						
7	경계부 균열	0.2	㎜	0.7	m		61						
8	경계부 균열	0.2	㎜	0.2	m		62						
9	균열	0.1	㎜	0.6	m		63						
10	경계부 균열	0.2	㎜	0.6	m		64						
11	경계부 균열	0.2	㎜	0.7	m		65						
12	균열	0.1	㎜	0.8	m		66						
13	경계부 균열	0.2	㎜	0.6	m		67						
14	경계부 균열	0.2	㎜	0.2	m		68						
15	균열	0.1	㎜	0.8	m		69						
16	경계부 균열	0.2	㎜	0.6	m		70						
17	균열	0.1	㎜	0.8	m		71						
18	경계부 균열	0.2	㎜	0.6	m		72						
19	경계부 균열	0.2	㎜	0.7	m		73						
20	경계부 균열	0.2	㎜	0.4	m		74						
21	경계부 균열	0.2	㎜	0.2	m		75						
22							76						
23							77						
24							78						
25							79						
26							80						
27							81						
28							82						
29							83						
30							84						
31							85						
32							86						
33							87						
34							88						
35							89						
36							90						
37							91

38							92						
39							93						
40							94						
41							95						
42							96						
43							97						
44							98						
45							99						
46							100						
47							101						
48							102						
49							103						
50							104						
51							105						
52							106						
53							107						
54							108
