외관조사 일련번호
B16_신당교_94 (52.651~52.658)

호남고속선 신당교_94 (52.651~52.658km, S18-4)

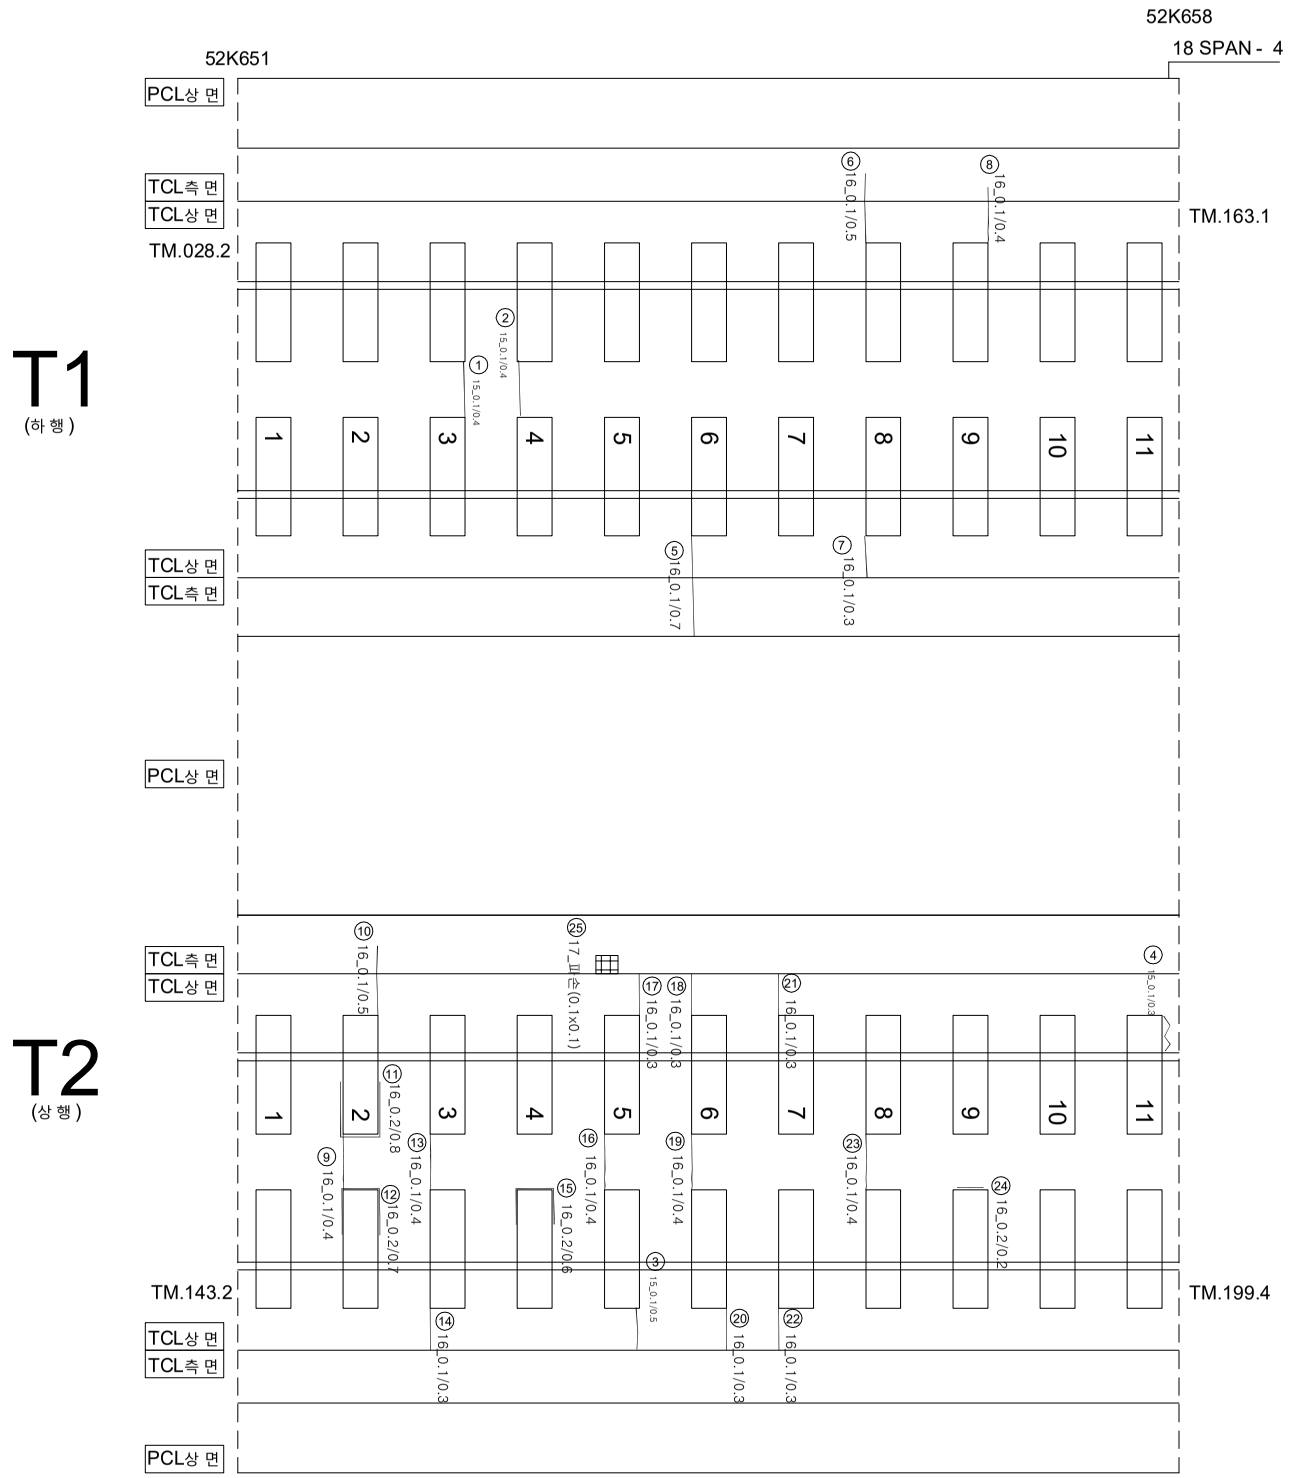
연번	손상	폭		연장		비고	연번	손상	폭		연장		비고
1	균열	0.1	㎜	0.4	m		55						
2	균열	0.1	㎜	0.4	m		56						
3	균열	0.1	㎜	0.5	m		57						
4	경계부 균열	0.1	㎜	0.3	m		58						
5	균열	0.1	㎜	0.7	m		59						
6	균열	0.1	㎜	0.5	m		60						
7	균열	0.1	㎜	0.3	m		61						
8	균열	0.1	㎜	0.4	m		62						
9	균열	0.1	㎜	0.4	m		63						
10	균열	0.1	㎜	0.5	m		64						
11	경계부 균열	0.2	㎜	0.8	m		65						
12	경계부 균열	0.2	㎜	0.7	m		66						
13	균열	0.1	㎜	0.4	m		67						
14	균열	0.1	㎜	0.3	m		68						
15	경계부 균열	0.2	㎜	0.6	m		69						
16	균열	0.1	㎜	0.4	m		70						
17	균열	0.1	㎜	0.3	m		71						
18	균열	0.1	㎜	0.3	m		72						
19	균열	0.1	㎜	0.4	m		73						
20	균열	0.1	㎜	0.3	m		74						
21	균열	0.1	㎜	0.3	m		75						
22	균열	0.1	㎜	0.3	m		76						
23	균열	0.1	㎜	0.4	m		77						
24	경계부 균열	0.2	㎜	0.2	m		78						
25	파손	0.1	m	0.1	m	신규	79						
26							80						
27							81						
28							82						
29							83						
30							84						
31							85						
32							86						
33							87						
34							88						
35							89						
36							90

37							91						
38							92						
39							93						
40							94						
41							95						
42							96						
43							97						
44							98						
45							99						
46							100						
47							101						
48							102						
49							103						
50							104						
51							105						
52							106						
53							107						
54							108
