외관조사 평면도 번호
B16_신당교_100 (52.693~52.700)

호남고속선 신당교_100 (52.693~52.700km, S19-5)

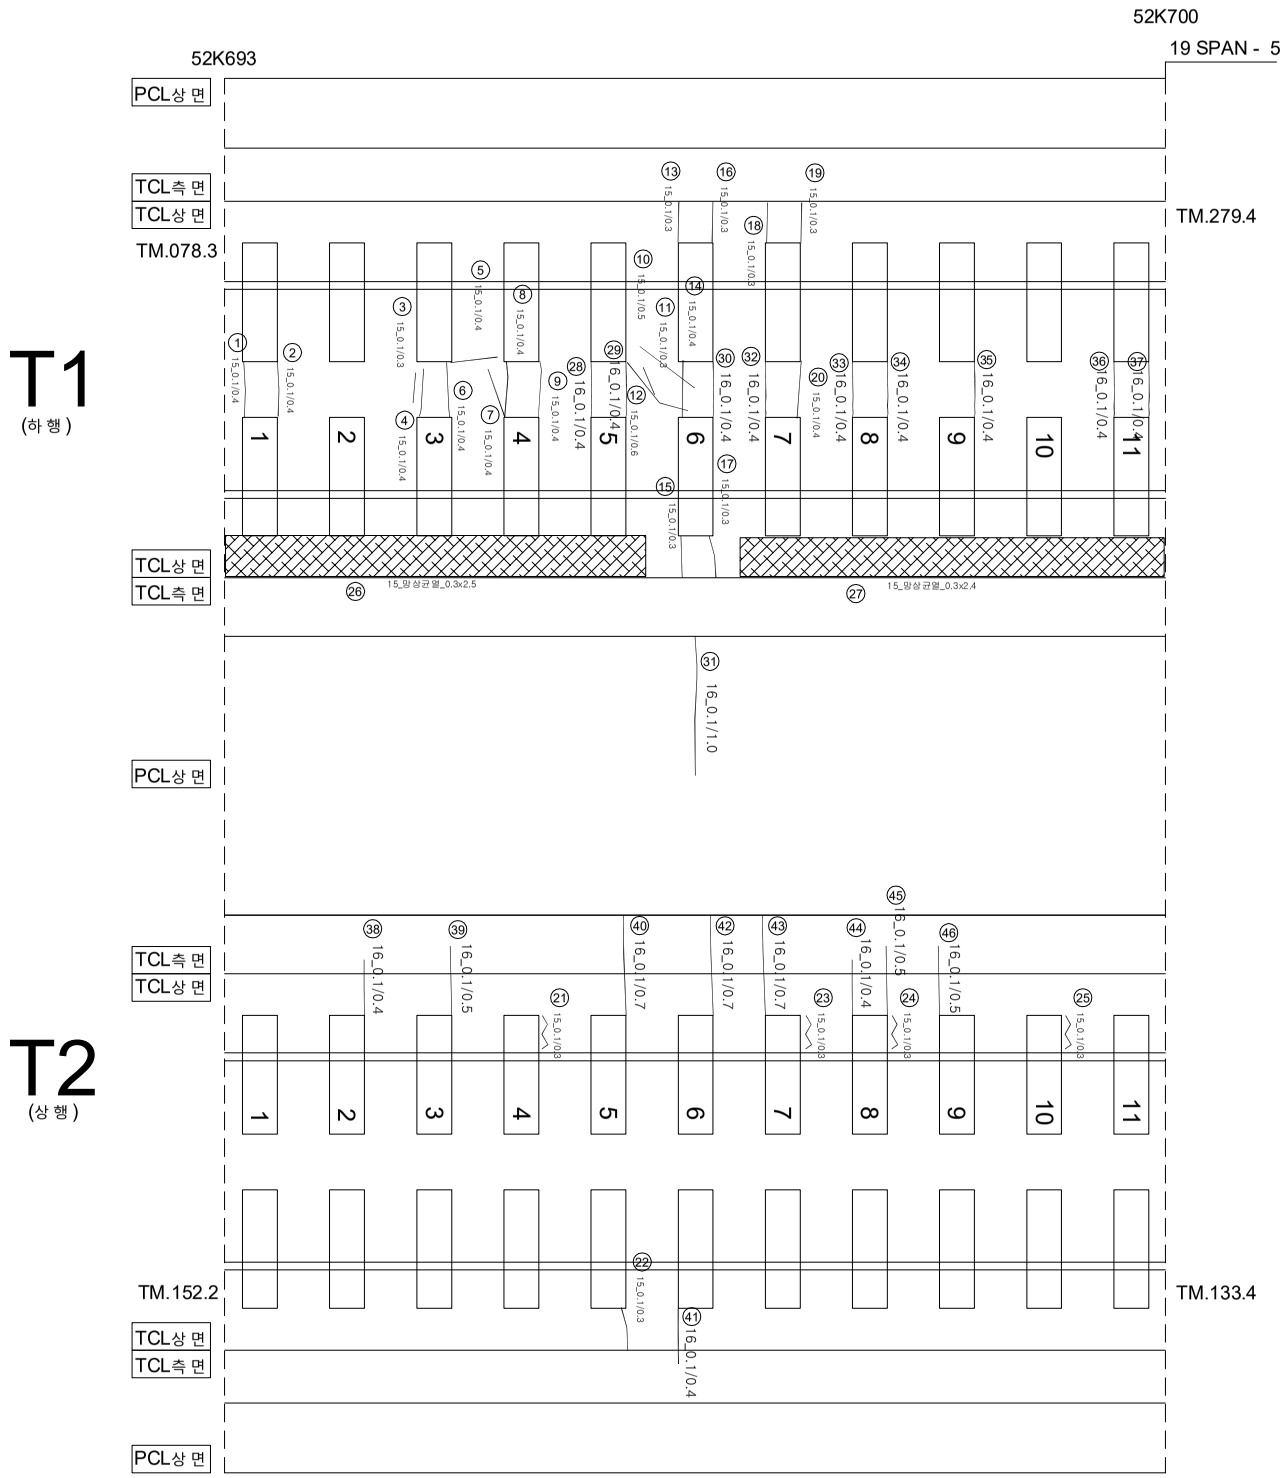
연번	손상	폭		연장		비고	연번	손상	폭		연장		비고
1	균열	0.1	mm	0.4	m		55						
2	균열	0.1	mm	0.4	m		56						
3	균열	0.1	mm	0.3	m		57						
4	균열	0.1	mm	0.4	m		58						
5	균열	0.1	mm	0.4	m		59						
6	균열	0.1	mm	0.4	m		60						
7	균열	0.1	mm	0.4	m		61						
8	균열	0.1	mm	0.4	m		62						
9	균열	0.1	mm	0.4	m		63						
10	균열	0.1	mm	0.5	m		64						
11	균열	0.1	mm	0.3	m		65						
12	균열	0.1	mm	0.6	m		66						
13	균열	0.1	mm	0.3	m		67						
14	균열	0.1	mm	0.4	m		68						
15	균열	0.1	mm	0.3	m		69						
16	균열	0.1	mm	0.3	m		70						
17	균열	0.1	mm	0.3	m		71						
18	균열	0.1	mm	0.3	m		72						
19	균열	0.1	mm	0.3	m		73						
20	균열	0.1	mm	0.4	m		74						
21	경계부 균열	0.1	mm	0.3	m		75						
22	균열	0.1	mm	0.3	m		76						
23	경계부 균열	0.1	mm	0.3	m		77						
24	경계부 균열	0.1	mm	0.3	m		78						
25	경계부 균열	0.1	mm	0.3	m		79						
26	균열	0.3	mm	2.5	m		80						
27	균열	0.3	mm	2.4	m		81						
28	균열	0.1	mm	0.4	m		82						
29	균열	0.1	mm	0.4	m		83						
30	균열	0.1	mm	0.4	m		84						
31	균열	0.1	mm	1.0	m		85

32	균열	0.1	mm	0.4	m		86						
33	균열	0.1	mm	0.4	m		87						
34	균열	0.1	mm	0.4	m		88						
35	균열	0.1	mm	0.4	m		89						
36	균열	0.1	mm	0.4	m		90						
37	균열	0.1	mm	0.4	m		91						
38	균열	0.1	mm	0.4	m		92						
39	균열	0.1	mm	0.5	m		93						
40	균열	0.1	mm	0.7	m		94						
41	균열	0.1	mm	0.4	m		95						
42	균열	0.1	mm	0.7	m		96						
43	균열	0.1	mm	0.7	m		97						
44	균열	0.1	mm	0.4	m		98						
45	균열	0.1	mm	0.5	m		99						
46	균열	0.1	mm	0.5	m		100						
47							101						
48							102						
49							103						
50							104						
51							105						
52							106						
53							107						
54							108
