외관조사망도 번호
B16_신당교_130 (52.893~52.900)

호남고속선 신당교_130 (52.893~52.900km, S26-3)

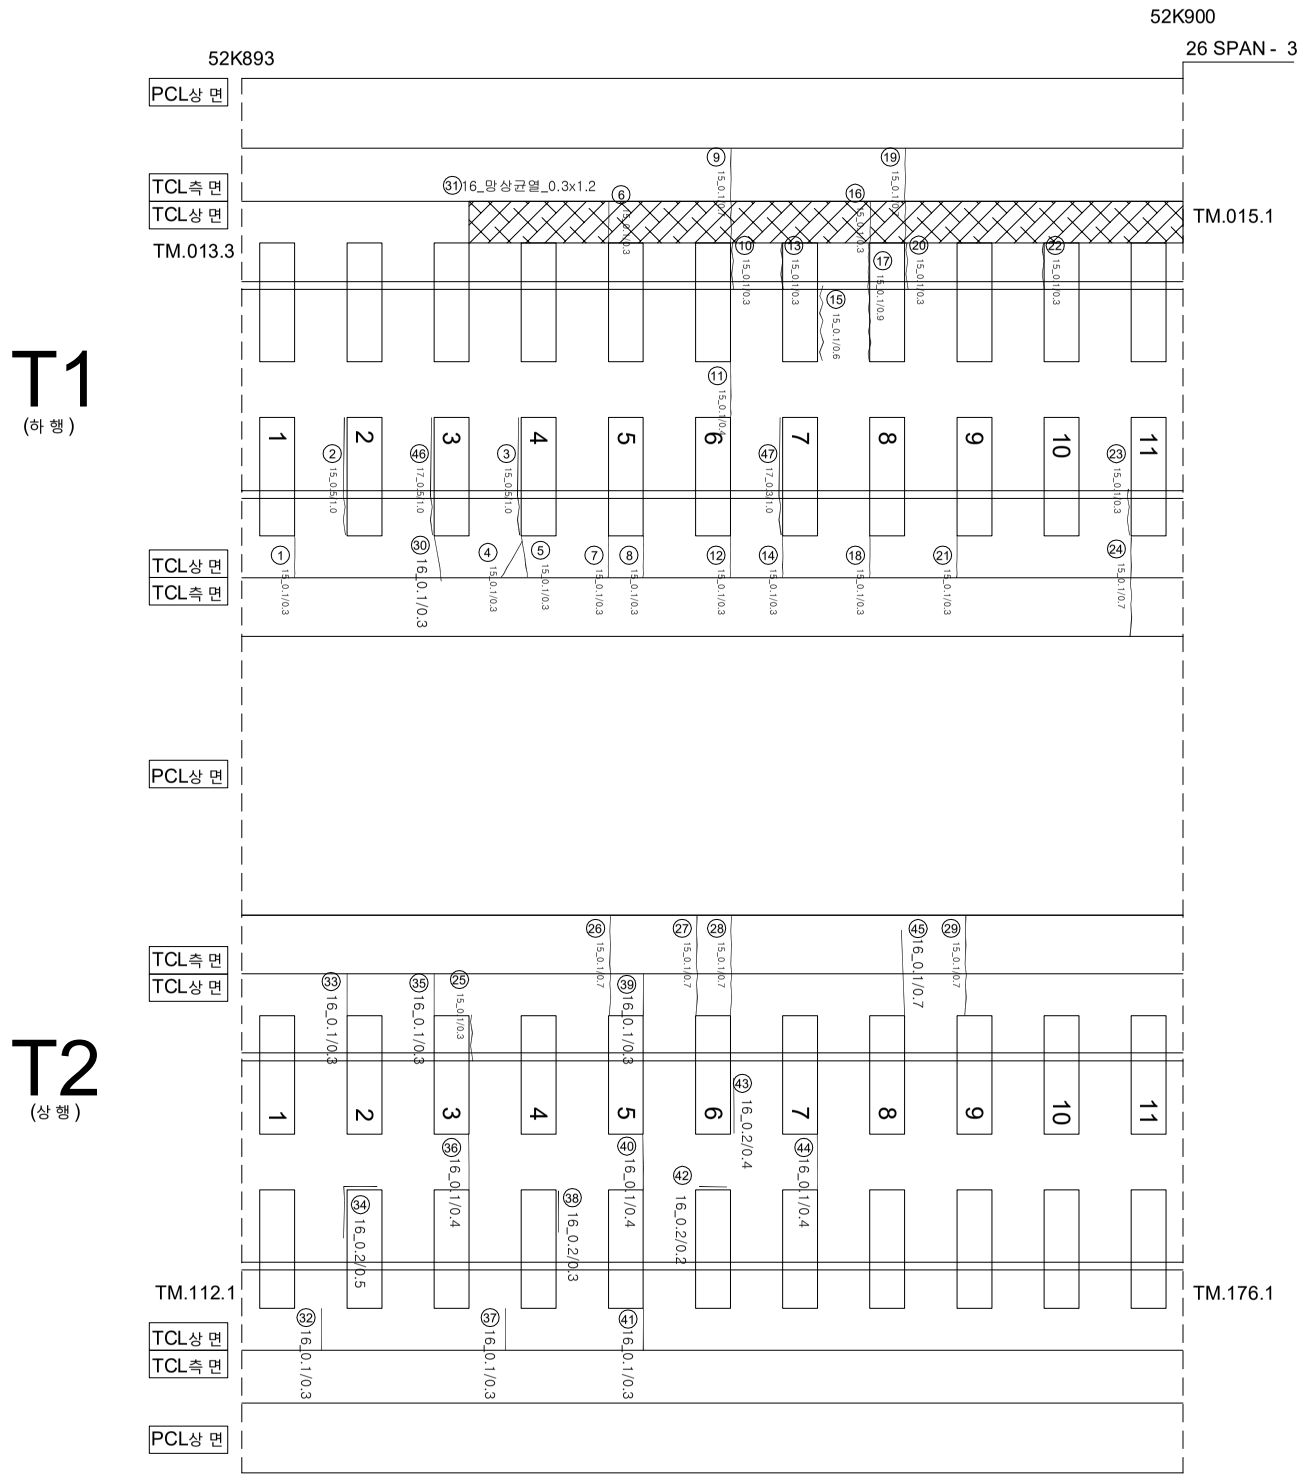
연번	손상	폭		연장		비고	연번	손상	폭		연장		비고
1	균열	0.1	mm	0.3	m		55						
2	경계부 균열	0.5	mm	1.0	m	폭,길이증가	56						
3	경계부 균열	0.5	mm	1.0	m	폭,길이증가	57						
4	균열	0.1	mm	0.3	m		58						
5	균열	0.1	mm	0.3	m		59						
6	균열	0.1	mm	0.3	m		60						
7	균열	0.1	mm	0.3	m		61						
8	균열	0.1	mm	0.3	m		62						
9	균열	0.1	mm	0.7	m		63						
10	경계부 균열	0.1	mm	0.3	m		64						
11	균열	0.1	mm	0.4	m		65						
12	균열	0.1	mm	0.3	m		66						
13	경계부 균열	0.1	mm	0.3	m		67						
14	균열	0.1	mm	0.3	m		68						
15	경계부 균열	0.1	mm	0.6	m		69						
16	균열	0.1	mm	0.3	m		70						
17	경계부 균열	0.1	mm	0.9	m		71						
18	균열	0.1	mm	0.3	m		72						
19	균열	0.1	mm	0.7	m		73						
20	경계부 균열	0.1	mm	0.3	m		74						
21	균열	0.1	mm	0.3	m		75						
22	경계부 균열	0.1	mm	0.3	m		76						
23	경계부 균열	0.1	mm	0.3	m		77						
24	균열	0.1	mm	0.7	m		78						
25	경계부 균열	0.1	mm	0.3	m		79						
26	균열	0.1	mm	0.7	m		80						
27	균열	0.1	mm	0.7	m		81						
28	균열	0.1	mm	0.7	m		82						
29	균열	0.1	mm	0.7	m		83						
30	균열	0.1	mm	0.3	m		84

31	망상균열	0.3	m	12	m		85						
32	균열	0.1	mm	0.3	m		86						
33	균열	0.1	mm	0.3	m		87						
34	경계부 균열	0.2	mm	0.5	m		88						
35	균열	0.1	mm	0.3	m		89						
36	균열	0.1	mm	0.4	m		90						
37	균열	0.1	mm	0.3	m		91						
38	경계부 균열	0.2	mm	0.3	m		92						
39	균열	0.1	mm	0.3	m		93						
40	균열	0.1	mm	0.4	m		94						
41	균열	0.1	mm	0.3	m		95						
42	경계부 균열	0.2	mm	0.2	m		96						
43	경계부 균열	0.2	mm	0.4	m		97						
44	균열	0.1	mm	0.4	m		98						
45	균열	0.1	mm	0.7	m		99						
46	경계부 균열	0.5	mm	1.0	m	신 규	100						
47	경계부 균열	0.3	mm	1.0	m	신 규	101						
48							102						
49							103						
50							104						
51							105						
52							106						
53							107						
54							108
