외관조사망도 번호

B16_신당교_134 (52.921~52.928)

호남고속선 신당교_134 (52.921~52.928km, S27-2)

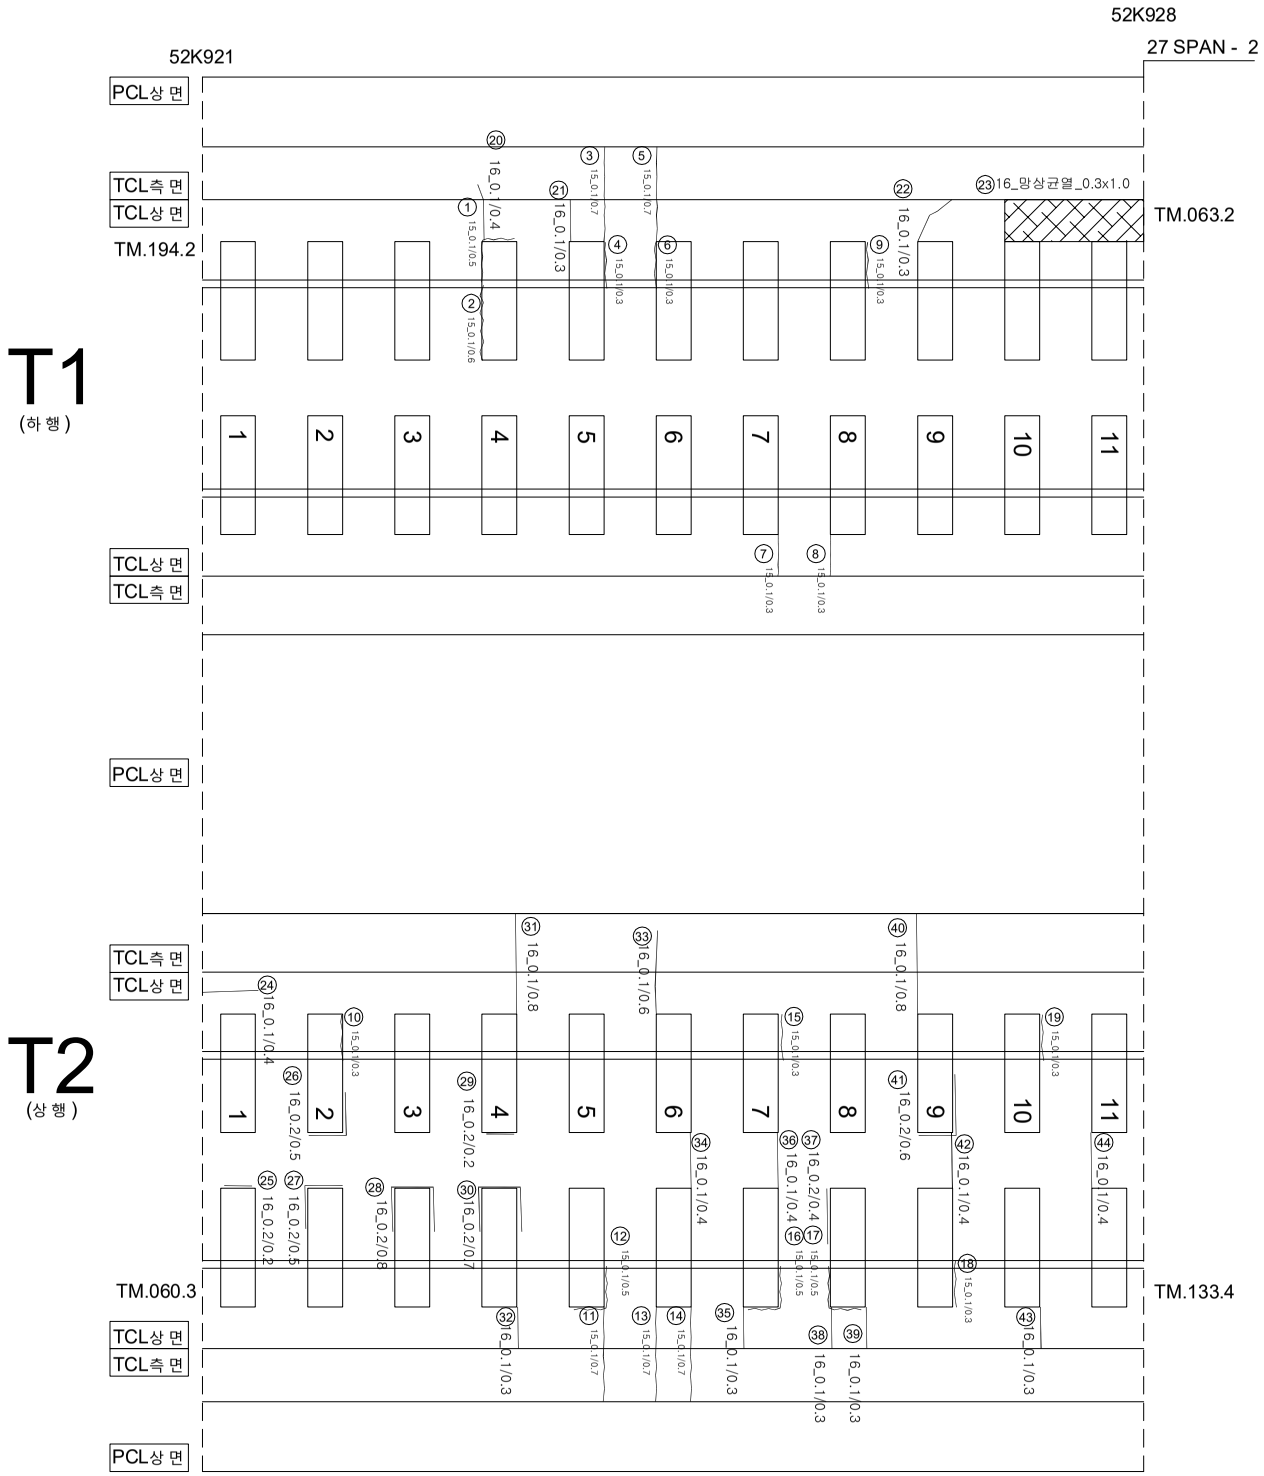
연번	손상	폭		연장		비고	연번	손상	폭		연장		비고
1	경계부 균열	0.1	mm	0.5	m		55						
2	경계부 균열	0.1	mm	0.6	m		56						
3	균열	0.1	mm	0.7	m		57						
4	경계부 균열	0.1	mm	0.3	m		58						
5	균열	0.1	mm	0.7	m		59						
6	경계부 균열	0.1	mm	0.3	m		60						
7	균열	0.1	mm	0.3	m		61						
8	균열	0.1	mm	0.3	m		62						
9	경계부 균열	0.1	mm	0.3	m		63						
10	경계부 균열	0.1	mm	0.3	m		64						
11	균열	0.1	mm	0.7	m		65						
12	경계부 균열	0.1	mm	0.5	m		66						
13	균열	0.1	mm	0.7	m		67						
14	균열	0.1	mm	0.7	m		68						
15	경계부 균열	0.1	mm	0.3	m		69						
16	경계부 균열	0.1	mm	0.5	m		70						
17	경계부 균열	0.1	mm	0.5	m		71						
18	경계부 균열	0.1	mm	0.3	m		72						
19	경계부 균열	0.1	mm	0.3	m		73						
20	균열	0.1	mm	0.4	m		74						
21	균열	0.1	mm	0.3	m		75						
22	균열	0.1	mm	0.3	m		76						
23	망상균열	0.3	m	1.0	m		77						
24	균열	0.1	mm	0.4	m		78						
25	경계부 균열	0.2	mm	0.2	m		79						
26	경계부 균열	0.2	mm	0.5	m		80						
27	경계부 균열	0.2	mm	0.5	m		81						
28	경계부 균열	0.2	mm	0.8	m		82						
29	경계부 균열	0.2	mm	0.7	m		83

30	경계부 균열	0.2	mm	0.2	m		84						
31	균열	0.1	mm	0.8	m		85						
32	균열	0.1	mm	0.3	m		86						
33	균열	0.1	mm	0.6	m		87						
34	균열	0.1	mm	0.4	m		88						
35	균열	0.1	mm	0.3	m		89						
36	균열	0.1	mm	0.4	m		90						
37	균열	0.2	mm	0.4	m		91						
38	균열	0.1	mm	0.3	m		92						
39	균열	0.1	mm	0.3	m		93						
40	균열	0.1	mm	0.8	m		94						
41	경계부 균열	0.2	mm	0.6	m		95						
42	균열	0.1	mm	0.4	m		96						
43	균열	0.1	mm	0.3	m		97						
44	균열	0.1	mm	0.4	m		98						
45							99						
46							100						
47							101						
48							102						
49							103						
50							104						
51							105						
52							106						
53							107						
54							108
