외관조사망도 번호

B16_신당교_137 (52.942~52.949)

호남고속선 신당교_137 (52.942~52.949km, S27-5)

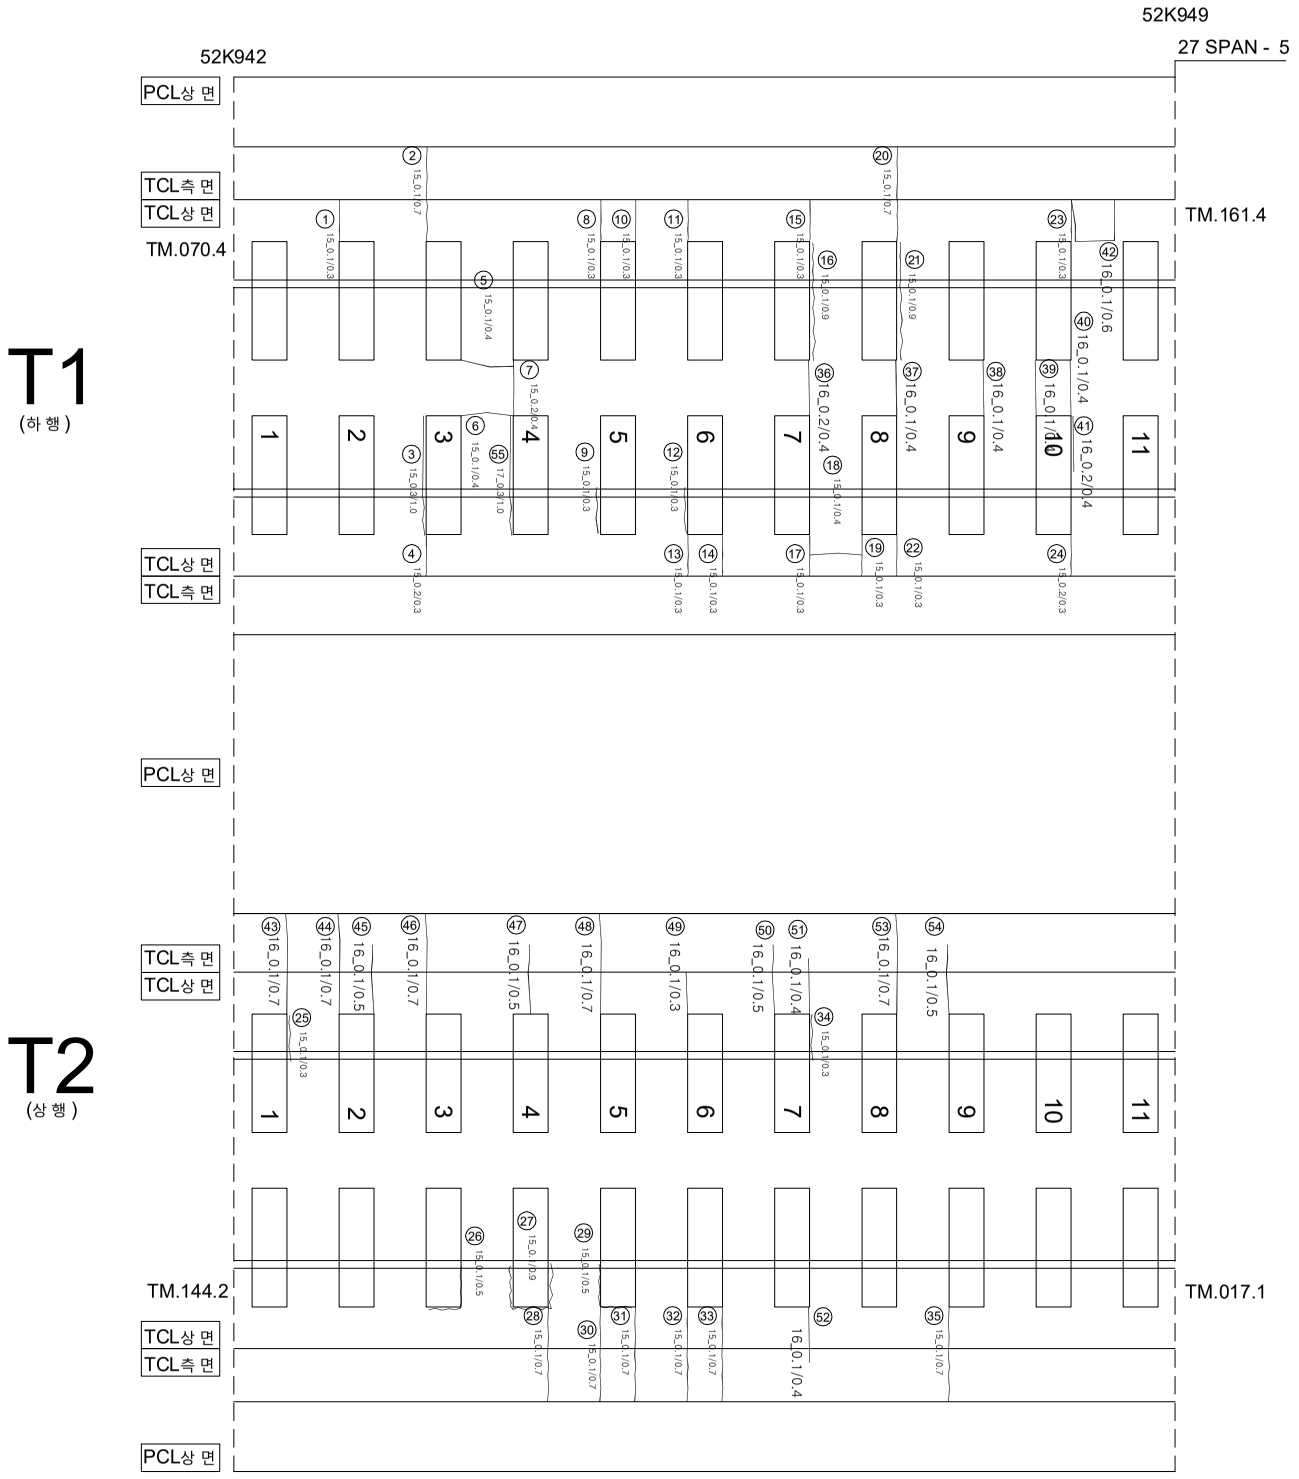
연번	손상	폭		연장		비고	연번	손상	폭		연장		비고
1	균열	0.1	㎜	0.3	m		55	경계부 균열	0.3	㎜	1.0	m	신 규
2	균열	0.1	㎜	0.7	m		56						
3	경계부 균열	0.3	㎜	1.0	m	폭,길이증가	57						
4	균열	0.2	㎜	0.3	m		58						
5	균열	0.1	㎜	0.4	m		59						
6	균열	0.1	㎜	0.4	m		60						
7	균열	0.2	㎜	0.4	m		61						
8	균열	0.1	㎜	0.3	m		62						
9	경계부 균열	0.1	㎜	0.3	m		63						
10	균열	0.1	㎜	0.3	m		64						
11	균열	0.1	㎜	0.3	m		65						
12	경계부 균열	0.1	㎜	0.3	m		66						
13	균열	0.1	㎜	0.3	m		67						
14	균열	0.1	㎜	0.3	m		68						
15	균열	0.1	㎜	0.3	m		69						
16	경계부 균열	0.1	㎜	0.9	m		70						
17	균열	0.1	㎜	0.3	m		71						
18	균열	0.1	㎜	0.4	m		72						
19	균열	0.1	㎜	0.3	m		73						
20	균열	0.1	㎜	0.7	m		74						
21	경계부 균열	0.1	㎜	0.9	m		75						
22	균열	0.1	㎜	0.3	m		76						
23	균열	0.1	㎜	0.3	m		77						
24	균열	0.2	㎜	0.3	m		78						
25	경계부 균열	0.1	㎜	0.3	m		79						
26	경계부 균열	0.1	㎜	0.5	m		80						
27	경계부 균열	0.1	㎜	0.9	m		81						
28	균열	0.1	㎜	0.7	m		82						
29	경계부 균열	0.1	㎜	0.5	m		83						
30	균열	0.1	㎜	0.7	m		84						
31	균열	0.1	㎜	0.7	m		85

32	균열	0.1	㎜	0.7	m		86						
33	균열	0.1	㎜	0.7	m		87						
34	경계부 균열	0.1	㎜	0.3	m		88						
35	균열	0.1	㎜	0.7	m		89						
36	균열	0.2	㎜	0.4	m		90						
37	균열	0.1	㎜	0.4	m		91						
38	균열	0.1	㎜	0.4	m		92						
39	균열	0.1	㎜	0.4	m		93						
40	균열	0.1	㎜	0.4	m		94						
41	경계부 균열	0.2	㎜	0.4	m		95						
42	균열	0.1	㎜	0.6	m		96						
43	균열	0.1	㎜	0.7	m		97						
44	균열	0.1	㎜	0.7	m		98						
45	균열	0.1	㎜	0.5	m		99						
46	균열	0.1	㎜	0.7	m		100						
47	균열	0.1	㎜	0.5	m		101						
48	균열	0.2	㎜	0.7	m		102						
49	균열	0.1	㎜	0.3	m		103						
50	균열	0.1	㎜	0.5	m		104						
51	균열	0.1	㎜	0.4	m		105						
52	균열	0.1	㎜	0.4	m		106						
53	균열	0.1	㎜	0.7	m		107						
54	균열	0.1	㎜	0.5	m		108
