B16_신당교_139 (52.956~52.963)

호남고속선 신당교_139 (52.956~52.963km, S28-2)

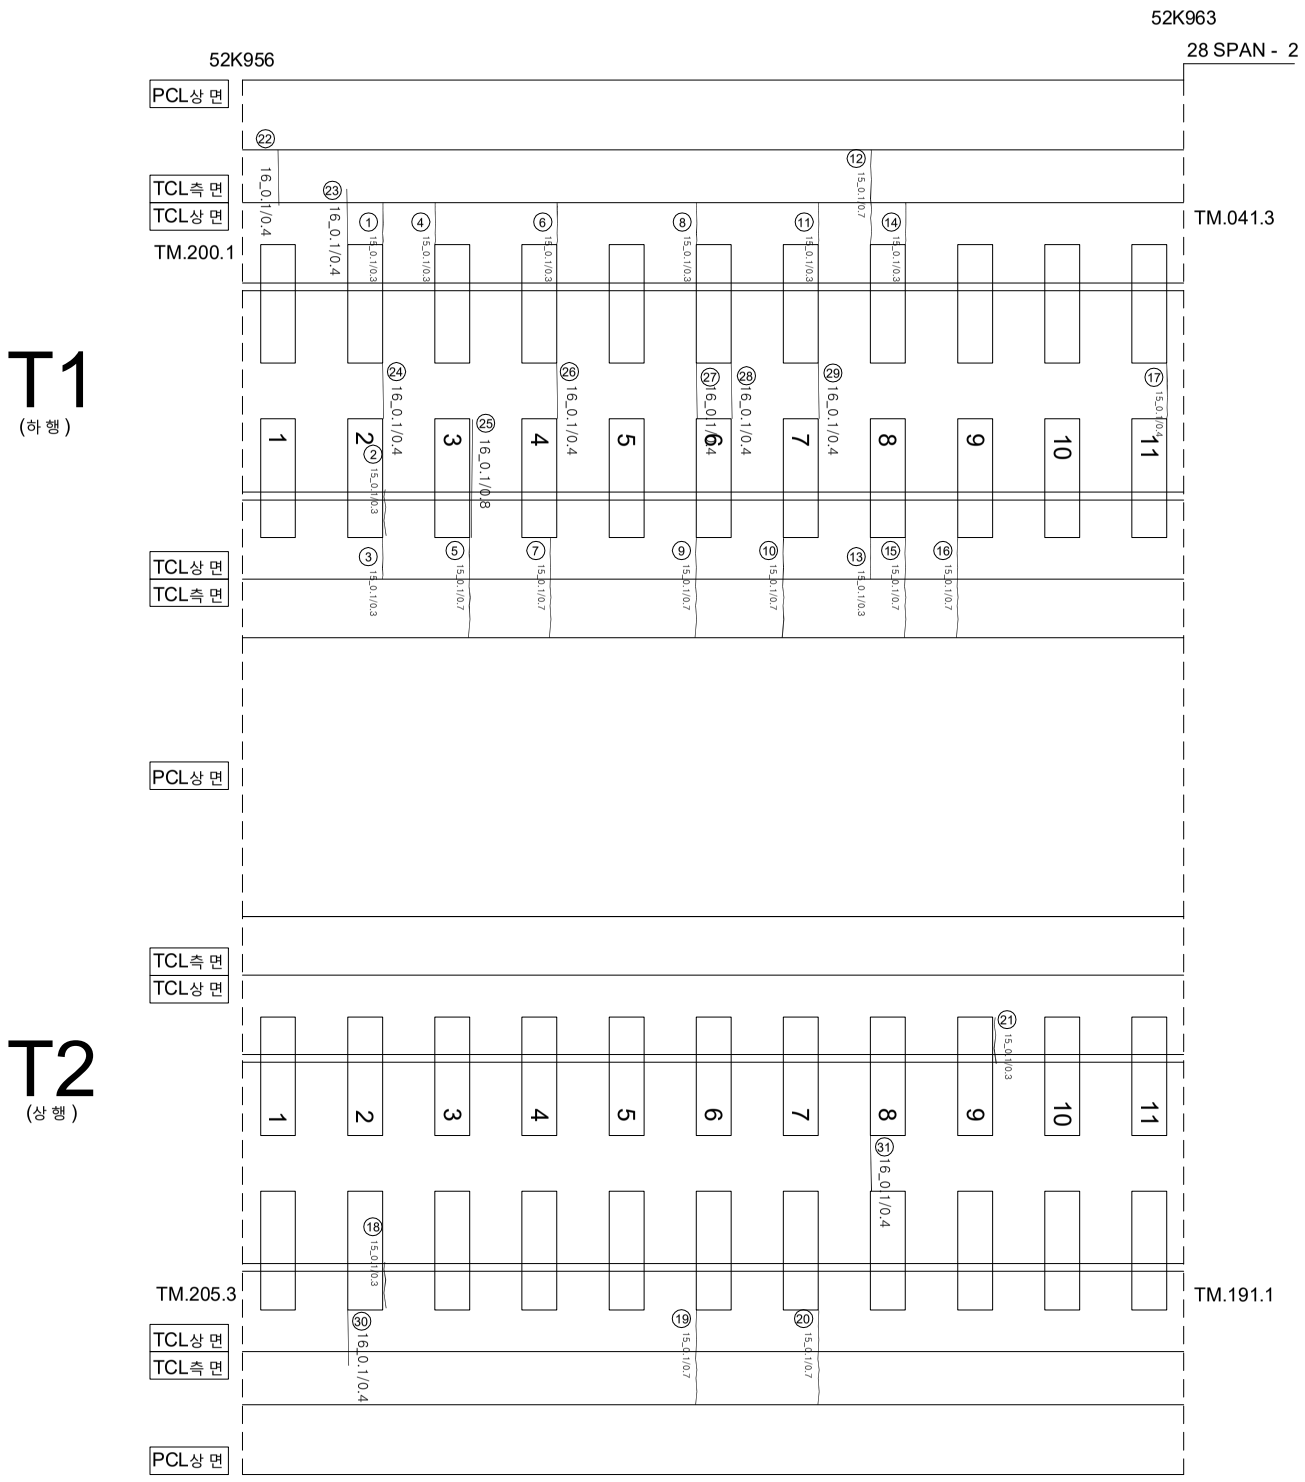
외관조사망도 번호

연번	손상	폭		연장		비고	연번	손상	폭		연장		비고
1	균열	0.1	㎜	0.3	m		55						
2	경계부 균열	0.1	㎜	0.3	m		56						
3	균열	0.1	㎜	0.3	m		57						
4	균열	0.1	㎜	0.3	m		58						
5	균열	0.1	㎜	0.7	m		59						
6	균열	0.1	㎜	0.3	m		60						
7	균열	0.1	㎜	0.7	m		61						
8	균열	0.1	㎜	0.3	m		62						
9	균열	0.1	㎜	0.7	m		63						
10	균열	0.1	㎜	0.7	m		64						
11	균열	0.1	㎜	0.3	m		65						
12	균열	0.1	㎜	0.7	m		66						
13	균열	0.1	㎜	0.3	m		67						
14	균열	0.1	㎜	0.3	m		68						
15	균열	0.1	㎜	0.7	m		69						
16	균열	0.1	㎜	0.7	m		70						
17	균열	0.1	㎜	0.4	m		71						
18	경계부 균열	0.1	㎜	0.3	m		72						
19	균열	0.1	㎜	0.7	m		73						
20	균열	0.1	㎜	0.7	m		74						
21	경계부 균열	0.1	㎜	0.3	m		75						
22	균열	0.1	㎜	0.4	m		76						
23	균열	0.1	㎜	0.4	m		77						
24	균열	0.1	㎜	0.4	m		78						
25	경계부 균열	0.1	㎜	0.8	m		79						
26	균열	0.1	㎜	0.4	m		80						
27	균열	0.1	㎜	0.4	m		81						
28	균열	0.1	㎜	0.4	m		82						
29	균열	0.1	㎜	0.4	m		83						
30	균열	0.1	㎜	0.4	m		84						
31	균열	0.1	㎜	0.4	m		85						
32							86						
33							87
