외관조사망도 번호
B16_신당교_139 (53.027~53.034)

호남고속선 신당교_149 (53.027~53.034km, S30-2)

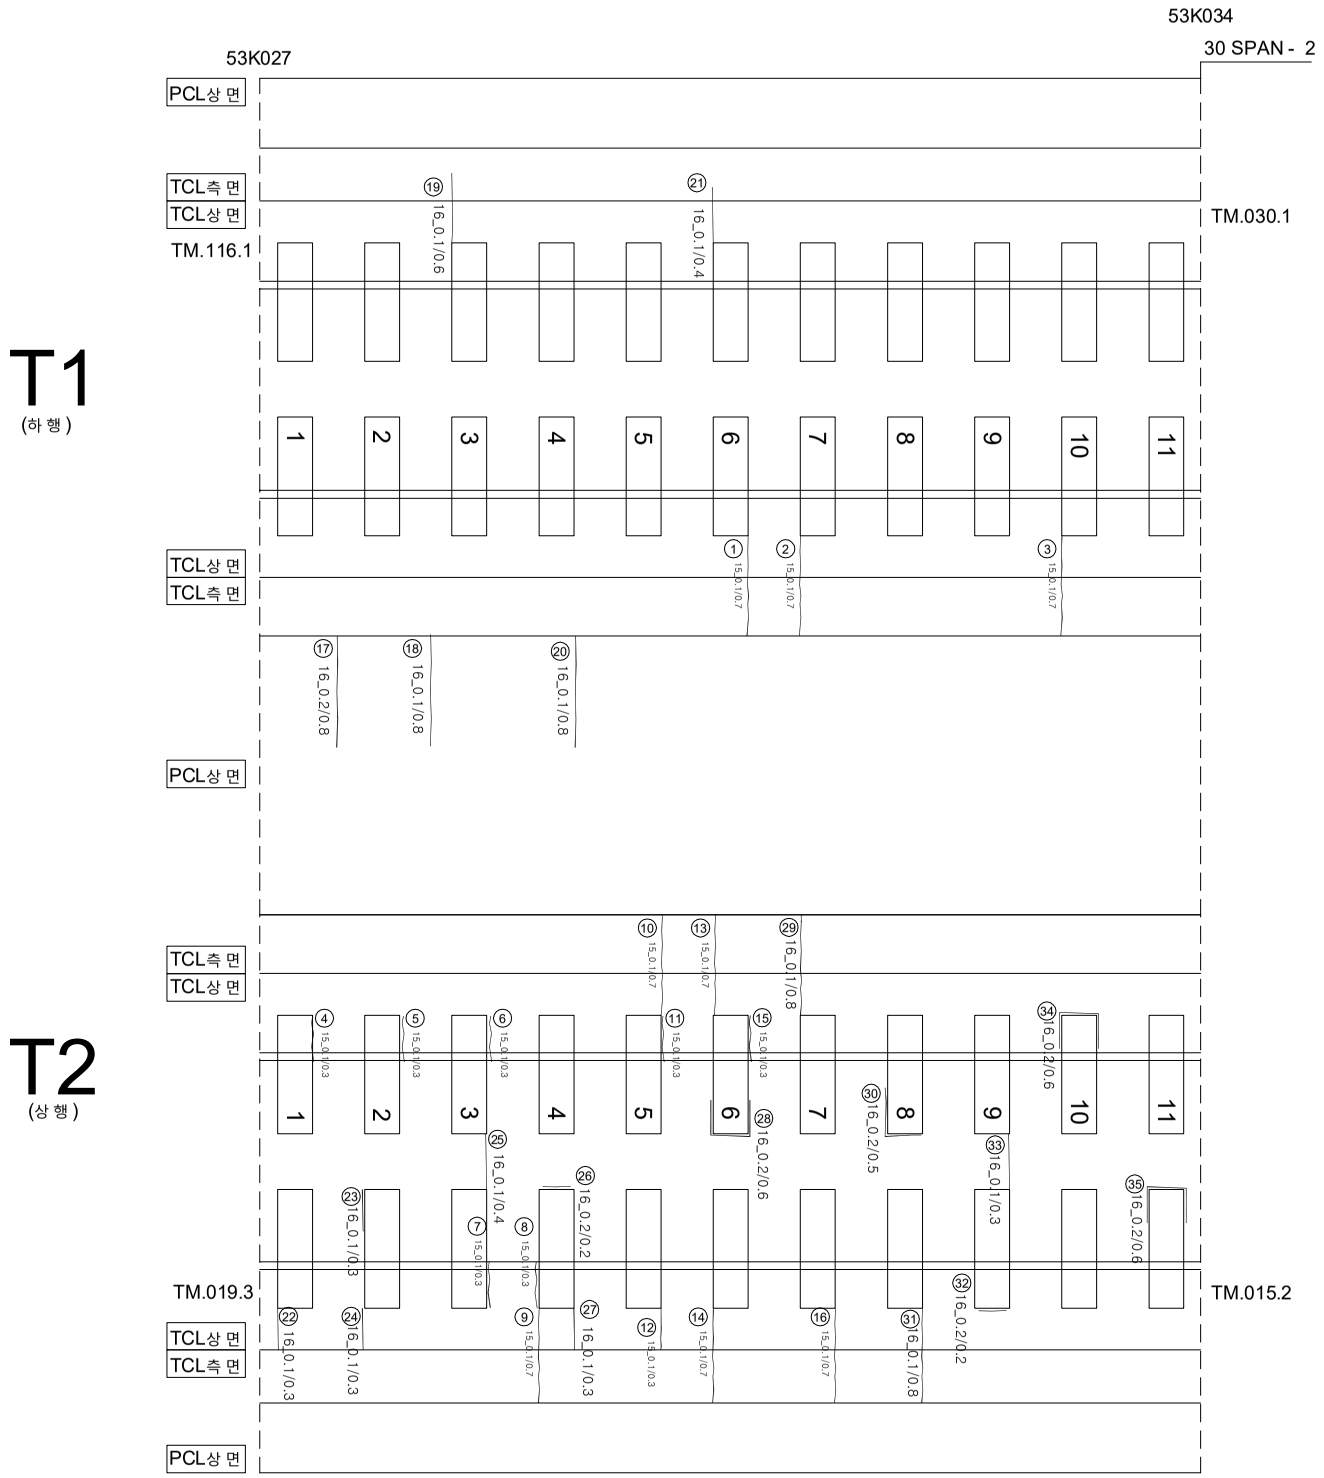
연번	손상	폭		연장		비고	연번	손상	폭		연장		비고
1	균열	0.1	㎜	0.7	m		55						
2	균열	0.1	㎜	0.7	m		56						
3	균열	0.1	㎜	0.7	m		57						
4	경계부 균열	0.1	㎜	0.3	m		58						
5	경계부 균열	0.1	㎜	0.3	m		59						
6	경계부 균열	0.1	㎜	0.3	m		60						
7	경계부 균열	0.1	㎜	0.3	m		61						
8	경계부 균열	0.1	㎜	0.3	m		62						
9	균열	0.1	㎜	0.7	m		63						
10	균열	0.1	㎜	0.7	m		64						
11	경계부 균열	0.1	㎜	0.3	m		65						
12	균열	0.1	㎜	0.3	m		66						
13	균열	0.1	㎜	0.7	m		67						
14	균열	0.1	㎜	0.7	m		68						
15	경계부 균열	0.1	㎜	0.3	m		69						
16	균열	0.1	㎜	0.7	m		70						
17	균열	0.1	㎜	0.8	m		71						
18	균열	0.1	㎜	0.8	m		72						
19	균열	0.1	㎜	0.6	m		73						
20	균열	0.1	㎜	0.8	m		74						
21	균열	0.1	㎜	0.4	m		75						
22	균열	0.1	㎜	0.3	m		76						
23	경계부 균열	0.2	㎜	0.3	m		77						
24	균열	0.1	㎜	0.3	m		78						
25	균열	0.1	㎜	0.4	m		79						
26	경계부 균열	0.2	㎜	0.2	m		80						
27	균열	0.1	㎜	0.3	m		81						
28	경계부 균열	0.2	㎜	0.6	m		82						
29	균열	0.1	㎜	0.8	m		83						
30	경계부 균열	0.2	㎜	0.5	m		84						
31	균열	0.1	㎜	0.8	m		85

32	경계부 균열	0.2	㎜	0.2	m		86						
33	균열	0.1	㎜	0.3	m		87						
34	경계부 균열	0.2	㎜	0.6	m		88						
35	경계부 균열	0.2	㎜	0.6	m		89						
36							90						
37							91						
38							92						
39							93						
40							94						
41							95						
42							96						
43							97						
44							98						
45							99						
46							100						
47							101						
48							102						
49							103						
50							104						
51							105						
52							106						
53							107						
54							108
