외관조사망도 번호
B16_신당교_159 (53.097~53.104)

호남고속선 신당교_159 (53.097~53.104km, S32-2)

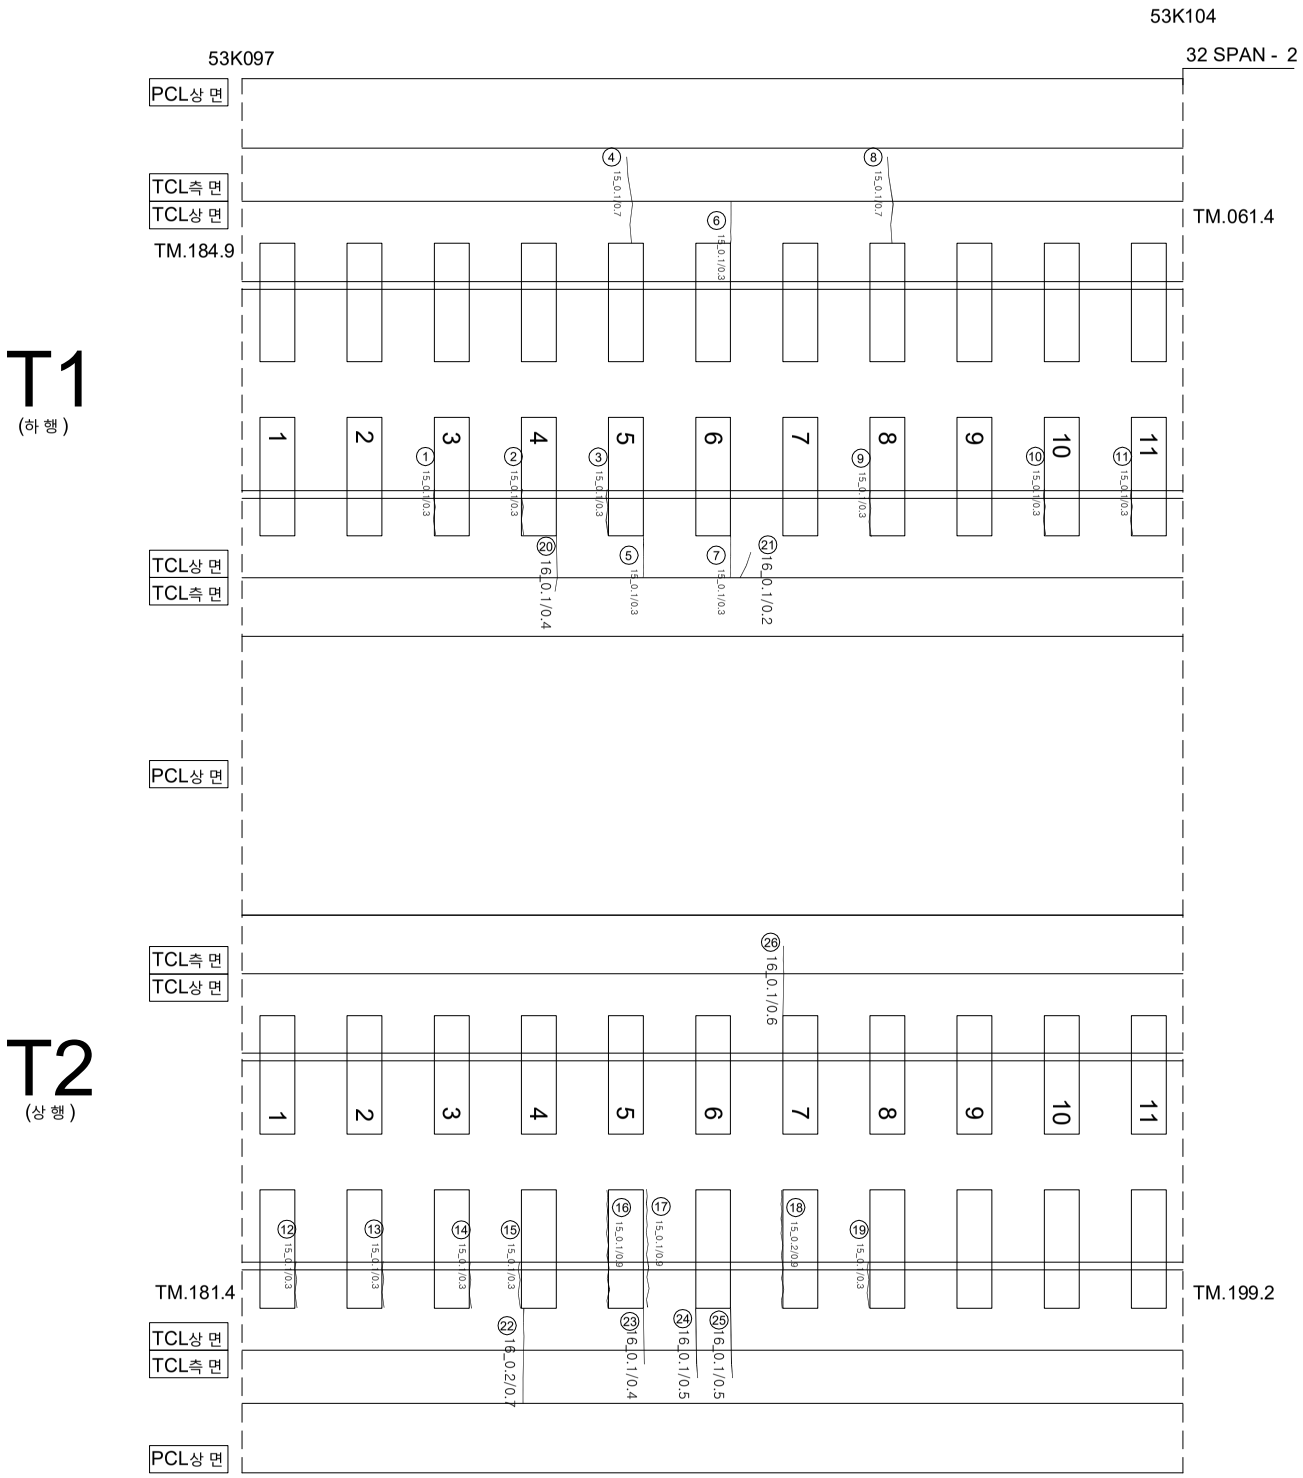
연번	손상	폭		연장		비고	연번	손상	폭		연장		비고
1	경계부 균열	0.1	㎜	0.3	m		55						
2	경계부 균열	0.1	㎜	0.3	m		56						
3	경계부 균열	0.1	㎜	0.3	m		57						
4	균열	0.1	㎜	0.7	m		58						
5	균열	0.1	㎜	0.3	m		59						
6	균열	0.1	㎜	0.3	m		60						
7	균열	0.1	㎜	0.3	m		61						
8	균열	0.1	㎜	0.7	m		62						
9	경계부 균열	0.1	㎜	0.3	m		63						
10	경계부 균열	0.1	㎜	0.3	m		64						
11	경계부 균열	0.1	㎜	0.3	m		65						
12	경계부 균열	0.1	㎜	0.3	m		66						
13	경계부 균열	0.1	㎜	0.3	m		67						
14	경계부 균열	0.1	㎜	0.3	m		68						
15	경계부 균열	0.1	㎜	0.3	m		69						
16	경계부 균열	0.1	㎜	0.9	m		70						
17	경계부 균열	0.1	㎜	0.9	m		71						
18	경계부 균열	0.2	㎜	0.8	m		72						
19	경계부 균열	0.1	㎜	0.3	m		73						
20	균열	0.1	㎜	0.4	m		74						
21	균열	0.1	㎜	0.2	m		75						
22	균열	0.2	㎜	0.7	m		76						
23	균열	0.1	㎜	0.4	m		77						
24	균열	0.1	㎜	0.5	m		78						
25	균열	0.1	㎜	0.5	m		79						
26	균열	0.1	㎜	0.6	m		80						
27							81						
28							82						
29							83						
30							84						
31							85						
32							86						
33							87						
34							88
