외관조사망도 번호
B16_신당교_160 (53.104~53.111)

호남고속선 신당교_160 (53.104~53.111km, S32-3)

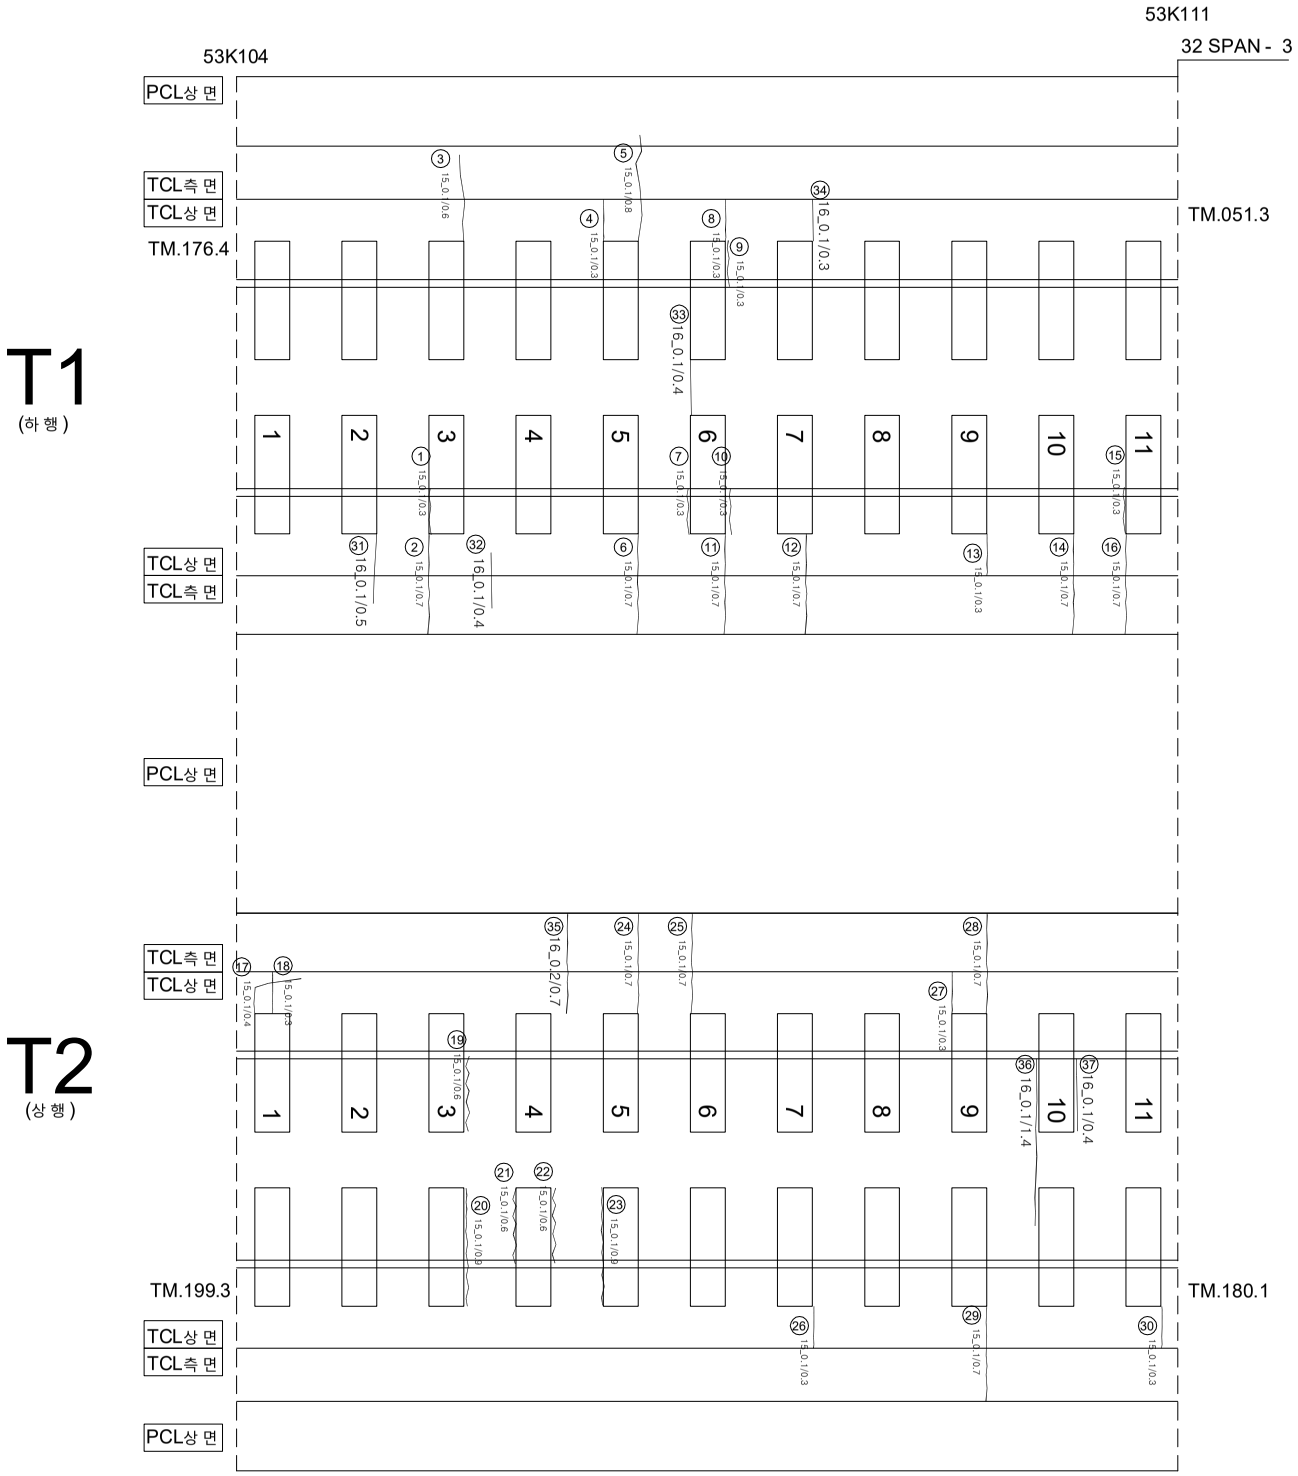
연번	손상	폭		연장		비고	연번	손상	폭		연장		비고
1	경계부 균열	0.1	㎜	0.3	m		55						
2	균열	0.1	㎜	0.7	m		56						
3	균열	0.1	㎜	0.6	m		57						
4	균열	0.1	㎜	0.3	m		58						
5	균열	0.1	㎜	0.8	m		59						
6	균열	0.1	㎜	0.7	m		60						
7	경계부 균열	0.1	㎜	0.3	m		61						
8	균열	0.1	㎜	0.3	m		62						
9	경계부 균열	0.1	㎜	0.3	m		63						
10	경계부 균열	0.1	㎜	0.3	m		64						
11	균열	0.1	㎜	0.7	m		65						
12	균열	0.1	㎜	0.7	m		66						
13	균열	0.1	㎜	0.3	m		67						
14	균열	0.1	㎜	0.7	m		68						
15	경계부 균열	0.1	㎜	0.3	m		69						
16	균열	0.1	㎜	0.7	m		70						
17	균열	0.1	㎜	0.4	m		71						
18	균열	0.1	㎜	0.3	m		72						
19	경계부 균열	0.1	㎜	0.6	m		73						
20	경계부 균열	0.1	㎜	0.9	m		74						
21	경계부 균열	0.1	㎜	0.6	m		75						
22	경계부 균열	0.1	㎜	0.6	m		76						
23	경계부 균열	0.1	㎜	0.9	m		77						
24	균열	0.1	㎜	0.7	m		78						
25	균열	0.1	㎜	0.7	m		79						
26	균열	0.1	㎜	0.3	m		80						
27	균열	0.1	㎜	0.3	m		81						
28	균열	0.1	㎜	0.7	m		82						
29	균열	0.1	㎜	0.7	m		83						
30	균열	0.1	㎜	0.8	m		84						
31	균열	0.1	㎜	0.5	m		85						
32	균열	0.1	㎜	0.4	m		86

33	균열	0.1	㎜	0.4	m		87						
34	균열	0.1	㎜	0.3	m		88						
35	균열	0.2	㎜	0.7	m		89						
36	경계부 균열	0.1	㎜	1.4	m		90						
37	경계부 균열	0.1	㎜	0.4	m		91						
38							92						
39							93						
40							94						
41							95						
42							96						
43							97						
44							98						
45							99						
46							100						
47							101						
48							102						
49							103						
50							104						
51							105						
52							106						
53							107						
54							108
