외관조사망도 번호
B16_신당교_167 (53.153~53.160)

호남고속선 신당교_167 (53.153~53.160km, S33-5)

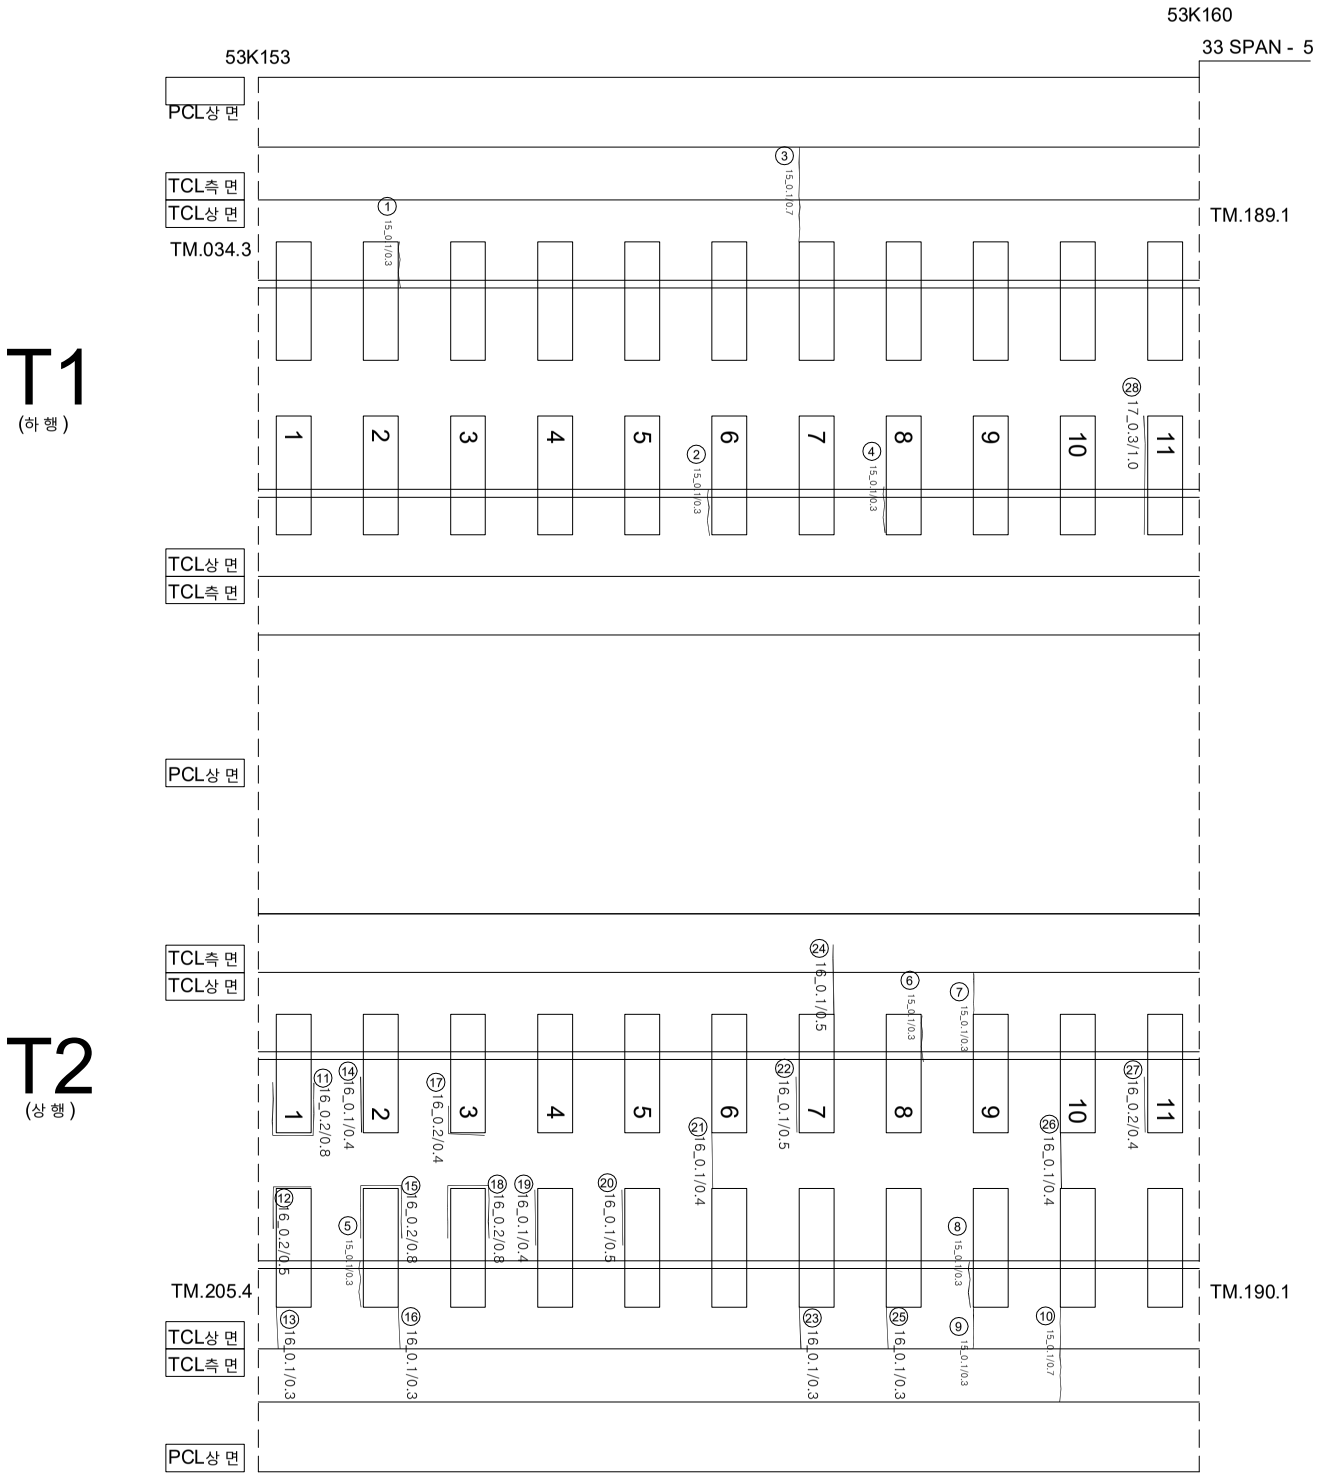
연번	손상	폭		연장		비고	연번	손상	폭		연장		비고
1	경계부 균열	0.1	mm	0.3	m		55						
2	경계부 균열	0.1	mm	0.3	m		56						
3	균열	0.1	mm	0.7	m		57						
4	경계부 균열	0.1	mm	0.3	m		58						
5	경계부 균열	0.1	mm	0.3	m		59						
6	경계부 균열	0.1	mm	0.3	m		60						
7	균열	0.1	mm	0.3	m		61						
8	경계부 균열	0.1	mm	0.3	m		62						
9	균열	0.1	mm	0.3	m		63						
10	균열	0.1	mm	0.7	m		64						
11	경계부 균열	0.2	mm	0.8	m		65						
12	경계부 균열	0.2	mm	0.5	m		66						
13	균열	0.1	mm	0.3	m		67						
14	경계부 균열	0.1	mm	0.4	m		68						
15	경계부 균열	0.2	mm	0.8	m		69						
16	균열	0.1	mm	0.3	m		70						
17	경계부 균열	0.2	mm	0.4	m		71						
18	경계부 균열	0.2	mm	0.8	m		72						
19	경계부 균열	0.1	mm	0.4	m		73						
20	경계부 균열	0.1	mm	0.5	m		74						
21	균열	0.1	mm	0.4	m		75						
22	경계부 균열	0.1	mm	0.5	m		76						
23	균열	0.1	mm	0.3	m		77						
24	균열	0.1	mm	0.5	m		78						
25	균열	0.1	mm	0.3	m		79						
26	균열	0.1	mm	0.4	m		80						
27	경계부 균열	0.2	mm	0.4	m		81						
28	경계부 균열	0.3	mm	1.0	m	신 규	82						
29							83						
30							84
