외관조사망도 번호
B16_신당교_170 (53.174~53.181)

호남고속선 신당교_170 (53.174~53.181km, S34-3)

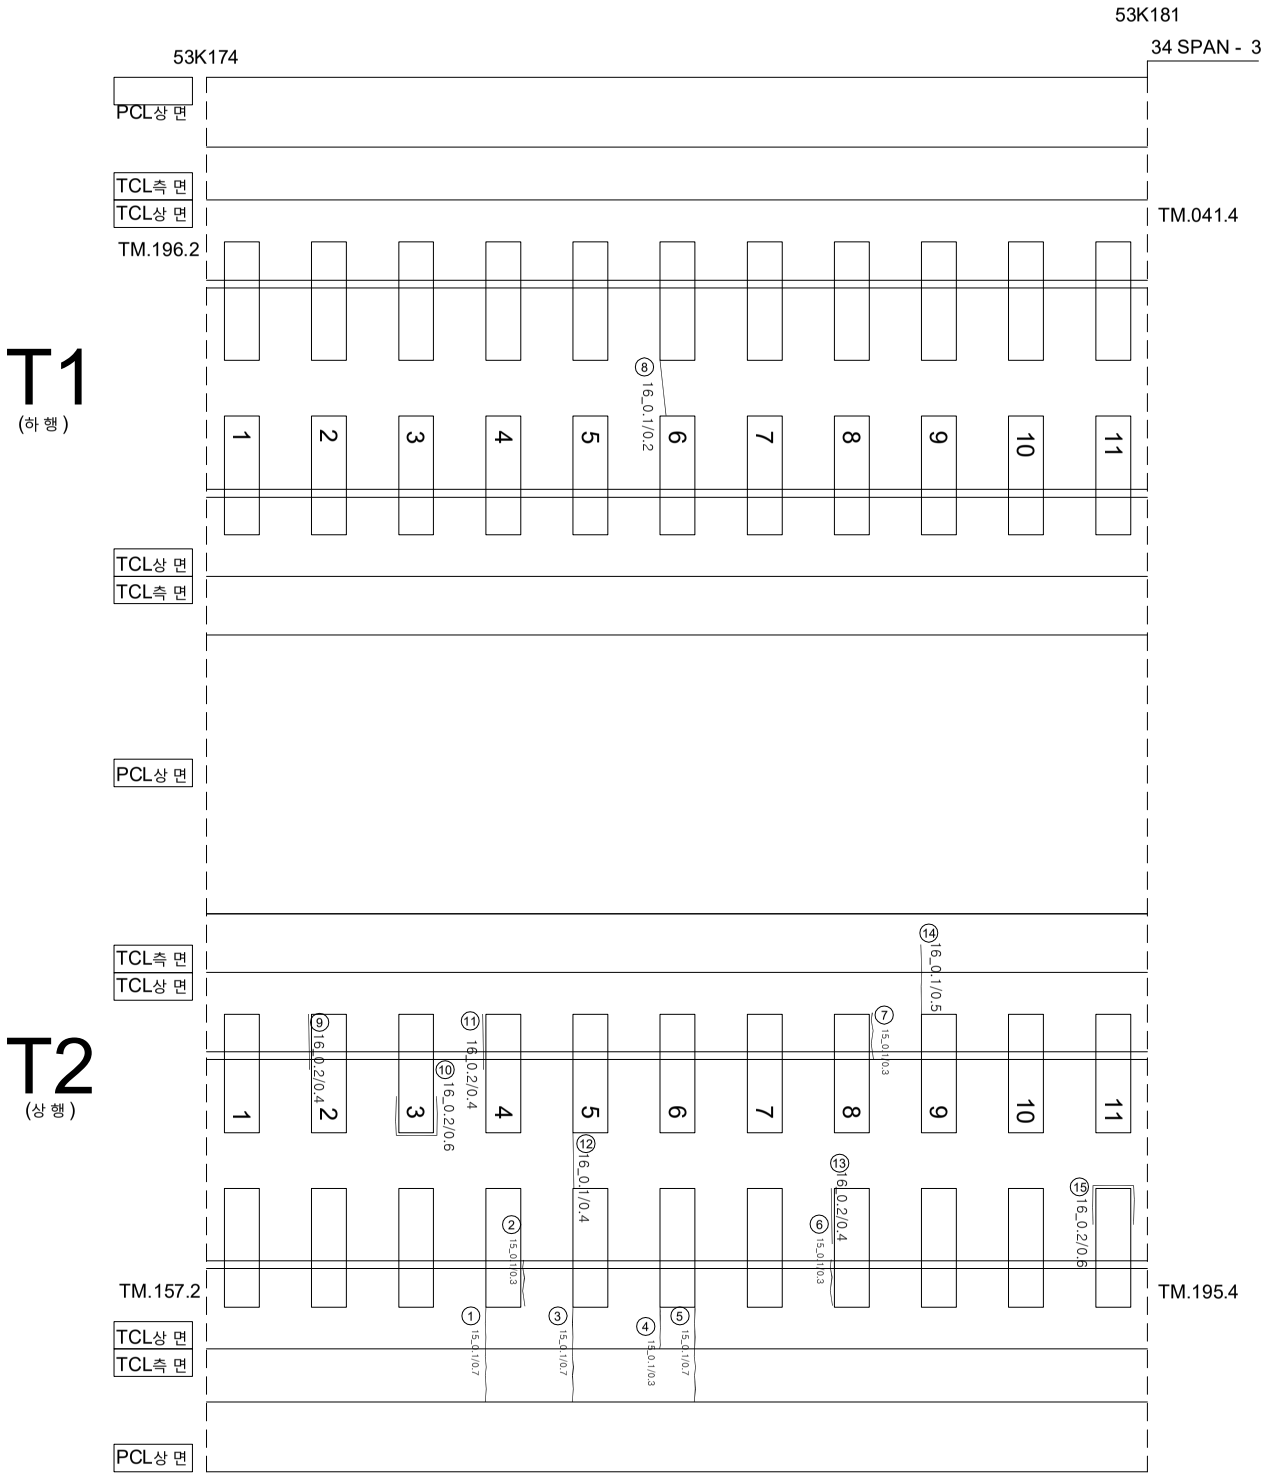
연번	손상	폭		연장		비고	연번	손상	폭		연장		비고
1	균열	0.1	㎜	0.7	m		55						
2	경계부 균열	0.1	㎜	0.3	m		56						
3	균열	0.1	㎜	0.7	m		57						
4	균열	0.1	㎜	0.3	m		58						
5	균열	0.1	㎜	0.7	m		59						
6	경계부 균열	0.1	㎜	0.3	m		60						
7	경계부 균열	0.1	㎜	0.3	m		61						
8	균열	0.1	㎜	0.2	m		62						
9	경계부 균열	0.2	㎜	0.4	m		63						
10	경계부 균열	0.2	㎜	0.6	m		64						
11	경계부 균열	0.2	㎜	0.4	m		65						
12	균열	0.1	㎜	0.4	m		66						
13	경계부 균열	0.2	㎜	0.4	m		67						
14	균열	0.1	㎜	0.5	m		68						
15	경계부 균열	0.2	㎜	0.6	m		69						
16							70						
17							71						
18							72						
19							73						
20							74						
21							75						
22							76						
23							77						
24							78						
25							79						
26							80						
27							81						
28							82						
29							83						
30							84						
31							85						
32							86						
33							87						
34							88						
35							89						
36							90						
37							91						
38							92						
39							93						
40							94						
41							95

42							96						
43							97						
44							98						
45							99						
46							100						
47							101						
48							102						
49							103						
50							104						
51							105						
52							106						
53							107						
54							108
