외관조사망도 번호
G30_신당교_토공노반_101 (54.200~54.210)

호남고속선 신당교_토공노반_101 (54.200~54.210 (L=10m)

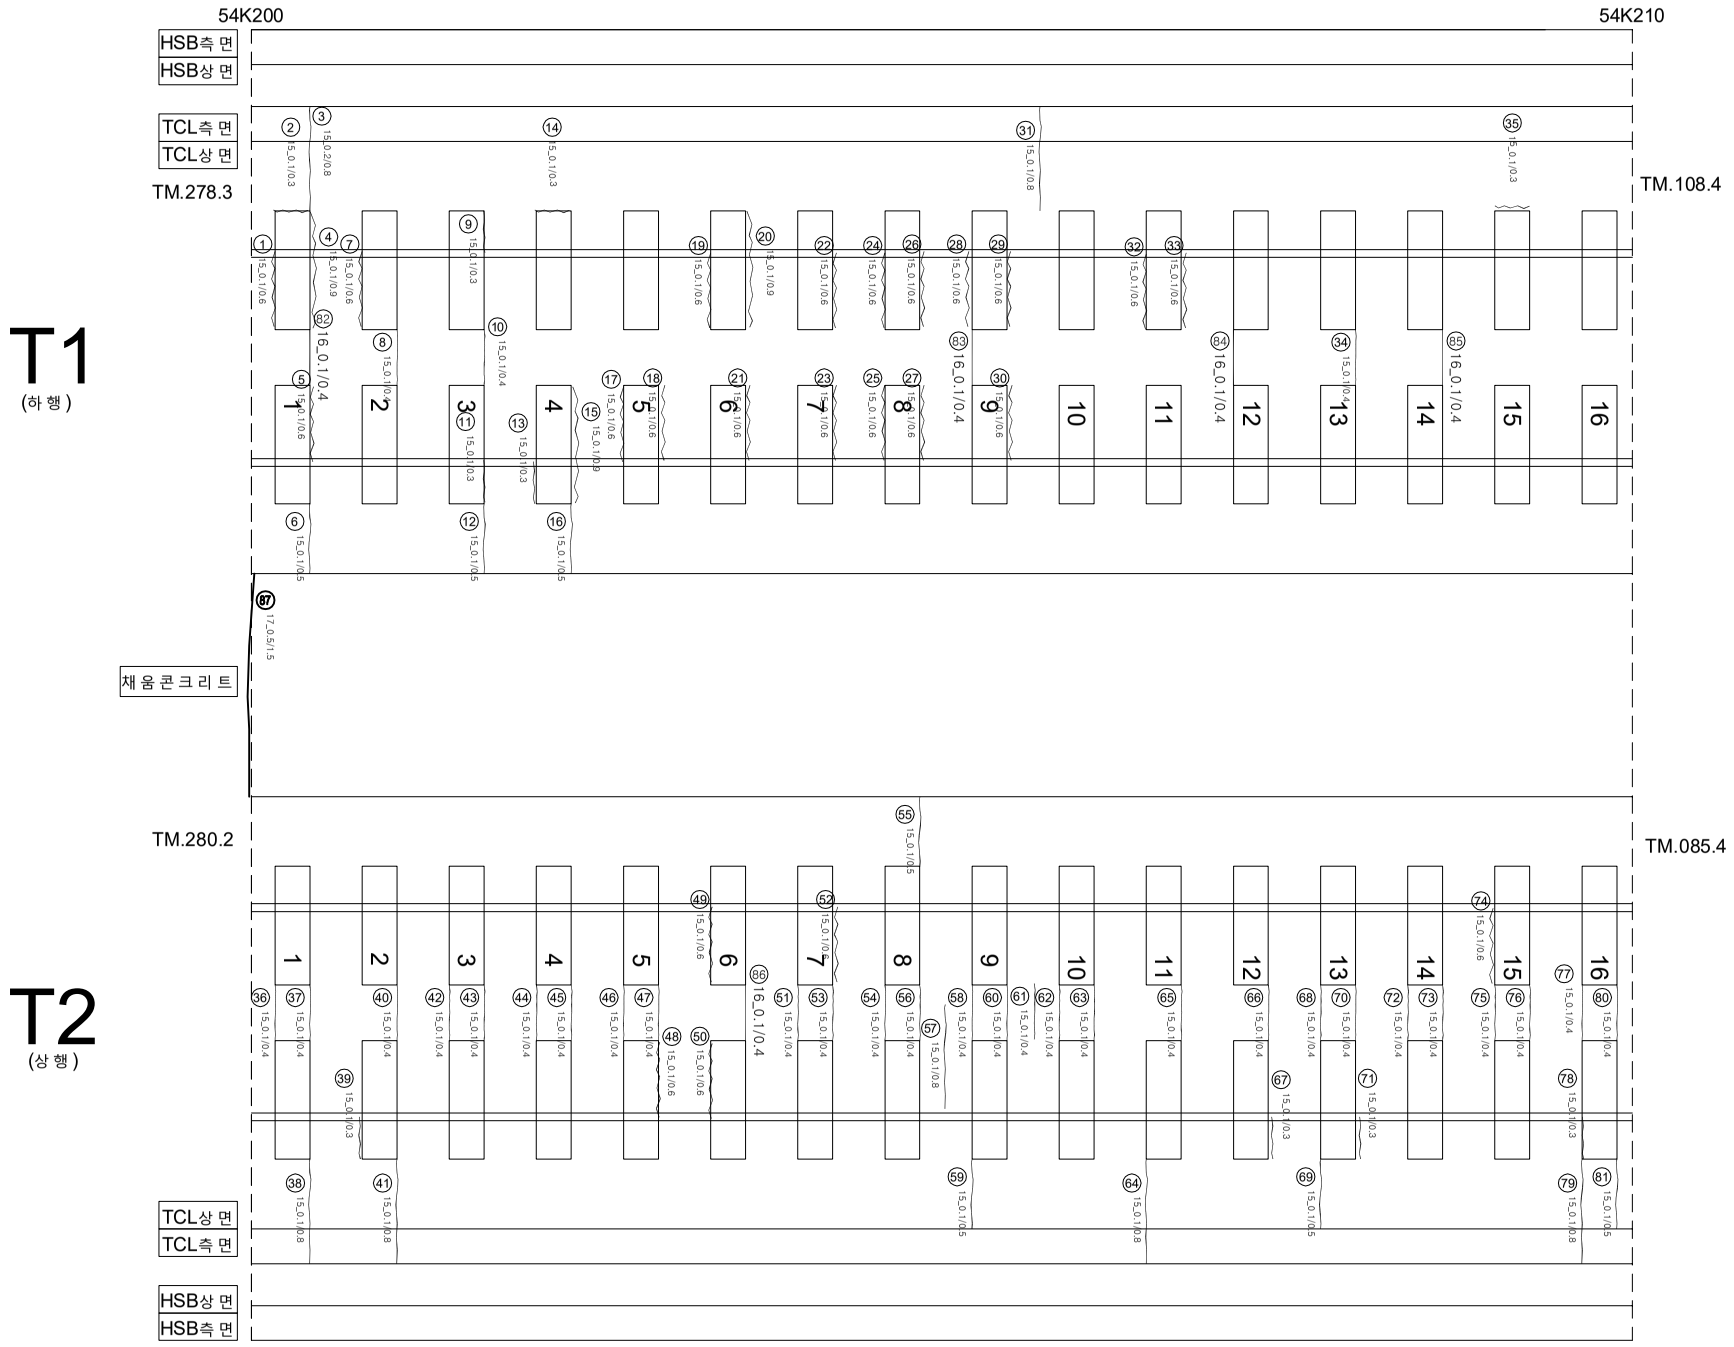
연번	손상	폭		연장		비고	연번	손상	폭		연장		비고
1	경계부 균열	0.1	㎜	0.6	m		55	균열	0.1	㎜	0.5	m	
2	경계부 균열	0.1	㎜	0.3	m		56	균열	0.1	㎜	0.4	m	
3	균열	0.2	㎜	0.8	m		57	균열	0.1	㎜	0.8	m	
4	경계부 균열	0.1	㎜	0.9	m		58	균열	0.1	㎜	0.4	m	
5	경계부 균열	0.1	㎜	0.6	m		59	균열	0.1	㎜	0.5	m	
6	균열	0.1	㎜	0.5	m		60	균열	0.1	㎜	0.4	m	
7	경계부 균열	0.1	㎜	0.6	m		61	균열	0.1	㎜	0.4	m	
8	균열	0.1	㎜	0.4	m		62	균열	0.1	㎜	0.4	m	
9	경계부 균열	0.1	㎜	0.3	m		63	균열	0.1	㎜	0.4	m	
10	균열	0.1	㎜	0.4	m		64	균열	0.1	㎜	0.8	m	
11	경계부 균열	0.1	㎜	0.3	m		65	균열	0.1	㎜	0.4	m	
12	균열	0.1	㎜	0.5	m		66	균열	0.1	㎜	0.4	m	
13	경계부 균열	0.1	㎜	0.3	m		67	경계부 균열	0.1	㎜	0.3	m	
14	경계부 균열	0.1	㎜	0.3	m		68	균열	0.1	㎜	0.4	m	
15	경계부 균열	0.1	㎜	0.9	m		69	균열	0.1	㎜	0.5	m	
16	균열	0.1	㎜	0.5	m		70	균열	0.1	㎜	0.4	m	
17	경계부 균열	0.1	㎜	0.6	m		71	경계부 균열	0.1	㎜	0.3	m	
18	경계부 균열	0.1	㎜	0.6	m		72	균열	0.1	㎜	0.4	m	
19	경계부 균열	0.1	㎜	0.6	m		73	균열	0.1	㎜	0.4	m	
20	경계부 균열	0.1	㎜	0.9	m		74	경계부 균열	0.1	㎜	0.6	m	
21	경계부 균열	0.1	㎜	0.6	m		75	균열	0.1	㎜	0.4	m	
22	경계부 균열	0.1	㎜	0.6	m		76	균열	0.1	㎜	0.4	m

23	경계부 균열	0.1	㎜	0.6	m		77	균열	0.1	㎜	0.4	m	
24	경계부 균열	0.1	㎜	0.6	m		78	경계부 균열	0.1	㎜	0.3	m	
25	경계부 균열	0.1	㎜	0.6	m		79	균열	0.1	㎜	0.8	m	
26	경계부 균열	0.1	㎜	0.6	m		80	균열	0.1	㎜	0.4	m	
27	경계부 균열	0.1	㎜	0.6	m		81	균열	0.1	㎜	0.5	m	
28	경계부 균열	0.1	㎜	0.6	m		82	균열	0.1	㎜	0.4	m	
29	경계부 균열	0.1	㎜	0.6	m		83	균열	0.1	㎜	0.4	m	
30	경계부 균열	0.1	㎜	0.6	m		84	균열	0.1	㎜	0.4	m	
31	균열	0.1	㎜	0.8	m		85	균열	0.1	㎜	0.4	m	
32	경계부 균열	0.1	㎜	0.6	m		86	균열	0.1	㎜	0.4	m	
33	경계부 균열	0.1	㎜	0.6	m		87	균열	0.5	㎜	1.5	m	신규
34	균열	0.1	㎜	0.4	m		88						
35	경계부 균열	0.1	㎜	0.3	m		89						
36	균열	0.1	㎜	0.4	m		90						
37	균열	0.1	㎜	0.4	m		91						
38	균열	0.1	㎜	0.8	m		92						
39	경계부 균열	0.1	㎜	0.3	m		93						
40	균열	0.1	㎜	0.4	m		94						
41	균열	0.1	㎜	0.8	m		95						
42	균열	0.1	㎜	0.4	m		96						
43	균열	0.1	㎜	0.4	m		97						
44	균열	0.1	㎜	0.4	m		98						
45	균열	0.1	㎜	0.4	m		99						
46	균열	0.1	㎜	0.4	m		100						
47	균열	0.1	㎜	0.4	m		101						
48	경계부 균열	0.1	㎜	0.6	m		102						
49	경계부 균열	0.1	㎜	0.6	m		103

50	경계부 균열	0.1	㎜	0.6	m		104						
51	균열	0.1	㎜	0.4	m		105						
52	경계부 균열	0.1	㎜	0.6	m		106						
53	균열	0.1	㎜	0.4	m		107						
54	균열	0.1	㎜	0.4	m		108
