외관조사망도 번호
G30신당교_토공노반_23 (53.420~53.430)

호남고속선 신당교_토공노반_23 (53.420~53.430 (L=10m)

시 행 사	용 역 명	용 역 사	과 업 참 여 자		균 열				
			과 업 책 임 자	분 야 별 책 임 자					
KORAIL 한국철도공사 KOREA RAILROAD	2017년도 호남고속선 오송-광주송정간 콘크리트궤도 점검용역	(주)한국구조물안전연구원 (주)한국국토안전연구원 (재)한국건설품질연구원	이 복 영	라 윤 강 김 경 기 윤 석 기		0.2/2.0 (0.3㎜이하 : 흑색) 0.4/2.0 (0.3㎜초과 0.5㎜이하 : 청색) 0.6/2.0 (0.5㎜초과 1.0㎜미만 : 적색) 1.0/2.0 (1.0㎜이상 : 분홍색)	침목도상분리 망상 박리,박락,파손 백태	재료분리 철근노출 누수,습윤부 시공이음분리,층분리

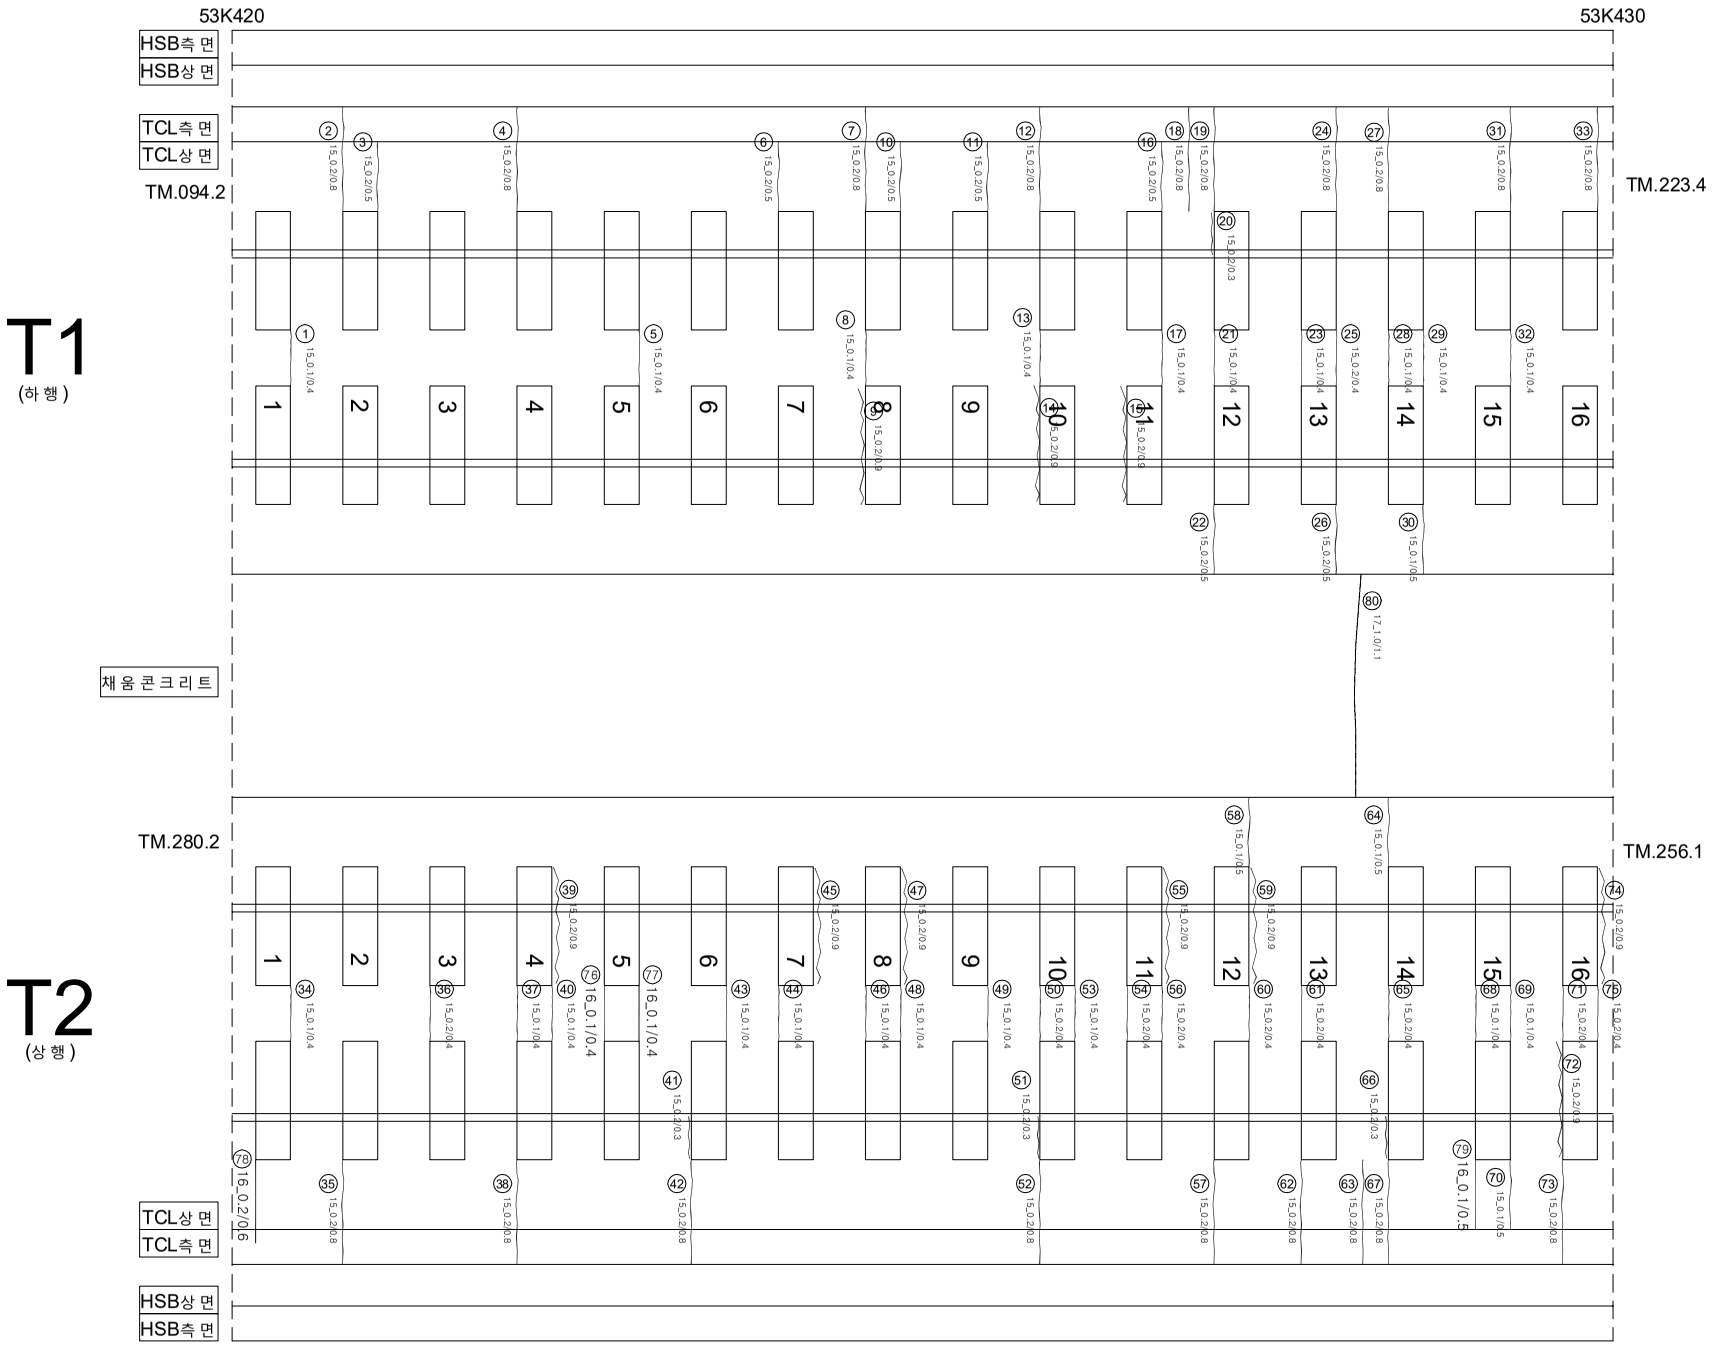
연번	손상	폭		연장		비고	연번	손상	폭		연장		비고
1	균열	0.1	㎜	0.4	m		55	경계부 균열	0.2	㎜	0.9	m	
2	균열	0.2	㎜	0.8	m		56	균열	0.2	㎜	0.4	m	
3	균열	0.2	㎜	0.5	m		57	균열	0.2	㎜	0.8	m	
4	균열	0.2	㎜	0.8	m		58	균열	0.1	㎜	0.5	m	
5	균열	0.1	㎜	0.4	m		59	경계부 균열	0.2	㎜	0.9	m	
6	균열	0.2	㎜	0.5	m		60	균열	0.2	㎜	0.4	m	
7	균열	0.2	㎜	0.8	m		61	균열	0.2	㎜	0.4	m	
8	균열	0.1	㎜	0.4	m		62	균열	0.2	㎜	0.8	m	
9	경계부 균열	0.2	㎜	0.9	m		63	균열	0.2	㎜	0.8	m	
10	균열	0.2	㎜	0.5	m		64	균열	0.1	㎜	0.5	m	
11	균열	0.2	㎜	0.5	m		65	균열	0.2	㎜	0.4	m	
12	균열	0.2	㎜	0.8	m		66	경계부 균열	0.2	㎜	0.3	m	
13	균열	0.1	㎜	0.4	m		67	균열	0.2	㎜	0.8	m	
14	경계부 균열	0.2	㎜	0.9	m		68	균열	0.1	㎜	0.4	m	
15	경계부 균열	0.2	㎜	0.9	m		69	균열	0.1	㎜	0.4	m	
16	균열	0.2	㎜	0.5	m		70	균열	0.1	㎜	0.5	m	
17	균열	0.1	㎜	0.4	m		71	균열	0.2	㎜	0.4	m	
18	균열	0.2	㎜	0.8	m		72	경계부 균열	0.2	㎜	0.9	m	
19	균열	0.2	㎜	0.8	m		73	균열	0.2	㎜	0.8	m	
20	경계부 균열	0.2	㎜	0.3	m		74	경계부 균열	0.2	㎜	0.9	m	
21	균열	0.1	㎜	0.4	m		75	균열	0.2	㎜	0.4	m	
22	균열	0.2	㎜	0.5	m		76	균열	0.1	㎜	0.4	m	
23	균열	0.1	㎜	0.4	m		77	균열	0.1	㎜	0.4	m

24	균열	0.2	㎜	0.8	m		78	균열	0.2	㎜	0.6	m	
25	균열	0.2	㎜	0.4	m		79	균열	0.1	㎜	0.5	m	
26	균열	0.2	㎜	0.5	m		80	균열	1.0	㎜	1.1	m	신규
27	균열	0.2	㎜	0.8	m		81						
28	균열	0.1	㎜	0.4	m		82						
29	균열	0.1	㎜	0.4	m		83						
30	균열	0.1	㎜	0.5	m		84						
31	균열	0.2	㎜	0.8	m		85						
32	균열	0.1	㎜	0.4	m		86						
33	균열	0.2	㎜	0.8	m		87						
34	균열	0.1	㎜	0.4	m		88						
35	균열	0.2	㎜	0.8	m		89						
36	균열	0.2	㎜	0.4	m		90						
37	균열	0.1	㎜	0.4	m		91						
38	균열	0.2	㎜	0.8	m		92						
39	경계부 균열	0.2	㎜	0.9	m		93						
40	균열	0.1	㎜	0.4	m		94						
41	경계부 균열	0.2	㎜	0.3	m		95						
42	균열	0.2	㎜	0.8	m		96						
43	균열	0.1	㎜	0.4	m		97						
44	균열	0.1	㎜	0.4	m		98						
45	경계부 균열	0.2	㎜	0.9	m		99						
46	균열	0.1	㎜	0.4	m		100						
47	경계부 균열	0.2	㎜	0.9	m		101						
48	균열	0.1	㎜	0.4	m		102						
49	균열	0.1	㎜	0.4	m		103						
50	균열	0.2	㎜	0.4	m		104						
51	경계부 균열	0.2	㎜	0.3	m		105						
52	균열	0.2	㎜	0.8	m		106						
53	균열	0.1	㎜	0.4	m		107						
54	균열	0.2	㎜	0.4	m		108
