외관조사망도 번호
G30신당교_토공노반_28 (53.470~53.480)

호남고속선 신당교_토공노반_28 (53.470~53.480 (L=10m)

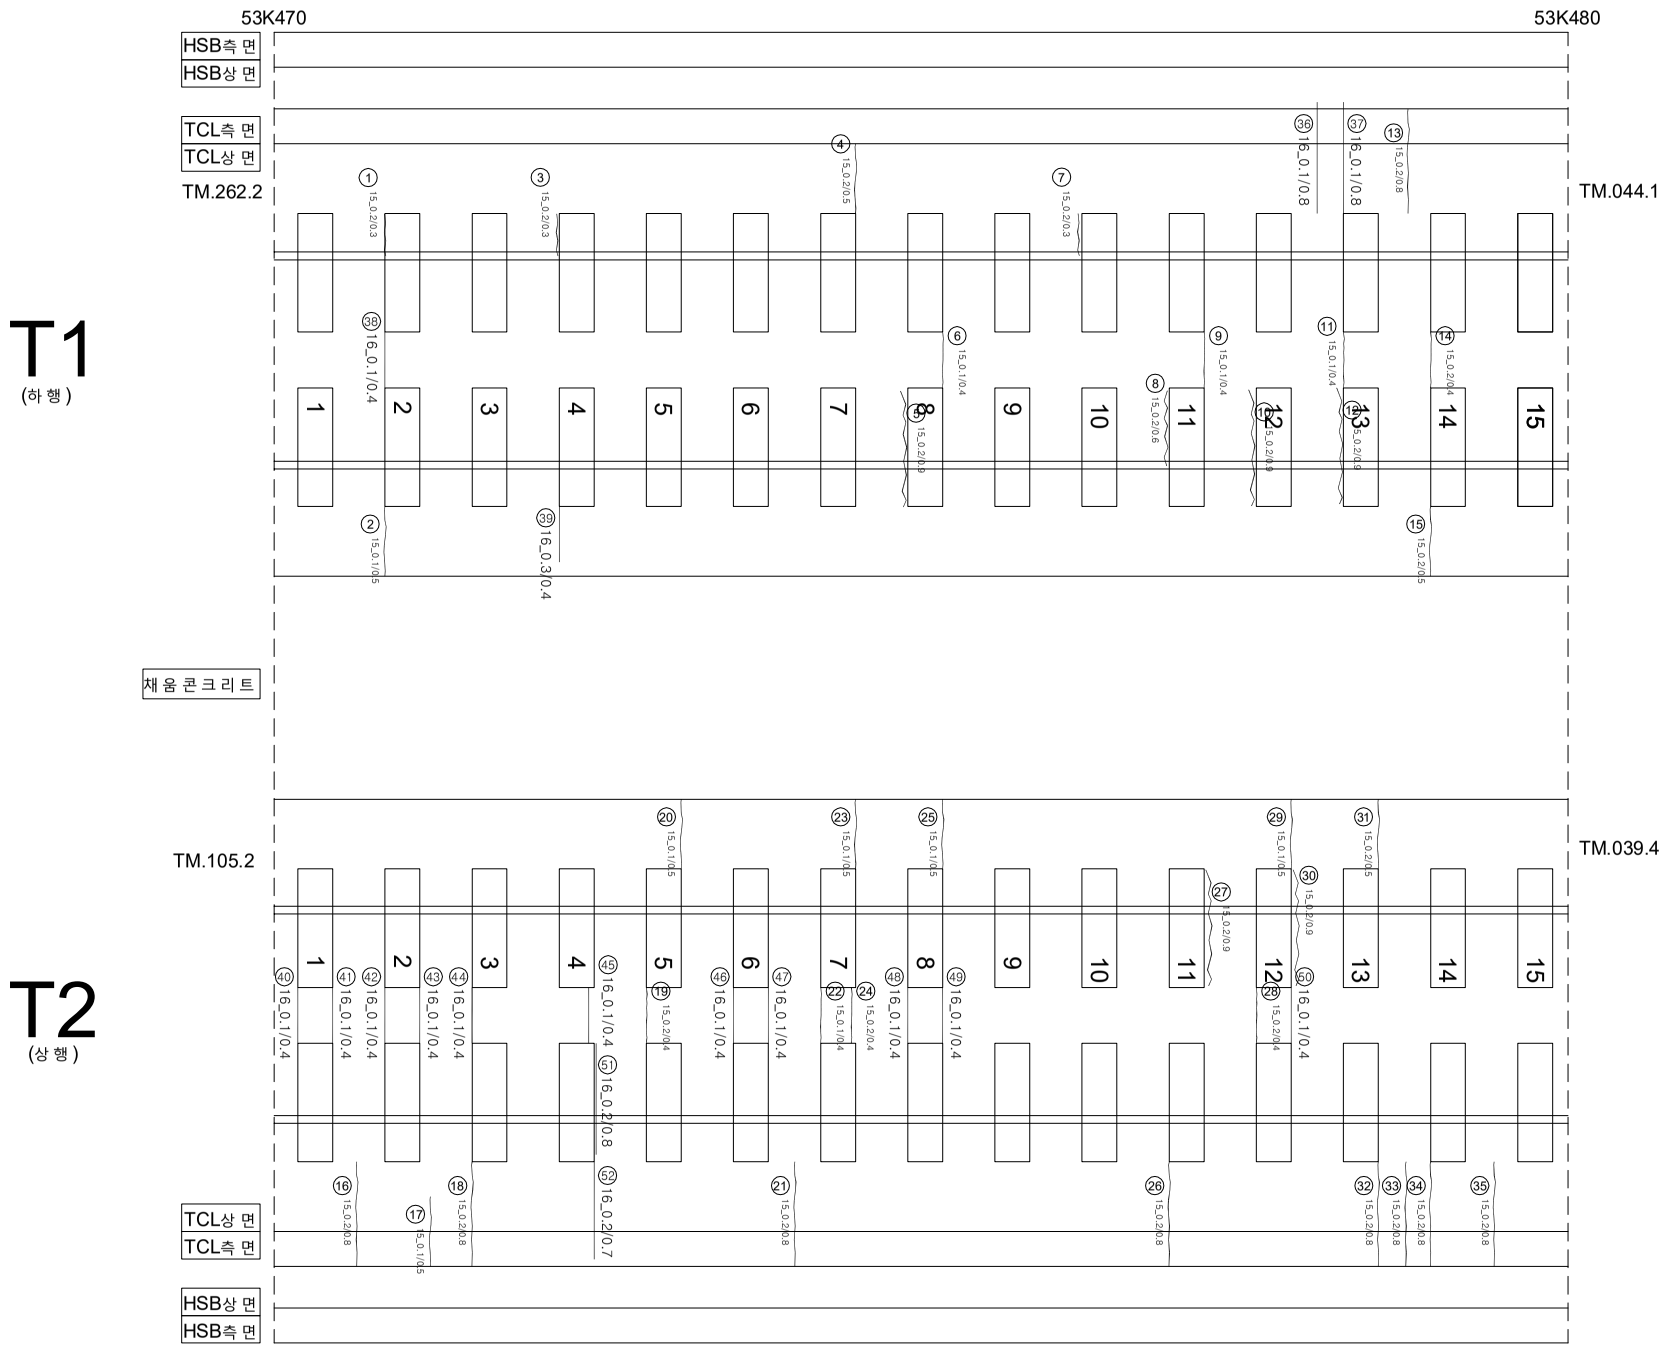
연번	손상	폭		연장		비고	연번	손상	폭		연장		비고
1	경계부 균열	0.2	㎜	0.3	m		55						
2	균열	0.1	㎜	0.5	m		56						
3	경계부 균열	0.2	㎜	0.3	m		57						
4	균열	0.2	㎜	0.5	m		58						
5	경계부 균열	0.2	㎜	0.9	m		59						
6	균열	0.1	㎜	0.4	m		60						
7	경계부 균열	0.2	㎜	0.3	m		61						
8	경계부 균열	0.2	㎜	0.6	m		62						
9	균열	0.1	㎜	0.4	m		63						
10	경계부 균열	0.2	㎜	0.9	m		64						
11	균열	0.1	㎜	0.4	m		65						
12	경계부 균열	0.2	㎜	0.9	m		66						
13	균열	0.2	㎜	0.8	m		67						
14	균열	0.2	㎜	0.4	m		68						
15	균열	0.2	㎜	0.5	m		69						
16	균열	0.2	㎜	0.8	m		70						
17	균열	0.1	㎜	0.5	m		71						
18	균열	0.2	㎜	0.8	m		72						
19	균열	0.2	㎜	0.4	m		73						
20	균열	0.1	㎜	0.5	m		74						
21	균열	0.2	㎜	0.8	m		75						
22	균열	0.1	㎜	0.4	m		76						
23	균열	0.1	㎜	0.5	m		77						
24	균열	0.2	㎜	0.4	m		78						
25	균열	0.1	㎜	0.5	m		79						
26	균열	0.2	㎜	0.8	m		80						
27	경계부 균열	0.2	㎜	0.9	m		81						
28	균열	0.2	㎜	0.4	m		82						
29	균열	0.1	㎜	0.5	m		83						
30	경계부 균열	0.2	㎜	0.9	m		84						
31	균열	0.2	㎜	0.5	m		85						
32	균열	0.2	㎜	0.8	m		86

33	균열	0.2	㎜	0.8	m		87						
34	균열	0.2	㎜	0.8	m		88						
35	균열	0.2	㎜	0.8	m		89						
36	균열	0.1	㎜	0.8	m		90						
37	균열	0.1	㎜	0.8	m		91						
38	균열	0.1	㎜	0.4	m		92						
39	균열	0.3	㎜	0.4	m		93						
40	균열	0.1	㎜	0.4	m		94						
41	균열	0.1	㎜	0.4	m		95						
42	균열	0.1	㎜	0.4	m		96						
43	균열	0.1	㎜	0.4	m		97						
44	균열	0.1	㎜	0.4	m		98						
45	균열	0.1	㎜	0.4	m		99						
46	균열	0.1	㎜	0.4	m		100						
47	균열	0.1	㎜	0.4	m		101						
48	균열	0.1	㎜	0.4	m		102						
49	균열	0.1	㎜	0.4	m		103						
50	균열	0.1	㎜	0.4	m		104						
51	경계부 균열	0.2	㎜	0.8	m		105						
52	균열	0.2	㎜	0.7	m		106						
53							107						
54							108
