외관조사망도 번호
G30신당교_토공노반_34 (53.530~53.540)

호남고속선 신당교_토공노반_34 (53.530~53.540 (L=10m)

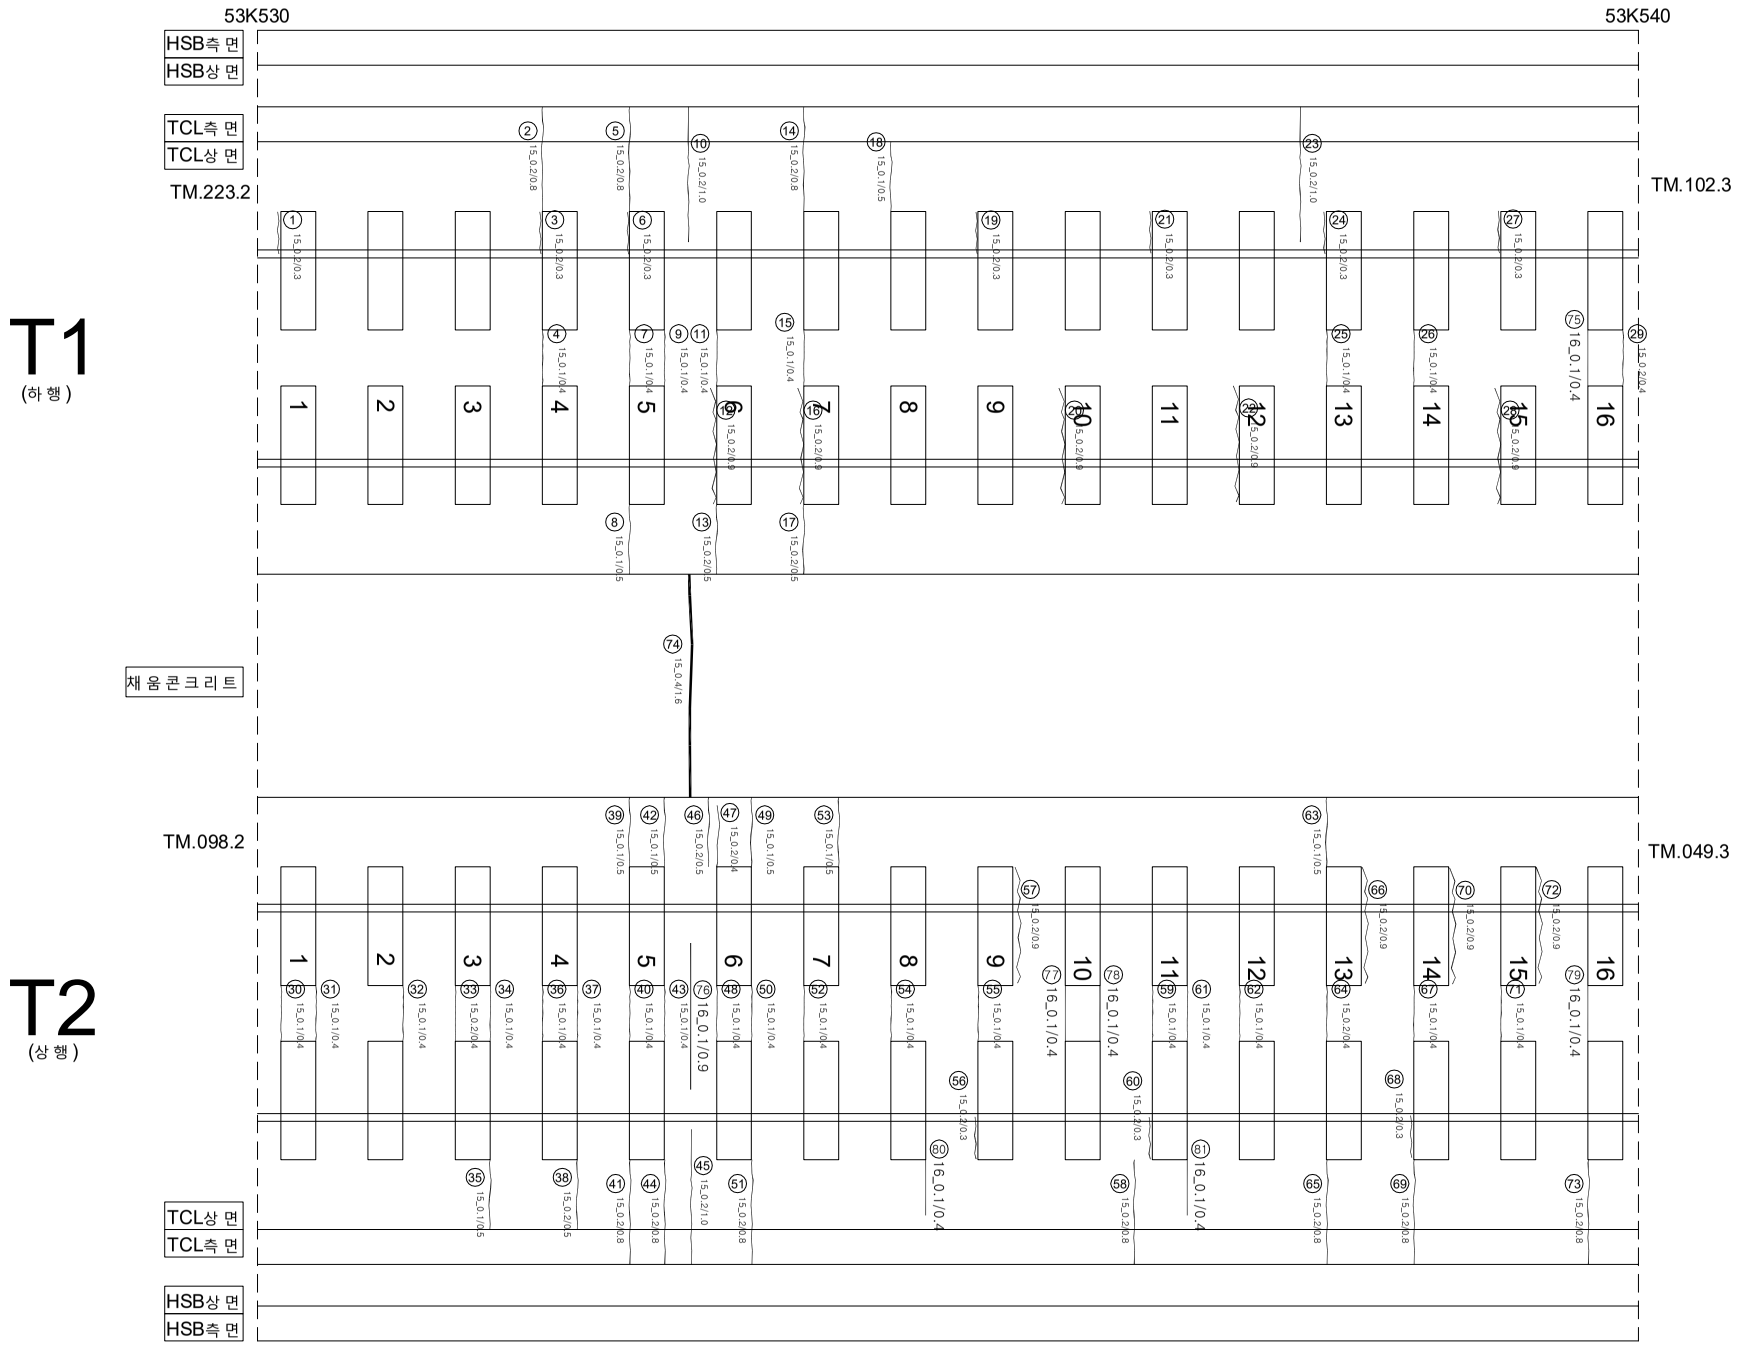
연번	손상	폭		연장		비고	연번	손상	폭		연장		비고
1	경계부 균열	0.2	㎜	0.3	m		55	균열	0.1	㎜	0.4	m	
2	균열	0.2	㎜	0.8	m		56	경계부 균열	0.2	㎜	0.3	m	
3	경계부 균열	0.2	㎜	0.3	m		57	경계부 균열	0.2	㎜	0.9	m	
4	균열	0.1	㎜	0.4	m		58	균열	0.2	㎜	0.8	m	
5	균열	0.2	㎜	0.8	m		59	균열	0.1	㎜	0.4	m	
6	경계부 균열	0.2	㎜	0.3	m		60	경계부 균열	0.2	㎜	0.3	m	
7	균열	0.1	㎜	0.4	m		61	균열	0.1	㎜	0.4	m	
8	균열	0.1	㎜	0.5	m		62	균열	0.1	㎜	0.4	m	
9	균열	0.1	㎜	0.4	m		63	균열	0.1	㎜	0.5	m	
10	균열	0.2	㎜	1	m		64	균열	0.2	㎜	0.4	m	
11	균열	0.1	㎜	0.4	m		65	균열	0.2	㎜	0.8	m	
12	경계부 균열	0.2	㎜	0.9	m		66	경계부 균열	0.2	㎜	0.9	m	
13	균열	0.2	㎜	0.5	m		67	균열	0.1	㎜	0.4	m	
14	균열	0.2	㎜	0.8	m		68	경계부 균열	0.2	㎜	0.3	m	
15	균열	0.1	㎜	0.4	m		69	균열	0.2	㎜	0.8	m	
16	경계부 균열	0.2	㎜	0.9	m		70	경계부 균열	0.2	㎜	0.9	m	
17	균열	0.2	㎜	0.5	m		71	균열	0.1	㎜	0.4	m	
18	균열	0.1	㎜	0.5	m		72	경계부 균열	0.2	㎜	0.9	m	
19	경계부 균열	0.2	㎜	0.3	m		73	균열	0.2	㎜	0.8	m	
20	경계부 균열	0.2	㎜	0.9	m		74	균열	0.4	㎜	1.6	m	
21	경계부 균열	0.2	㎜	0.3	m		75	균열	0.1	㎜	0.4	m	
22	경계부 균열	0.2	㎜	0.9	m		76	균열	0.1	㎜	0.9	m	
23	균열	0.2	㎜	1	m		77	균열	0.1	㎜	0.4	m

24	경계부 균열	0.2	㎜	0.3	m		78	균열	0.1	㎜	0.4	m	
25	균열	0.1	㎜	0.4	m		79	균열	0.1	㎜	0.4	m	
26	균열	0.1	㎜	0.4	m		80	균열	0.1	㎜	0.4	m	
27	경계부 균열	0.2	㎜	0.3	m		81	균열	0.1	㎜	0.4	m	
28	경계부 균열	0.2	㎜	0.9	m		82						
29	균열	0.2	㎜	0.4	m		83						
30	균열	0.1	㎜	0.4	m		84						
31	균열	0.1	㎜	0.4	m		85						
32	균열	0.1	㎜	0.4	m		86						
33	균열	0.2	㎜	0.4	m		87						
34	균열	0.1	㎜	0.4	m		88						
35	균열	0.1	㎜	0.5	m		89						
36	균열	0.1	㎜	0.4	m		90						
37	균열	0.1	㎜	0.4	m		91						
38	균열	0.2	㎜	0.5	m		92						
39	균열	0.1	㎜	0.5	m		93						
40	균열	0.1	㎜	0.4	m		94						
41	균열	0.2	㎜	0.8	m		95						
42	균열	0.1	㎜	0.5	m		96						
43	균열	0.1	㎜	0.4	m		97						
44	균열	0.2	㎜	0.8	m		98						
45	균열	0.2	㎜	1	m		99						
46	균열	0.2	㎜	0.5	m		100						
47	균열	0.2	㎜	0.4	m		101						
48	균열	0.1	㎜	0.4	m		102						
49	균열	0.1	㎜	0.5	m		103						
50	균열	0.1	㎜	0.4	m		104						
51	균열	0.2	㎜	0.8	m		105						
52	균열	0.1	㎜	0.4	m		106						
53	균열	0.1	㎜	0.5	m		107						
54	균열	0.1	㎜	0.4	m		108
