| 외관조사망도 번호 |
| --- |
| G30신당교_토공노반_35 (53.540~53.550) |

# 호남고속선 신당교_토공노반_35 (53.540~53.550 (L=10m)

| 시 행 사 | 용 역 명 | 용 역 사 | 과 업 참 여 자 | | 균열 | | | | |
| --- | --- | --- | --- | --- | --- | --- | --- | --- | --- |
| KORAIL 한국철도공사 KOREA RAILROAD | 2017년도 호남고속선 오송-광주송정간 콘크리트궤도 점검용역 | (주)한국구조물안전연구원<br>(주)한국국토안전연구원<br>(재)한국건설품질연구원 | 이 복 영 | 라 윤 강<br>김 경 기<br>윤 석 기 | | 0.2/2.0 (0.3㎜이하 : 흑색) | 침목도상분리 | | 재료분리 |

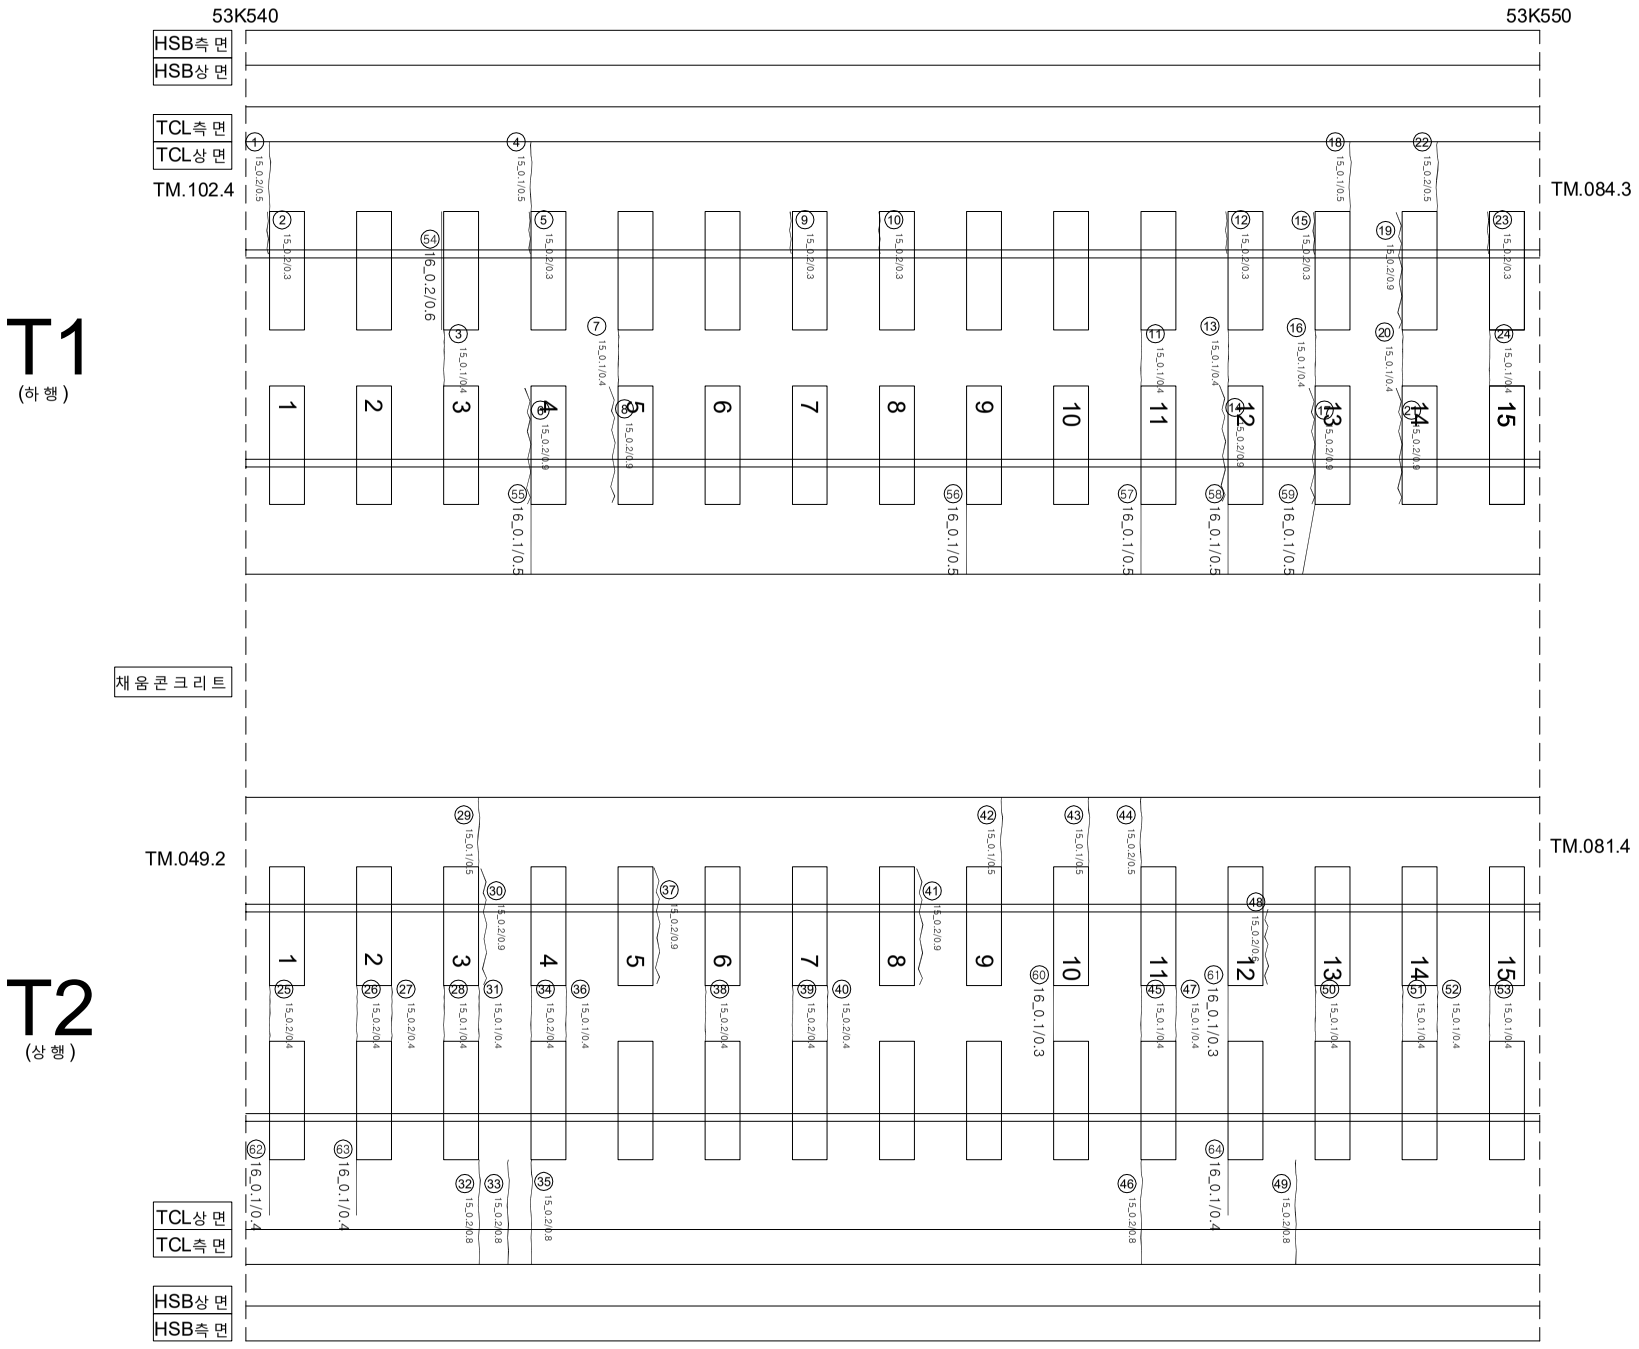
| 연번 | 손상 | 폭 | | 연장 | | 비고 | 연번 | 손상 | 폭 | | 연장 | | 비고 |
| --- | --- | --- | --- | --- | --- | --- | --- | --- | --- | --- | --- | --- | --- |
| 1 | 균열 | 0.2 | ㎜ | 0.5 | m | | 55 | 균열 | 0.1 | ㎜ | 0.5 | m | |
| 2 | 경계부 균열 | 0.2 | ㎜ | 0.3 | m | | 56 | 균열 | 0.1 | ㎜ | 0.5 | m | |
| 3 | 균열 | 0.1 | ㎜ | 0.4 | m | | 57 | 균열 | 0.1 | ㎜ | 0.5 | m | |
| 4 | 균열 | 0.1 | ㎜ | 0.5 | m | | 58 | 균열 | 0.1 | ㎜ | 0.5 | m | |
| 5 | 경계부 균열 | 0.2 | ㎜ | 0.3 | m | | 59 | 균열 | 0.1 | ㎜ | 0.5 | m | |
| 6 | 경계부 균열 | 0.2 | ㎜ | 0.9 | m | | 60 | 균열 | 0.1 | ㎜ | 0.3 | m | |
| 7 | 균열 | 0.1 | ㎜ | 0.4 | m | | 61 | 균열 | 0.1 | ㎜ | 0.3 | m | |
| 8 | 경계부 균열 | 0.2 | ㎜ | 0.9 | m | | 62 | 균열 | 0.1 | ㎜ | 0.4 | m | |
| 9 | 경계부 균열 | 0.2 | ㎜ | 0.3 | m | | 63 | 균열 | 0.1 | ㎜ | 0.4 | m | |
| 10 | 경계부 균열 | 0.2 | ㎜ | 0.3 | m | | 64 | 균열 | 0.1 | ㎜ | 0.4 | m | |
| 11 | 균열 | 0.1 | ㎜ | 0.4 | m | | 65 | | | | | | |
| 12 | 경계부 균열 | 0.2 | ㎜ | 0.3 | m | | 66 | | | | | | |
| 13 | 균열 | 0.1 | ㎜ | 0.4 | m | | 67 | | | | | | |
| 14 | 경계부 균열 | 0.2 | ㎜ | 0.9 | m | | 68 | | | | | | |
| 15 | 경계부 균열 | 0.2 | ㎜ | 0.3 | m | | 69 | | | | | | |
| 16 | 균열 | 0.1 | ㎜ | 0.4 | m | | 70 | | | | | | |
| 17 | 경계부 균열 | 0.2 | ㎜ | 0.9 | m | | 71 | | | | | | |
| 18 | 균열 | 0.1 | ㎜ | 0.5 | m | | 72 | | | | | | |
| 19 | 경계부 균열 | 0.2 | ㎜ | 0.9 | m | | 73 | | | | | | |
| 20 | 균열 | 0.1 | ㎜ | 0.4 | m | | 74 | | | | | | |
| 21 | 경계부 균열 | 0.2 | ㎜ | 0.9 | m | | 75 | | | | | | |
| 22 | 균열 | 0.2 | ㎜ | 0.5 | m | | 76 | | | | | | |
| 23 | 경계부 균열 | 0.2 | ㎜ | 0.3 | m | | 77 | | | | | | |
| 24 | 균열 | 0.1 | ㎜ | 0.4 | m | | 78 | | | | | | |
| 25 | 균열 | 0.2 | ㎜ | 0.4 | m | | 79 | | | | | | |
| 26 | 균열 | 0.2 | ㎜ | 0.4 | m | | 80 | | | | | | |
| 27 | 균열 | 0.2 | ㎜ | 0.4 | m | | 81 | | | | | | |
| 28 | 균열 | 0.1 | ㎜ | 0.4 | m | | 82 | | | | | | |
| 29 | 균열 | 0.1 | ㎜ | 0.5 | m | | 83 | | | | | | |
| 30 | 경계부 균열 | 0.2 | ㎜ | 0.9 | m | | 84 | | | | | | |
| 31 | 균열 | 0.1 | ㎜ | 0.4 | m | | 85 | | | | | | |
| 32 | 균열 | 0.2 | ㎜ | 0.8 | m | | 86 | | | | | | |
| 33 | 균열 | 0.2 | ㎜ | 0.4 | m | | 87 | | | | | | |
| 34 | 균열 | 0.2 | ㎜ | 0.8 | m | | 88 | | | | | | |
| 35 | 균열 | 0.1 | ㎜ | 0.4 | m | | 89 | | | | | | |
| 36 | 균열 | 0.2 | ㎜ | 0.9 | m | | 90 | | | | | | |
| 37 | 경계부 균열 | 0.2 | ㎜ | 0.4 | m | | 91 | | | | | | |
| 38 | 균열 | 0.2 | ㎜ | 0.4 | m | | 92 | | | | | | |
| 39 | 균열 | 0.2 | ㎜ | 0.4 | m | | 93 | | | | | | |
| 40 | 균열 | 0.2 | ㎜ | 0.9 | m | | 94 | | | | | | |
| 41 | 경계부 균열 | 0.1 | ㎜ | 0.5 | m | | 95 | | | | | | |
| 42 | 균열 | 0.1 | ㎜ | 0.5 | m | | 96 | | | | | | |
| 43 | 균열 | 0.1 | ㎜ | 0.5 | m | | 97 | | | | | | |
| 44 | 균열 | 0.2 | ㎜ | 0.5 | m | | 98 | | | | | | |
| 45 | 균열 | 0.1 | ㎜ | 0.4 | m | | 99 | | | | | | |
| 46 | 균열 | 0.2 | ㎜ | 0.8 | m | | 100 | | | | | | |
| 47 | 균열 | 0.1 | ㎜ | 0.4 | m | | 101 | | | | | | |
| 48 | 경계부 균열 | 0.2 | ㎜ | 0.6 | m | | 102 | | | | | | |
| 49 | 균열 | 0.2 | ㎜ | 0.8 | m | | 103 | | | | | | |
| 50 | 균열 | 0.1 | ㎜ | 0.4 | m | | 104 | | | | | | |
| 51 | 균열 | 0.1 | ㎜ | 0.4 | m | | 105 | | | | | | |
| 52 | 균열 | 0.1 | ㎜ | 0.4 | m | | 106 | | | | | | |
| 53 | 균열 | 0.1 | ㎜ | 0.4 | m | | 107 | | | | | | |
| 54 | 경계부 균열 | 0.2 | ㎜ | 0.6 | m | | 108 | | | | | | |
