외관조사망도 번호
G30신당교_토공노반_49 (53.680~53.690)

호남고속선 신당교_토공노반_49 (53.680~53.690 (L=10m)

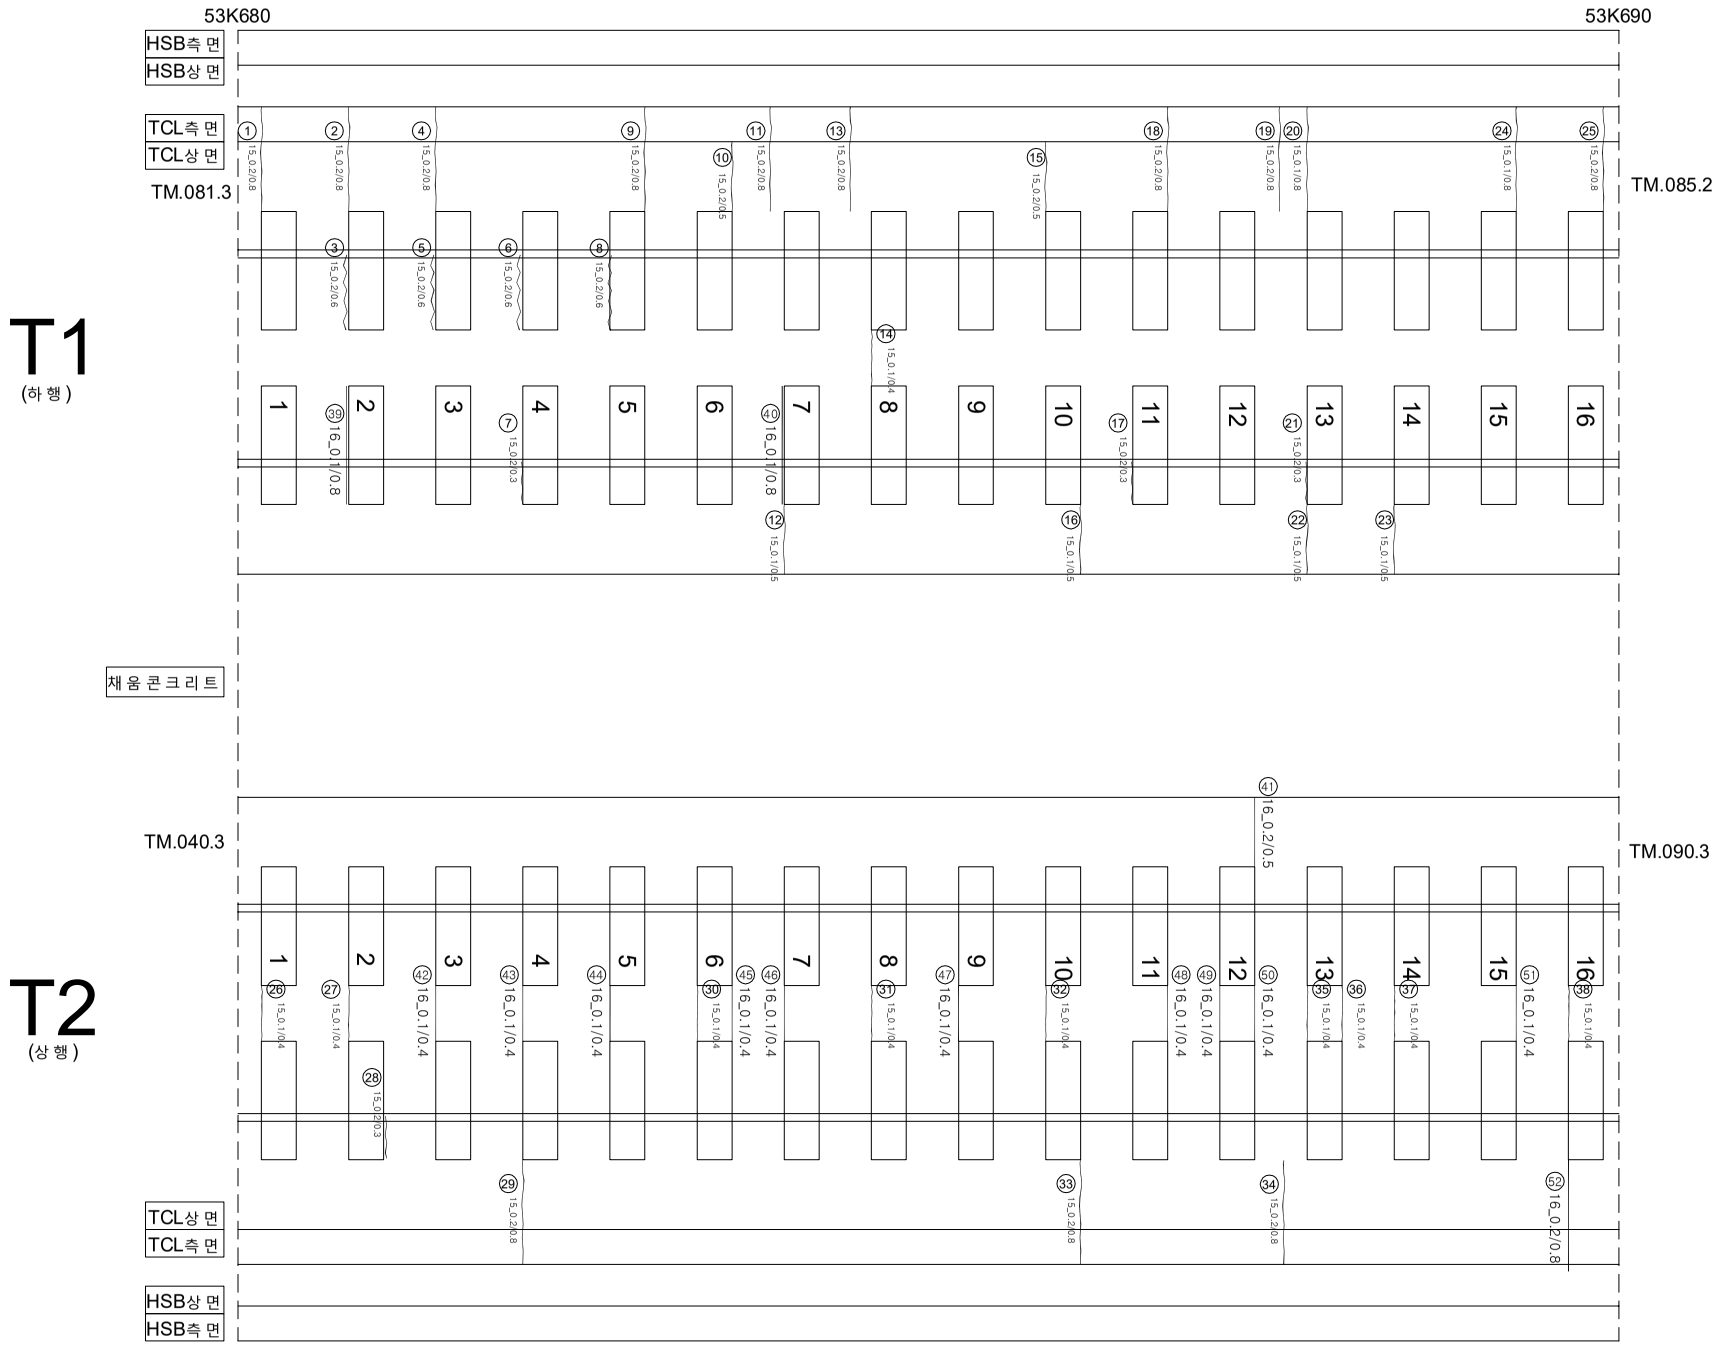
연번	손상	폭		연장		비고	연번	손상	폭		연장		비고
1	균열	0.2	㎜	0.8	m		55						
2	균열	0.2	㎜	0.8	m		56						
3	경계부 균열	0.2	㎜	0.6	m		57						
4	균열	0.2	㎜	0.8	m		58						
5	경계부 균열	0.2	㎜	0.6	m		59						
6	경계부 균열	0.2	㎜	0.6	m		60						
7	경계부 균열	0.2	㎜	0.3	m		61						
8	경계부 균열	0.2	㎜	0.6	m		62						
9	균열	0.2	㎜	0.8	m		63						
10	균열	0.2	㎜	0.5	m		64						
11	균열	0.2	㎜	0.8	m		65						
12	균열	0.1	㎜	0.5	m		66						
13	균열	0.2	㎜	0.8	m		67						
14	균열	0.1	㎜	0.4	m		68						
15	균열	0.2	㎜	0.5	m		69						
16	균열	0.1	㎜	0.5	m		70						
17	경계부 균열	0.2	㎜	0.3	m		71						
18	균열	0.2	㎜	0.8	m		72						
19	균열	0.2	㎜	0.8	m		73						
20	균열	0.1	㎜	0.8	m		74						
21	경계부 균열	0.2	㎜	0.3	m		75						
22	균열	0.1	㎜	0.5	m		76						
23	균열	0.1	㎜	0.5	m		77						
24	균열	0.1	㎜	0.8	m		78						
25	균열	0.2	㎜	0.8	m		79						
26	균열	0.1	㎜	0.4	m		80						
27	균열	0.1	㎜	0.4	m		81						
28	경계부 균열	0.2	㎜	0.3	m		82						
29	균열	0.2	㎜	0.8	m		83						
30	균열	0.1	㎜	0.4	m		84						
31	균열	0.1	㎜	0.4	m		85						
32	균열	0.1	㎜	0.4	m		86

33	균열	0.2	㎜	0.8	m		87						
34	균열	0.2	㎜	0.8	m		88						
35	균열	0.1	㎜	0.4	m		89						
36	균열	0.1	㎜	0.4	m		90						
37	균열	0.1	㎜	0.4	m		91						
38	균열	0.1	㎜	0.4	m		92						
39	경계부 균열	0.1	㎜	0.8	m		93						
40	경계부 균열	0.1	㎜	0.8	m		94						
41	균열	0.2	㎜	0.5	m		95						
42	균열	0.1	㎜	0.4	m		96						
43	균열	0.1	㎜	0.4	m		97						
44	균열	0.1	㎜	0.4	m		98						
45	균열	0.1	㎜	0.4	m		99						
46	균열	0.1	㎜	0.4	m		100						
47	균열	0.1	㎜	0.4	m		101						
48	균열	0.1	㎜	0.4	m		102						
49	균열	0.1	㎜	0.4	m		103						
50	균열	0.1	㎜	0.4	m		104						
51	균열	0.1	㎜	0.4	m		105						
52	균열	0.2	㎜	0.8	m		106						
53							107						
54							108
