외관조사망도 번호
G30신당교_토공노반_53 (53.720~53.730)

호남고속선 신당교_토공노반_53 (53.720~53.730 (L=10m)

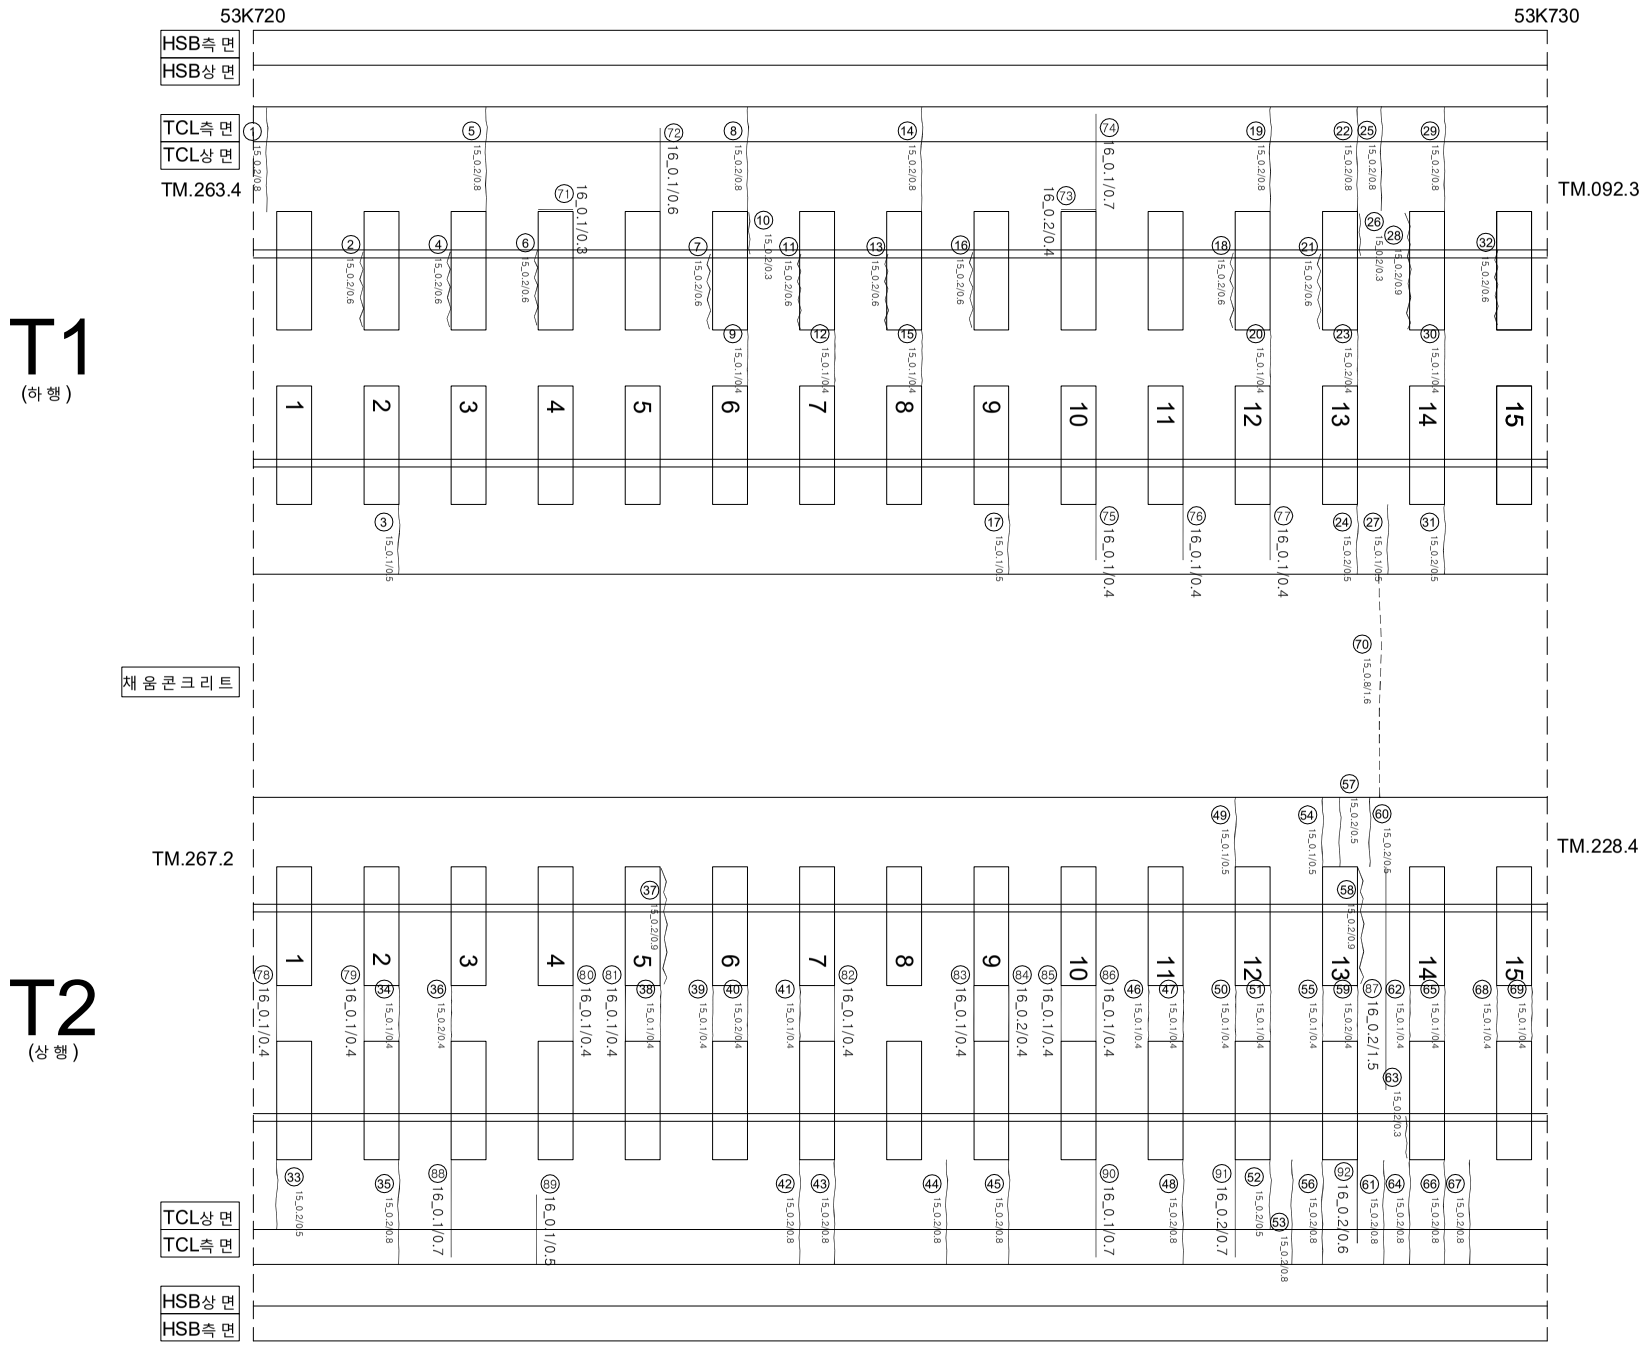
연번	손상	폭		연장		비고	연번	손상	폭		연장		비고
1	균열	0.2	㎜	0.8	m		55	균열	0.1	㎜	0.4	m	
2	경계부 균열	0.2	㎜	0.6	m		56	균열	0.2	㎜	0.8	m	
3	균열	0.1	㎜	0.5	m		57	균열	0.2	㎜	0.5	m	
4	경계부 균열	0.2	㎜	0.6	m		58	경계부 균열	0.2	㎜	0.9	m	
5	균열	0.2	㎜	0.8	m		59	균열	0.2	㎜	0.4	m	
6	경계부 균열	0.2	㎜	0.6	m		60	균열	0.2	㎜	0.5	m	
7	경계부 균열	0.2	㎜	0.6	m		61	균열	0.2	㎜	0.8	m	
8	균열	0.2	㎜	0.8	m		62	균열	0.1	㎜	0.4	m	
9	균열	0.1	㎜	0.4	m		63	경계부 균열	0.2	㎜	0.3	m	
10	경계부 균열	0.2	㎜	0.3	m		64	균열	0.2	㎜	0.8	m	
11	경계부 균열	0.2	㎜	0.6	m		65	균열	0.1	㎜	0.4	m	
12	균열	0.1	㎜	0.4	m		66	균열	0.2	㎜	0.8	m	
13	경계부 균열	0.2	㎜	0.6	m		67	균열	0.2	㎜	0.8	m	
14	균열	0.2	㎜	0.8	m		68	균열	0.1	㎜	0.4	m	
15	균열	0.1	㎜	0.4	m		69	균열	0.1	㎜	0.4	m	
16	경계부 균열	0.2	㎜	0.6	m		70	균열	0.8	㎜	1.6	m	
17	균열	0.1	㎜	0.5	m		71	경계부 균열	0.1	㎜	0.3	m	
18	경계부 균열	0.2	㎜	0.6	m		72	균열	0.1	㎜	0.6	m	
19	균열	0.2	㎜	0.8	m		73	경계부 균열	0.2	㎜	0.4	m	
20	균열	0.1	㎜	0.4	m		74	균열	0.1	㎜	0.7	m	
21	경계부 균열	0.2	㎜	0.6	m		75	균열	0.1	㎜	0.4	m	
22	균열	0.2	㎜	0.8	m		76	균열	0.1	㎜	0.4	m	
23	균열	0.2	㎜	0.4	m		77	균열	0.1	㎜	0.4	m

24	균열	0.2	㎜	0.5	m		78	균열	0.1	㎜	0.4	m	
25	균열	0.2	㎜	0.8	m		79	균열	0.1	㎜	0.4	m	
26	경계부 균열	0.2	㎜	0.3	m		80	균열	0.1	㎜	0.4	m	
27	균열	0.1	㎜	0.5	m		81	균열	0.1	㎜	0.4	m	
28	경계부 균열	0.2	㎜	0.9	m		82	균열	0.1	㎜	0.4	m	
29	균열	0.2	㎜	0.8	m		83	균열	0.1	㎜	0.4	m	
30	균열	0.1	㎜	0.4	m		84	균열	0.2	㎜	0.4	m	
31	균열	0.2	㎜	0.5	m		85	균열	0.1	㎜	0.4	m	
32	경계부 균열	0.2	㎜	0.6	m		86	균열	0.1	㎜	0.4	m	
33	균열	0.2	㎜	0.5	m		87	균열	0.2	㎜	1.5	m	
34	균열	0.1	㎜	0.4	m		88	균열	0.1	㎜	0.7	m	
35	균열	0.2	㎜	0.8	m		89	균열	0.1	㎜	0.5	m	
36	균열	0.2	㎜	0.4	m		90	균열	0.1	㎜	0.7	m	
37	경계부 균열	0.2	㎜	0.9	m		91	균열	0.2	㎜	0.7	m	
38	균열	0.1	㎜	0.4	m		92	균열	0.2	㎜	0.6	m	
39	균열	0.1	㎜	0.4	m		93						
40	균열	0.2	㎜	0.4	m		94						
41	균열	0.1	㎜	0.4	m		95						
42	균열	0.2	㎜	0.8	m		96						
43	균열	0.2	㎜	0.8	m		97						
44	균열	0.2	㎜	0.8	m		98						
45	균열	0.2	㎜	0.8	m		99						
46	균열	0.1	㎜	0.4	m		100						
47	균열	0.1	㎜	0.4	m		101						
48	균열	0.2	㎜	0.8	m		102						
49	균열	0.1	㎜	0.5	m		103						
50	균열	0.1	㎜	0.4	m		104						
51	균열	0.1	㎜	0.4	m		105

52	균열	0.2	㎜	0.5	m		106						
53	균열	0.2	㎜	0.8	m		107						
54	균열	0.1	㎜	0.5	m		108
