외관조사망도 번호
G30신당교_토공노반_54 (53.730~53.740)

호남고속선 신당교_토공노반_54 (53.730~53.740 (L=10m)

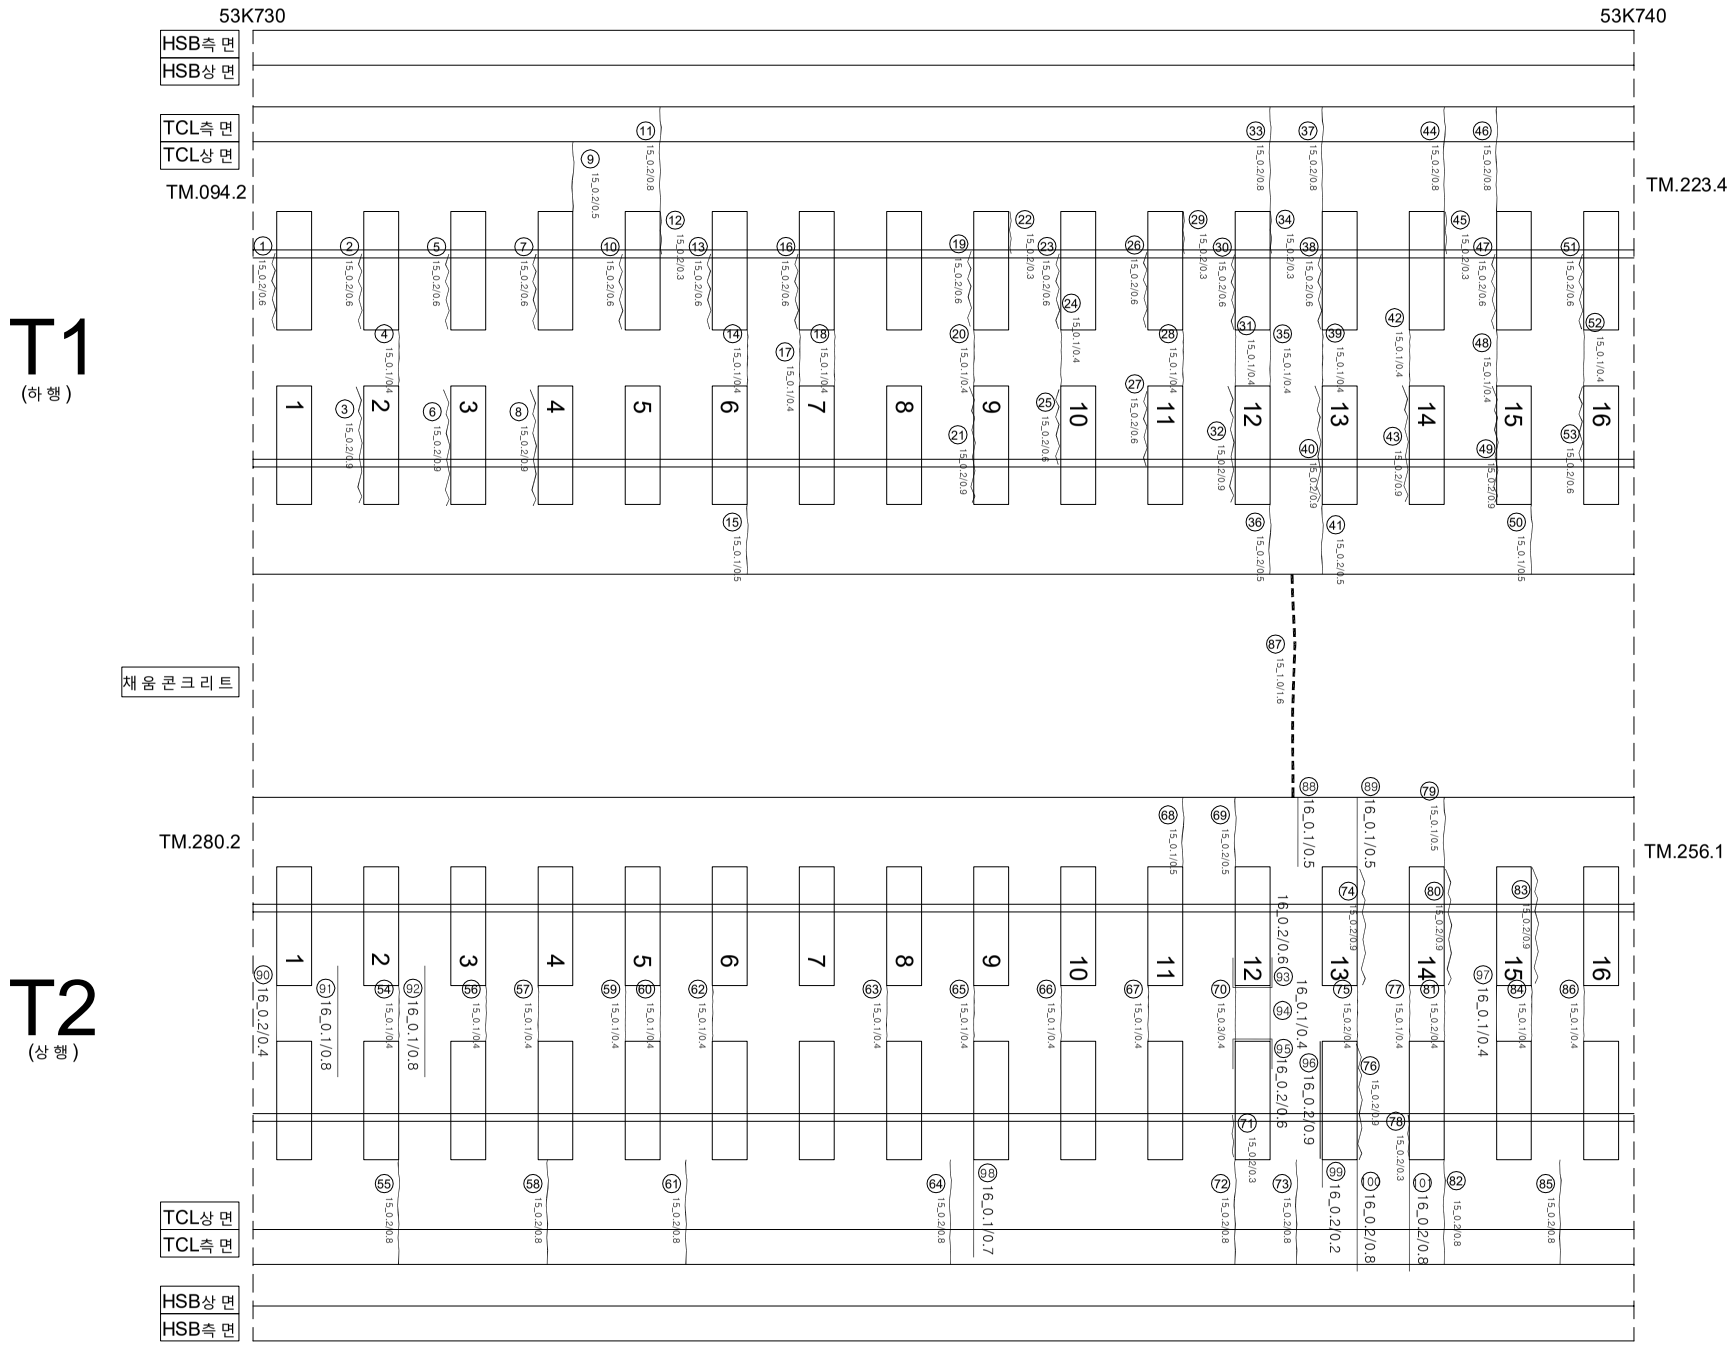
연번	손상	폭		연장		비고	연번	손상	폭		연장		비고
1	경계부 균열	0.2	㎜	0.6	m		55	균열	0.2	㎜	0.8	m	
2	경계부 균열	0.2	㎜	0.6	m		56	균열	0.1	㎜	0.4	m	
3	경계부 균열	0.2	㎜	0.9	m		57	균열	0.1	㎜	0.4	m	
4	균열	0.1	㎜	0.4	m		58	균열	0.2	㎜	0.8	m	
5	경계부 균열	0.2	㎜	0.6	m		59	균열	0.1	㎜	0.4	m	
6	경계부 균열	0.2	㎜	0.9	m		60	균열	0.1	㎜	0.4	m	
7	경계부 균열	0.2	㎜	0.6	m		61	균열	0.2	㎜	0.8	m	
8	경계부 균열	0.2	㎜	0.9	m		62	균열	0.1	㎜	0.4	m	
9	균열	0.2	㎜	0.5	m		63	균열	0.1	㎜	0.4	m	
10	경계부 균열	0.2	㎜	0.6	m		64	균열	0.2	㎜	0.8	m	
11	균열	0.2	㎜	0.8	m		65	균열	0.1	㎜	0.4	m	
12	경계부 균열	0.2	㎜	0.3	m		66	균열	0.1	㎜	0.4	m	
13	경계부 균열	0.2	㎜	0.6	m		67	균열	0.1	㎜	0.4	m	
14	균열	0.1	㎜	0.4	m		68	균열	0.1	㎜	0.5	m	
15	균열	0.1	㎜	0.5	m		69	균열	0.2	㎜	0.5	m	
16	경계부 균열	0.2	㎜	0.6	m		70	균열	0.3	㎜	0.4	m	
17	균열	0.1	㎜	0.4	m		71	균열	0.2	㎜	0.3	m	
18	균열	0.1	㎜	0.4	m		72	균열	0.2	㎜	0.8	m	
19	경계부 균열	0.2	㎜	0.6	m		73	균열	0.2	㎜	0.8	m	
20	균열	0.1	㎜	0.4	m		74	경계부 균열	0.2	㎜	0.9	m	
21	경계부 균열	0.2	㎜	0.9	m		75	균열	0.2	㎜	0.4	m	
22	경계부 균열	0.2	㎜	0.3	m		76	경계부 균열	0.2	㎜	0.9	m	
23	경계부 균열	0.2	㎜	0.6	m		77	균열	0.1	㎜	0.4	m

24	균열	0.1	㎜	0.4	m		78	경계부 균열	0.2	㎜	0.3	m	
25	경계부 균열	0.2	㎜	0.6	m		79	균열	0.1	㎜	0.5	m	
26	경계부 균열	0.2	㎜	0.6	m		80	경계부 균열	0.2	㎜	0.9	m	
27	경계부 균열	0.2	㎜	0.6	m		81	균열	0.2	㎜	0.4	m	
28	균열	0.1	㎜	0.4	m		82	균열	0.2	㎜	0.8	m	
29	경계부 균열	0.2	㎜	0.3	m		83	경계부 균열	0.2	㎜	0.9	m	
30	경계부 균열	0.2	㎜	0.6	m		84	균열	0.1	㎜	0.4	m	
31	균열	0.1	㎜	0.4	m		85	균열	0.2	㎜	0.8	m	
32	경계부 균열	0.2	㎜	0.9	m		86	균열	0.1	㎜	0.4	m	
33	균열	0.2	㎜	0.8	m		87	균열	1.0	㎜	1.6	m	
34	경계부 균열	0.2	㎜	0.3	m		88	균열	0.1	㎜	0.5	m	
35	균열	0.1	㎜	0.4	m		89	균열	0.1	㎜	0.5	m	
36	균열	0.2	㎜	0.5	m		90	균열	0.2	㎜	0.4	m	
37	균열	0.2	㎜	0.8	m		91	균열	0.1	㎜	0.8	m	
38	경계부 균열	0.2	㎜	0.6	m		92	균열	0.1	㎜	0.8	m	
39	균열	0.1	㎜	0.4	m		93	경계부 균열	0.2	㎜	0.6	m	
40	경계부 균열	0.2	㎜	0.9	m		94	균열	0.1	㎜	0.4	m	
41	균열	0.2	㎜	0.5	m		95	경계부 균열	0.2	㎜	0.6	m	
42	균열	0.1	㎜	0.4	m		96	경계부 균열	0.2	㎜	0.9	m	
43	경계부 균열	0.2	㎜	0.9	m		97	균열	0.1	㎜	0.4	m	
44	균열	0.2	㎜	0.8	m		98	균열	0.1	㎜	0.7	m	
45	경계부 균열	0.2	㎜	0.3	m		99	균열	0.2	㎜	0.2	m	
46	균열	0.2	㎜	0.8	m		100	균열	0.2	㎜	0.8	m

47	경계부 균열	0.2	㎜	0.6	m		101	균열	0.2	㎜	0.8	m	
48	균열	0.1	㎜	0.4	m		102						
49	경계부 균열	0.2	㎜	0.9	m		103						
50	균열	0.1	㎜	0.5	m		104						
51	경계부 균열	0.2	㎜	0.6	m		105						
52	균열	0.1	㎜	0.4	m		106						
53	경계부 균열	0.2	㎜	0.6	m		107						
54	균열	0.1	㎜	0.4	m		108
