호남고속선 신당교_토공노반_56 (53.750~53.760 (L=10m)

외관조사망도 번호
G30신당교_토공노반_56 (53.750~53.760)

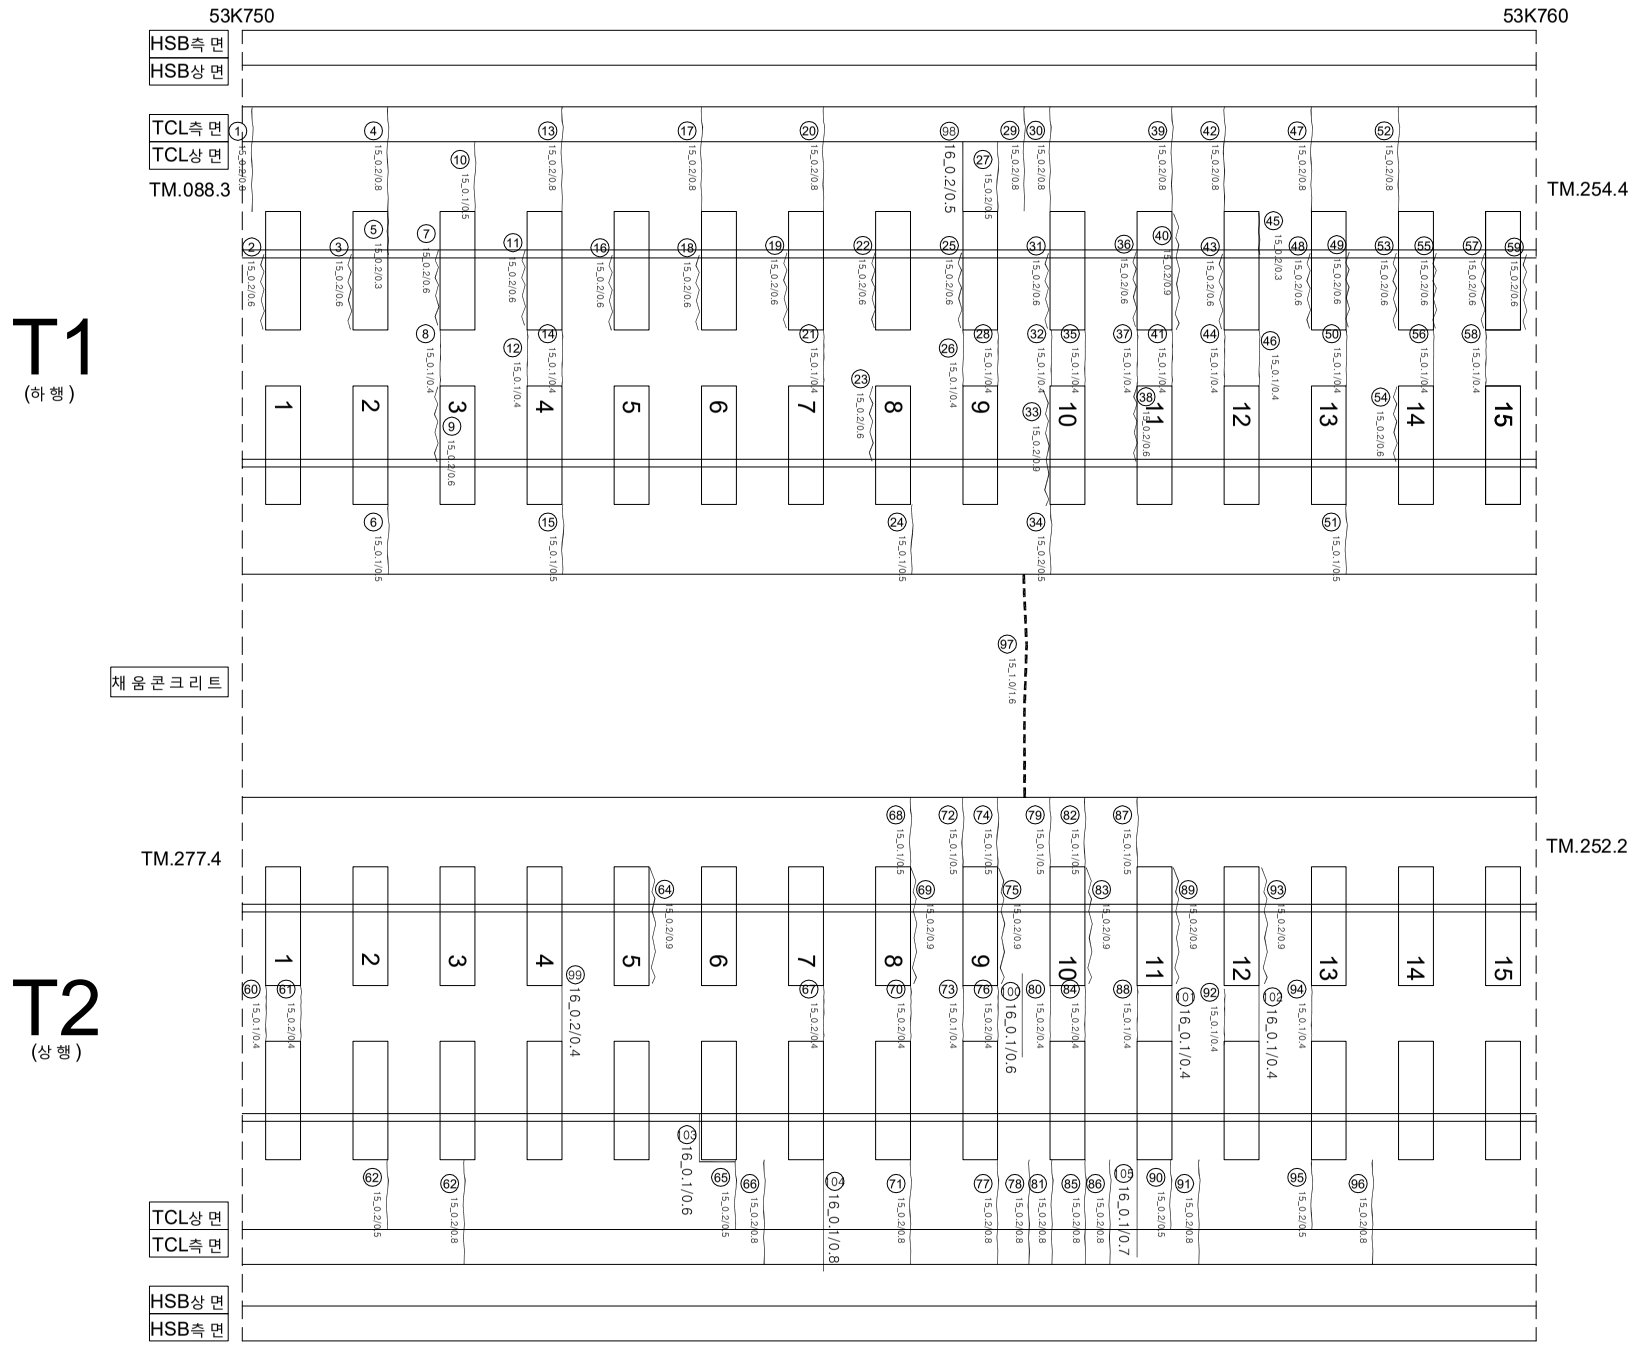
연번	손상	폭		연장		비고	연번	손상	폭		연장		비고
1	균열	0.2	㎜	0.8	m		55	경계부 균열	0.2	㎜	0.6	m	
2	경계부 균열	0.2	㎜	0.6	m		56	균열	0.1	㎜	0.4	m	
3	경계부 균열	0.2	㎜	0.6	m		57	경계부 균열	0.2	㎜	0.6	m	
4	균열	0.2	㎜	0.8	m		58	균열	0.1	㎜	0.4	m	
5	경계부 균열	0.2	㎜	0.3	m		59	경계부 균열	0.2	㎜	0.6	m	
6	균열	0.1	㎜	0.5	m		60	균열	0.1	㎜	0.4	m	
7	경계부 균열	0.2	㎜	0.6	m		61	균열	0.2	㎜	0.4	m	
8	균열	0.1	㎜	0.4	m		62	균열	0.2	㎜	0.5	m	
9	경계부 균열	0.2	㎜	0.6	m		63	균열	0.2	㎜	0.8	m	
10	균열	0.1	㎜	0.5	m		64	경계부 균열	0.2	㎜	0.9	m	
11	경계부 균열	0.2	㎜	0.6	m		65	균열	0.2	㎜	0.5	m	
12	균열	0.1	㎜	0.4	m		66	균열	0.2	㎜	0.8	m	
13	균열	0.2	㎜	0.8	m		67	균열	0.2	㎜	0.4	m	
14	균열	0.1	㎜	0.4	m		68	균열	0.1	㎜	0.5	m	
15	균열	0.1	㎜	0.5	m		69	경계부 균열	0.2	㎜	0.9	m	
16	경계부 균열	0.2	㎜	0.6	m		70	균열	0.2	㎜	0.4	m	
17	균열	0.2	㎜	0.8	m		71	균열	0.2	㎜	0.8	m	
18	경계부 균열	0.2	㎜	0.6	m		72	균열	0.1	㎜	0.5	m	
19	경계부 균열	0.2	㎜	0.6	m		73	균열	0.1	㎜	0.4	m	
20	균열	0.2	㎜	0.8	m		74	균열	0.1	㎜	0.5	m	
21	균열	0.1	㎜	0.4	m		75	경계부 균열	0.2	㎜	0.9	m	
22	경계부 균열	0.2	㎜	0.6	m		76	균열	0.2	㎜	0.4	m	
23	경계부 균열	0.2	㎜	0.6	m		77	균열	0.2	㎜	0.8	m

24	균열	0.1	㎜	0.5	m		78	균열	0.2	㎜	0.8	m	
25	경계부 균열	0.2	㎜	0.6	m		79	균열	0.1	㎜	0.5	m	
26	균열	0.1	㎜	0.4	m		80	균열	0.2	㎜	0.4	m	
27	균열	0.2	㎜	0.5	m		81	균열	0.2	㎜	0.8	m	
28	균열	0.1	㎜	0.4	m		82	균열	0.1	㎜	0.5	m	
29	균열	0.2	㎜	0.8	m		83	경계부 균열	0.2	㎜	0.9	m	
30	균열	0.2	㎜	0.8	m		84	균열	0.2	㎜	0.4	m	
31	경계부 균열	0.2	㎜	0.6	m		85	균열	0.2	㎜	0.8	m	
32	균열	0.1	㎜	0.4	m		86	균열	0.2	㎜	0.8	m	
33	경계부 균열	0.2	㎜	0.9	m		87	균열	0.1	㎜	0.5	m	
34	균열	0.2	㎜	0.5	m		88	균열	0.1	㎜	0.4	m	
35	균열	0.1	㎜	0.4	m		89	경계부 균열	0.2	㎜	0.9	m	
36	경계부 균열	0.2	㎜	0.6	m		90	균열	0.2	㎜	0.5	m	
37	균열	0.1	㎜	0.4	m		91	균열	0.2	㎜	0.8	m	
38	경계부 균열	0.2	㎜	0.6	m		92	균열	0.1	㎜	0.4	m	
39	균열	0.2	㎜	0.8	m		93	경계부 균열	0.2	㎜	0.9	m	
40	경계부 균열	0.2	㎜	0.9	m		94	균열	0.1	㎜	0.4	m	
41	균열	0.1	㎜	0.4	m		95	균열	0.2	㎜	0.5	m	
42	균열	0.2	㎜	0.8	m		96	균열	0.2	㎜	0.8	m	
43	경계부 균열	0.2	㎜	0.6	m		97	균열	1.0	㎜	1.6	m	
44	균열	0.1	㎜	0.4	m		98	균열	0.2	㎜	0.5	m	
45	경계부 균열	0.2	㎜	0.3	m		99	균열	0.2	㎜	0.4	m	
46	균열	0.1	㎜	0.4	m		100	균열	0.1	㎜	0.6	m	
47	균열	0.2	㎜	0.8	m		101	균열	0.1	㎜	0.4	m

48	경계부 균열	0.2	㎜	0.6	m		102	균열	0.1	㎜	0.4	m	
49	경계부 균열	0.2	㎜	0.6	m		103	경계부 균열	0.1	㎜	0.6	m	
50	균열	0.1	㎜	0.4	m		104	균열	0.1	㎜	0.8	m	
51	균열	0.1	㎜	0.5	m		105	균열	0.1	㎜	0.7	m	
52	균열	0.2	㎜	0.8	m		106						
53	경계부 균열	0.2	㎜	0.6	m		107						
54	경계부 균열	0.2	㎜	0.6	m		108
