외관조사망도 번호
G30신당교_토공노반_59 (53.780~53.790)

호남고속선 신당교_토공노반_59 (53.780~53.790 (L=10m)

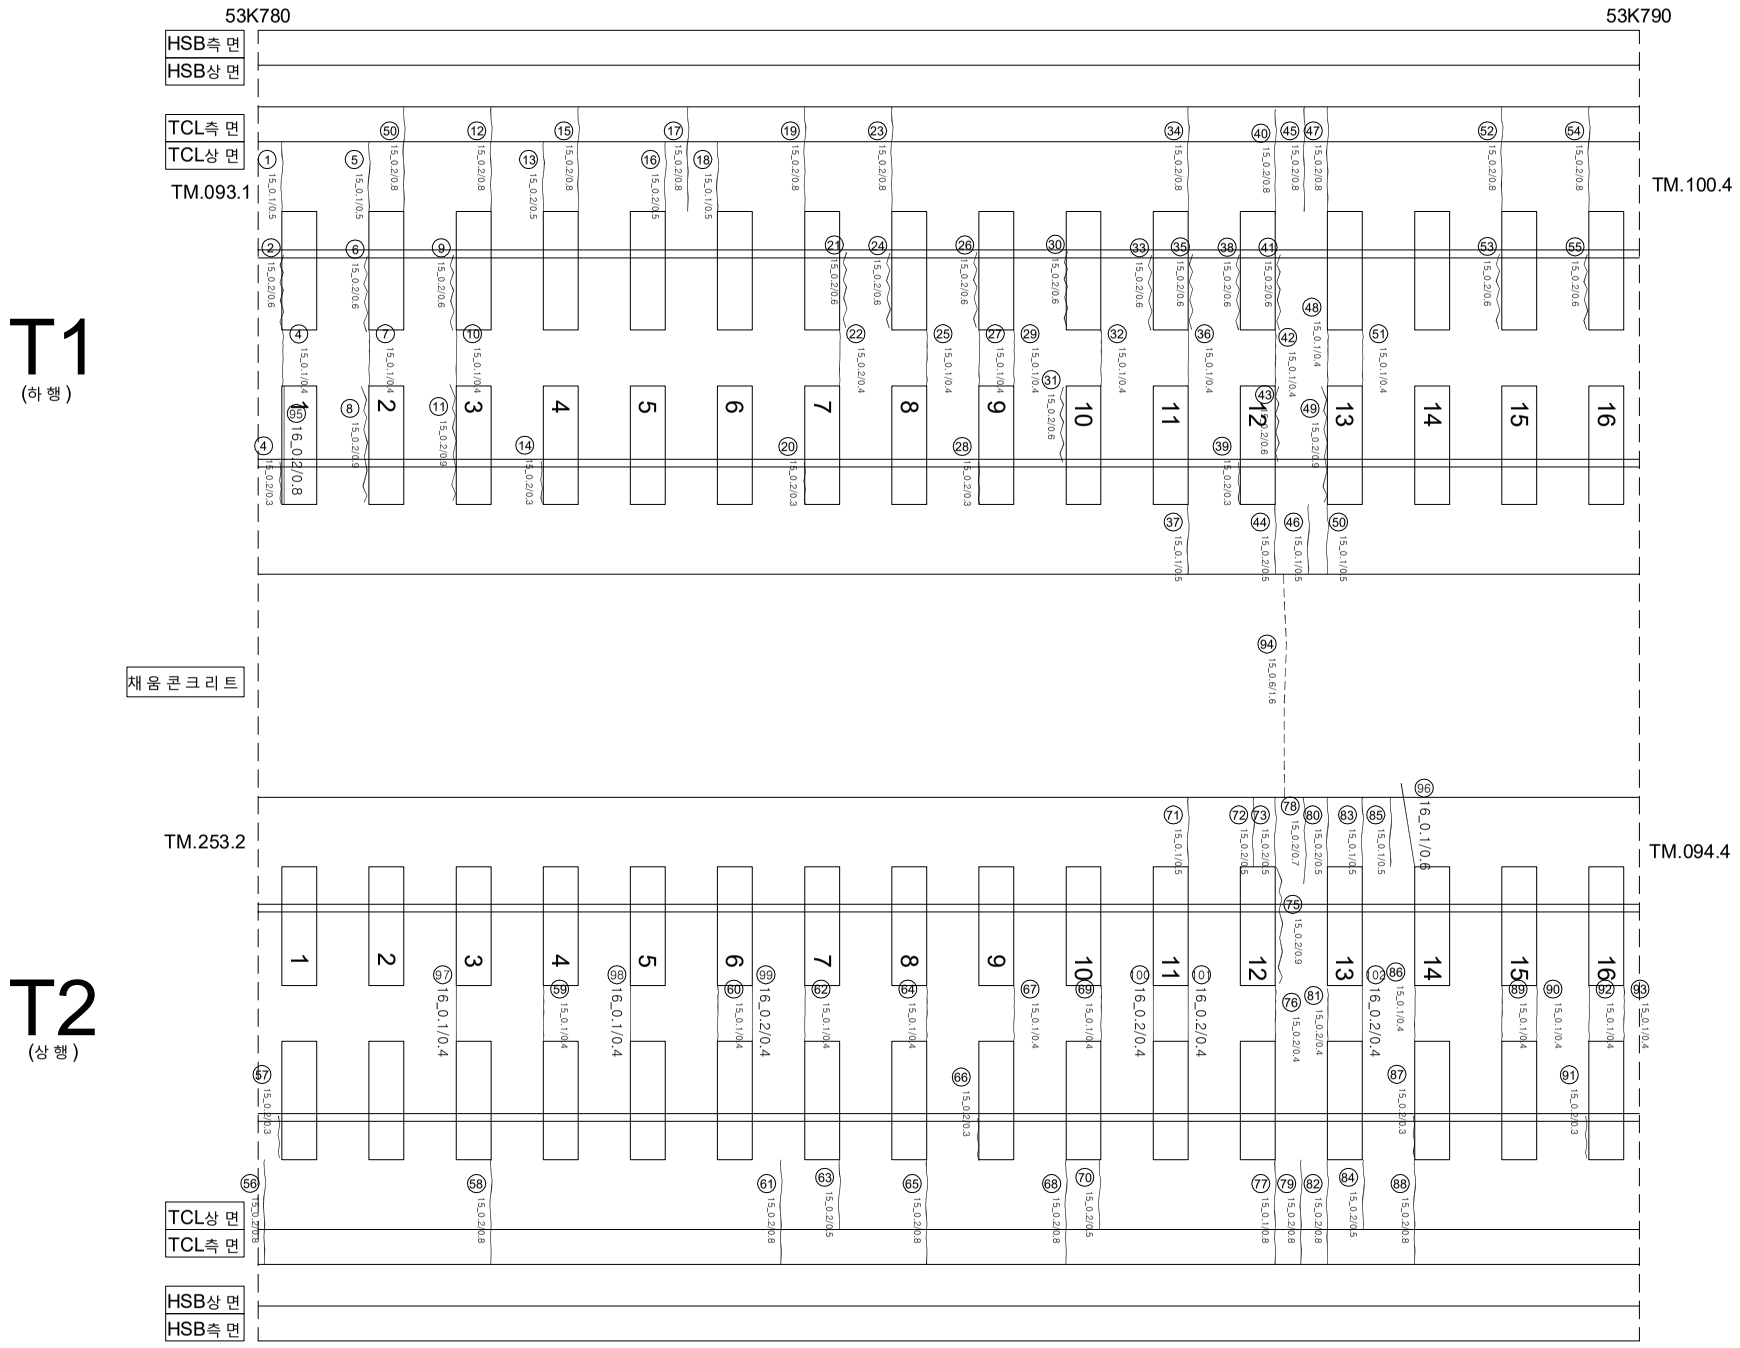
연번	손상	폭		연장		비고	연번	손상	폭		연장		비고
1	균열	0.1	㎜	0.5	m		55	경계부 균열	0.2	㎜	0.8	m	
2	경계부 균열	0.2	㎜	0.6	m		56	균열	0.2	㎜	0.6	m	
3	균열	0.1	㎜	0.4	m		57	경계부 균열	0.2	㎜	0.8	m	
4	경계부 균열	0.2	㎜	0.3	m		58	균열	0.2	㎜	0.3	m	
5	균열	0.1	㎜	0.5	m		59	균열	0.2	㎜	0.8	m	
6	경계부 균열	0.2	㎜	0.6	m		60	균열	0.1	㎜	0.4	m	
7	균열	0.1	㎜	0.4	m		61	균열	0.1	㎜	0.4	m	
8	경계부 균열	0.2	㎜	0.9	m		62	균열	0.2	㎜	0.8	m	
9	경계부 균열	0.2	㎜	0.8	m		63	균열	0.1	㎜	0.4	m	
10	균열	0.2	㎜	0.6	m		64	균열	0.2	㎜	0.5	m	
11	경계부 균열	0.1	㎜	0.4	m		65	균열	0.1	㎜	0.4	m	
12	균열	0.2	㎜	0.9	m		66	경계부 균열	0.2	㎜	0.8	m	
13	균열	0.2	㎜	0.8	m		67	균열	0.2	㎜	0.3	m	
14	경계부 균열	0.2	㎜	0.5	m		68	균열	0.1	㎜	0.4	m	
15	균열	0.2	㎜	0.3	m		69	균열	0.2	㎜	0.8	m	
16	균열	0.2	㎜	0.8	m		70	균열	0.1	㎜	0.4	m	
17	균열	0.2	㎜	0.5	m		71	균열	0.2	㎜	0.5	m	
18	균열	0.2	㎜	0.8	m		72	균열	0.1	㎜	0.5	m	
19	균열	0.1	㎜	0.5	m		73	균열	0.2	㎜	0.5	m	
20	경계부 균열	0.2	㎜	0.8	m		74	균열	0.2	㎜	0.5	m	
21	경계부 균열	0.2	㎜	0.3	m		75	경계부 균열	0.2	㎜	0.9	m	
22	균열	0.2	㎜	0.6	m		76	균열	0.2	㎜	0.4	m	
23	균열	0.2	㎜	0.4	m		77	균열	0.1	㎜	0.8	m

24	경계부 균열	0.2	㎜	0.8	m		78	균열	0.2	㎜	0.7	m	
25	균열	0.2	㎜	0.6	m		79	균열	0.2	㎜	0.8	m	
26	경계부 균열	0.1	㎜	0.4	m		80	균열	0.2	㎜	0.5	m	
27	균열	0.2	㎜	0.6	m		81	균열	0.2	㎜	0.4	m	
28	경계부 균열	0.1	㎜	0.4	m		82	균열	0.2	㎜	0.8	m	
29	균열	0.2	㎜	0.3	m		83	균열	0.1	㎜	0.5	m	
30	경계부 균열	0.1	㎜	0.4	m		84	균열	0.2	㎜	0.5	m	
31	경계부 균열	0.2	㎜	0.6	m		85	균열	0.1	㎜	0.5	m	
32	균열	0.2	㎜	0.6	m		86	균열	0.1	㎜	0.4	m	
33	경계부 균열	0.1	㎜	0.4	m		87	경계부 균열	0.2	㎜	0.3	m	
34	균열	0.2	㎜	0.6	m		88	균열	0.2	㎜	0.8	m	
35	경계부 균열	0.2	㎜	0.8	m		89	균열	0.1	㎜	0.4	m	
36	균열	0.2	㎜	0.6	m		90	균열	0.1	㎜	0.4	m	
37	균열	0.1	㎜	0.4	m		91	경계부 균열	0.2	㎜	0.3	m	
38	경계부 균열	0.1	㎜	0.5	m		92	균열	0.1	㎜	0.4	m	
39	경계부 균열	0.2	㎜	0.6	m		93	균열	0.1	㎜	0.4	m	
40	균열	0.2	㎜	0.3	m		94	균열	0.6	㎜	1.6	m	
41	경계부 균열	0.2	㎜	0.8	m		95	경계부 균열	0.2	㎜	0.8	m	
42	균열	0.2	㎜	0.6	m		96	균열	0.1	㎜	0.6	m	
43	경계부 균열	0.1	㎜	0.4	m		97	균열	0.1	㎜	0.4	m	
44	균열	0.2	㎜	0.6	m		98	균열	0.1	㎜	0.4	m	
45	균열	0.2	㎜	0.5	m		99	균열	0.2	㎜	0.4	m	
46	균열	0.2	㎜	0.8	m		100	균열	0.2	㎜	0.4	m

47	균열	0.1	㎜	0.5	m		101	균열	0.2	㎜	0.4	m	
48	균열	0.2	㎜	0.8	m		102	균열	0.2	㎜	0.4	m	
49	경계부 균열	0.1	㎜	0.4	m		103						
50	균열	0.2	㎜	0.9	m		104						
51	균열	0.1	㎜	0.5	m		105						
52	균열	0.1	㎜	0.4	m		106						
53	경계부 균열	0.2	㎜	0.8	m		107						
54	균열	0.2	㎜	0.6	m		108
