외관조사망도 번호
G30신당교_토공노반_65 (53.840~53.850)

호남고속선 신당교_토공노반_65 (53.840~53.850 (L=10m)

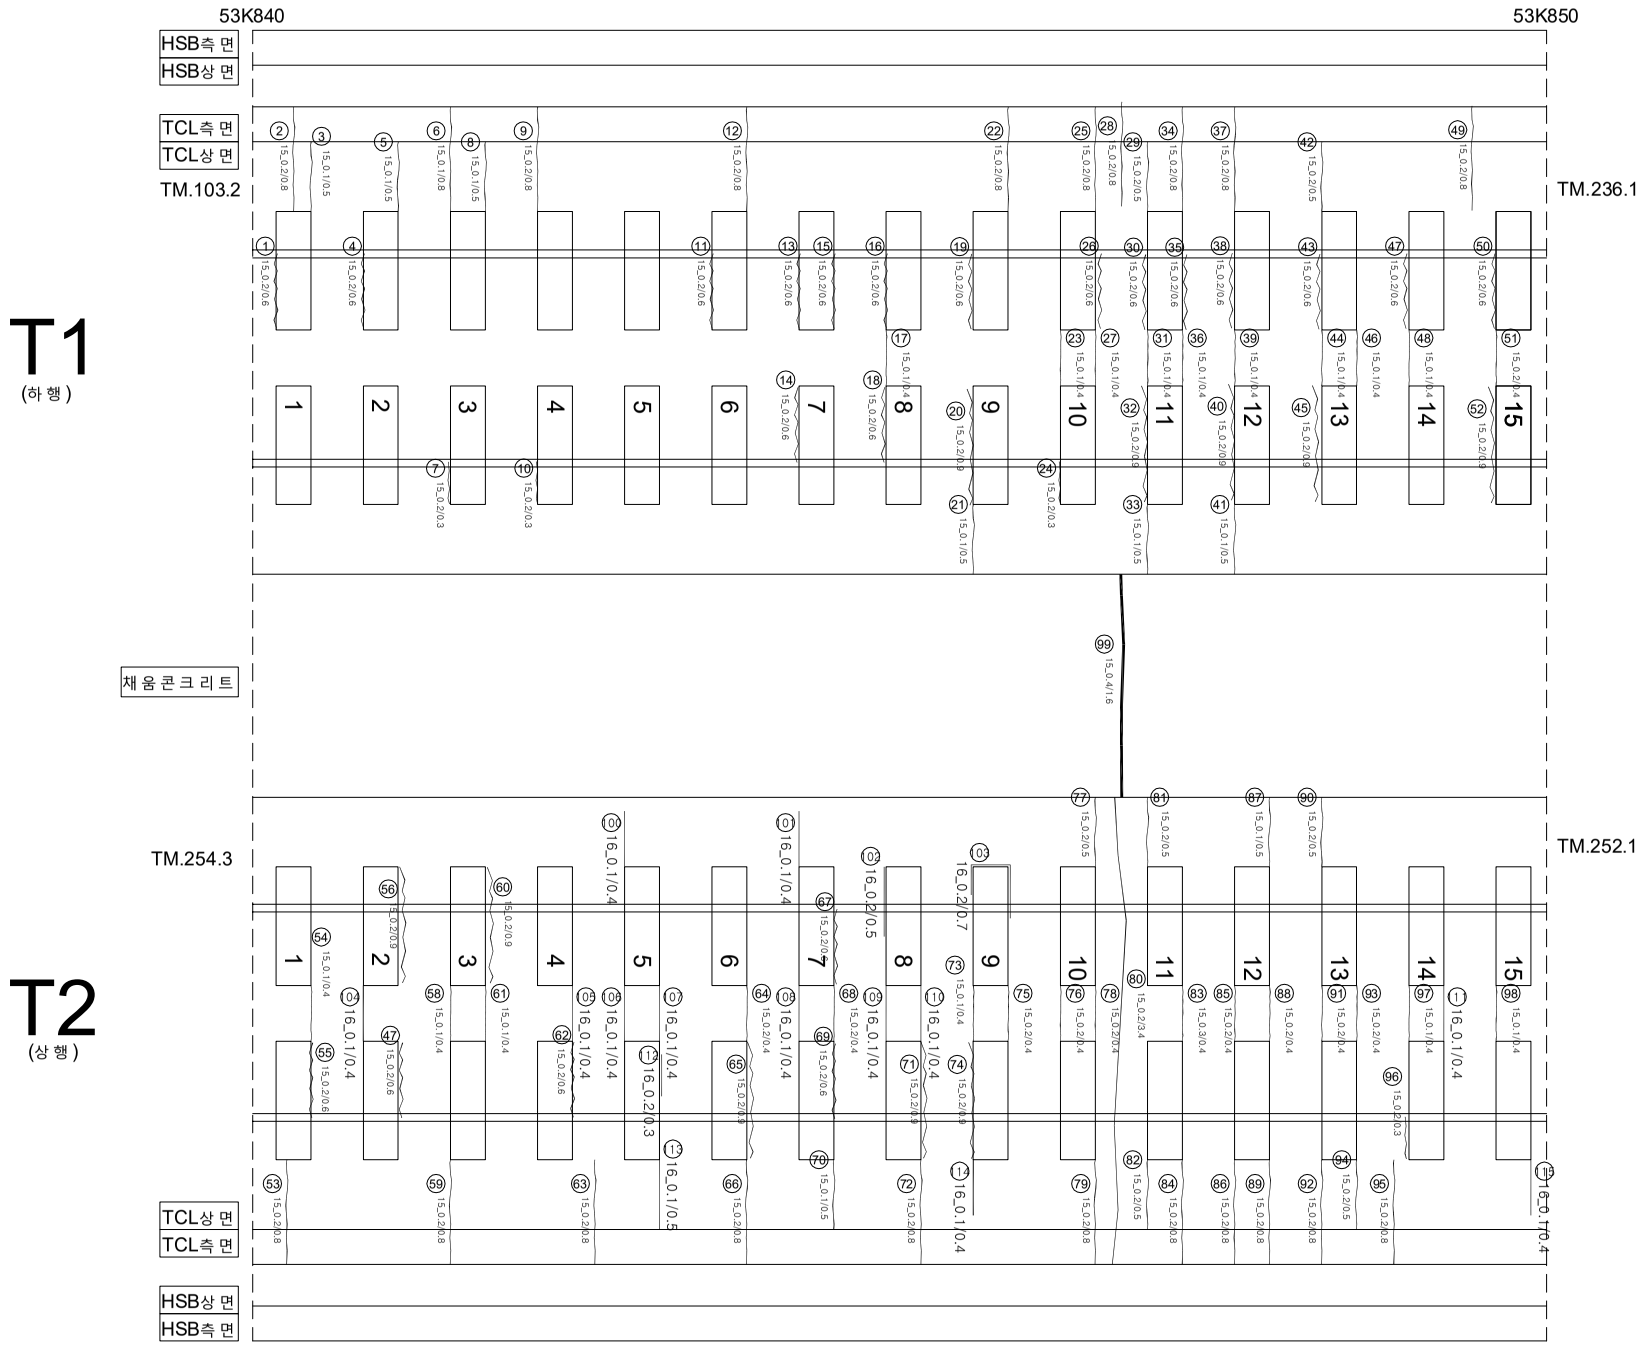
연번	손상	폭		연장		비고	연번	손상	폭		연장		비고	연번	손상	폭		연장	
1	경계부 균열	0.2	㎜	0.6	m		55	경계부 균열	0.2	㎜	0.6	m		109	균열	0.1	㎜	0.4	m
2	균열	0.2	㎜	0.8	m		56	경계부 균열	0.2	㎜	0.9	m		110	균열	0.1	㎜	0.4	m
3	균열	0.1	㎜	0.5	m		57	균열	0.2	㎜	0.6	m		111	균열	0.1	㎜	0.4	m
4	경계부 균열	0.2	㎜	0.6	m		58	균열	0.1	㎜	0.4	m		112	균열	0.2	㎜	0.3	m
5	균열	0.1	㎜	0.5	m		59	균열	0.2	㎜	0.8	m		113	균열	0.1	㎜	0.5	m
6	균열	0.1	㎜	0.8	m		60	경계부 균열	0.2	㎜	0.9	m		114	균열	0.1	㎜	0.4	m
7	균열	0.2	㎜	0.3	m		61	균열	0.1	㎜	0.4	m		115	균열	0.1	㎜	0.4	m
8	균열	0.1	㎜	0.5	m		62	경계부 균열	0.2	㎜	0.6	m		116					
9	균열	0.2	㎜	0.8	m		63	균열	0.2	㎜	0.8	m		117					
10	균열	0.2	㎜	0.3	m		64	균열	0.2	㎜	0.4	m		118					
11	경계부 균열	0.2	㎜	0.6	m		65	경계부 균열	0.2	㎜	0.9	m		119					
12	균열	0.2	㎜	0.8	m		66	균열	0.2	㎜	0.8	m		120					
13	경계부 균열	0.2	㎜	0.6	m		67	경계부 균열	0.2	㎜	0.6	m		121					
14	경계부 균열	0.2	㎜	0.6	m		68	균열	0.2	㎜	0.4	m		122					
15	경계부 균열	0.2	㎜	0.6	m		69	경계부 균열	0.2	㎜	0.6	m		123					
16	경계부 균열	0.2	㎜	0.6	m		70	균열	0.1	㎜	0.5	m		124					
17	균열	0.1	㎜	0.4	m		71	경계부 균열	0.2	㎜	0.9	m		125

18	경계부 균열	0.2	㎜	0.6	m		72	균열	0.2	㎜	0.8	m		126					
19	경계부 균열	0.2	㎜	0.6	m		73	균열	0.1	㎜	0.4	m		127					
20	경계부 균열	0.2	㎜	0.9	m		74	경계부 균열	0.2	㎜	0.9	m		128					
21	균열	0.1	㎜	0.5	m		75	균열	0.2	㎜	0.4	m		129					
22	균열	0.2	㎜	0.8	m		76	균열	0.2	㎜	0.4	m		130					
23	균열	0.1	㎜	0.4	m		77	균열	0.2	㎜	0.5	m		131					
24	경계부 균열	0.2	㎜	0.3	m		78	균열	0.2	㎜	0.4	m		132					
25	균열	0.2	㎜	0.8	m		79	균열	0.2	㎜	0.8	m		133					
26	경계부 균열	0.2	㎜	0.6	m		80	균열	0.2	㎜	3.4	m		134					
27	균열	0.1	㎜	0.4	m		81	균열	0.2	㎜	0.5	m		135					
28	균열	0.2	㎜	0.8	m		82	균열	0.2	㎜	0.5	m		136					
29	균열	0.2	㎜	0.5	m		83	균열	0.3	㎜	0.4	m		137					
30	경계부 균열	0.2	㎜	0.6	m		84	균열	0.2	㎜	0.8	m		138					
31	균열	0.1	㎜	0.4	m		85	균열	0.2	㎜	0.4	m		139					
32	경계부 균열	0.2	㎜	0.9	m		86	균열	0.2	㎜	0.8	m		140					
33	균열	0.1	㎜	0.5	m		87	균열	0.1	㎜	0.5	m		141					
34	균열	0.2	㎜	0.8	m		88	균열	0.2	㎜	0.4	m		142					
35	경계부 균열	0.2	㎜	0.6	m		89	균열	0.2	㎜	0.8	m		143					
36	균열	0.1	㎜	0.4	m		90	균열	0.2	㎜	0.5	m		144

37	균열	0.2	㎜	0.8	m		91	균열	0.2	㎜	0.4	m		145					
38	경계부 균열	0.2	㎜	0.6	m		92	균열	0.2	㎜	0.8	m		146					
39	균열	0.1	㎜	0.4	m		93	균열	0.2	㎜	0.4	m		147					
40	경계부 균열	0.2	㎜	0.9	m		94	균열	0.2	㎜	0.5	m		148					
41	균열	0.1	㎜	0.5	m		95	균열	0.2	㎜	0.8	m		149					
42	균열	0.2	㎜	0.5	m		96	경계부 균열	0.2	㎜	0.3	m		150					
43	경계부 균열	0.2	㎜	0.6	m		97	균열	0.1	㎜	0.4	m		151					
44	균열	0.1	㎜	0.4	m		98	균열	0.1	㎜	0.4	m		152					
45	경계부 균열	0.2	㎜	0.9	m		99	균열	0.4	㎜	1.6	m		153					
46	균열	0.1	㎜	0.4	m		100	균열	0.1	㎜	0.4	m		154					
47	경계부 균열	0.2	㎜	0.6	m		101	균열	0.1	㎜	0.4	m		155					
48	균열	0.1	㎜	0.4	m		102	경계부 균열	0.2	㎜	0.5	m		156					
49	균열	0.2	㎜	0.8	m		103	경계부 균열	0.2	㎜	0.7	m		157					
50	경계부 균열	0.2	㎜	0.6	m		104	균열	0.1	㎜	0.4	m		158					
51	균열	0.2	㎜	0.4	m		105	균열	0.1	㎜	0.4	m		159					
52	경계부 균열	0.2	㎜	0.9	m		106	균열	0.1	㎜	0.4	m		160					
53	균열	0.2	㎜	0.8	m		107	균열	0.1	㎜	0.4	m		161					
54	균열	0.1	㎜	0.4	m		108	균열	0.1	㎜	0.4	m		162
