외관조사망도 번호
G30신당교_토공노반_67 (53.860~53.870)

호남고속선 신당교_토공노반_67 (53.860~53.870 (L=10m)

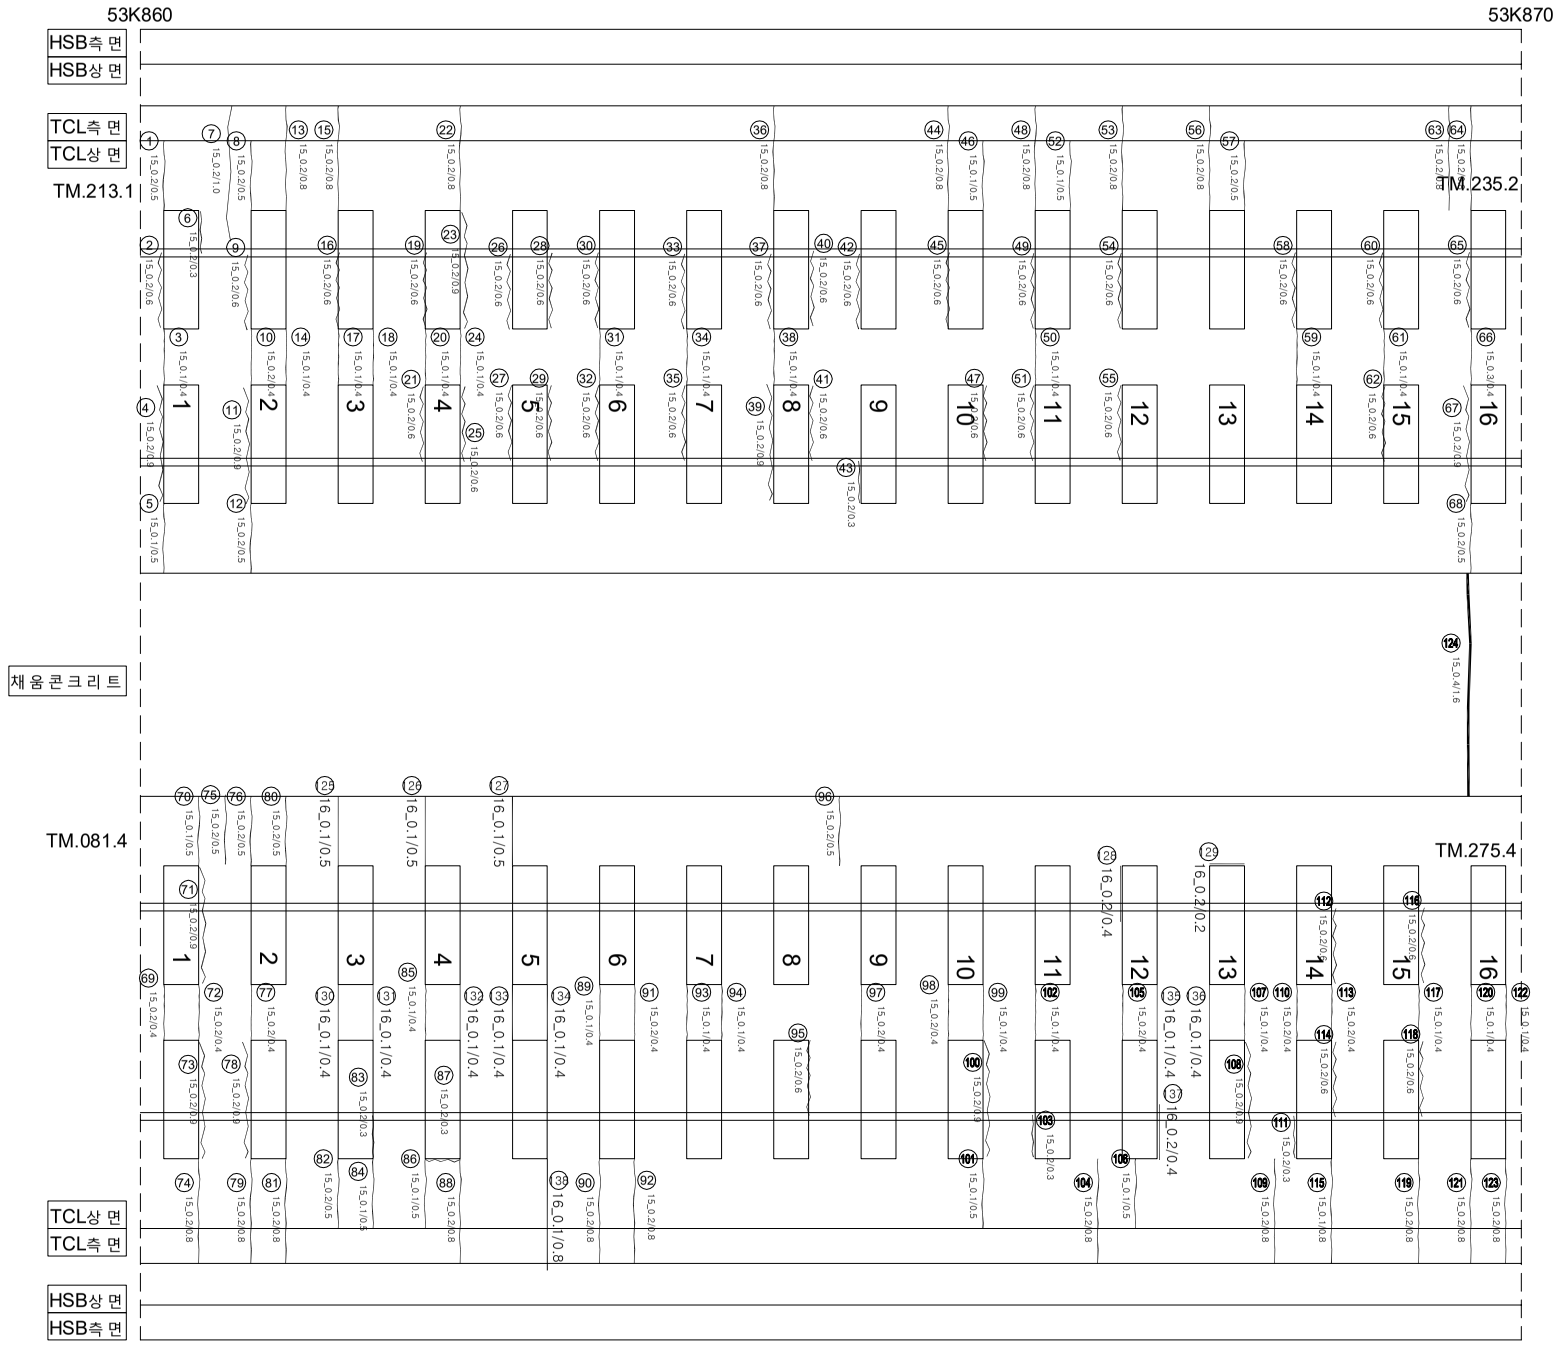
연번	손상	폭		연장		비고	연번	손상	폭		연장		비고	연번	손상	폭		연장		비고
1	균열	0.2	㎜	0.5	m		66	균열	0.3	㎜	0.4	m		131	균열	0.1	㎜	0.4	m	
2	경계부 균열	0.2	㎜	0.6	m		67	경계부 균열	0.2	㎜	0.9	m		132	균열	0.1	㎜	0.4	m	
3	균열	0.1	㎜	0.4	m		68	균열	0.2	㎜	0.5	m		133	균열	0.1	㎜	0.4	m	
4	경계부 균열	0.2	㎜	0.9	m		69	균열	0.2	㎜	0.4	m		134	균열	0.1	㎜	0.4	m	
5	균열	0.1	㎜	0.5	m		70	균열	0.1	㎜	0.5	m		135	균열	0.1	㎜	0.4	m	
6	경계부 균열	0.2	㎜	0.3	m		71	경계부 균열	0.2	㎜	0.9	m		136	균열	0.1	㎜	0.4	m	
7	균열	0.2	㎜	1	m		72	균열	0.2	㎜	0.4	m		137	경계부 균열	0.2	㎜	0.4	m	
8	균열	0.2	㎜	0.5	m		73	경계부 균열	0.2	㎜	0.9	m		138	균열	0.1	㎜	0.8	m	
9	경계부 균열	0.2	㎜	0.6	m		74	균열	0.2	㎜	0.8	m								
10	균열	0.2	㎜	0.4	m		75	균열	0.2	㎜	0.5	m								
11	경계부 균열	0.2	㎜	0.9	m		76	균열	0.2	㎜	0.5	m								
12	균열	0.2	㎜	0.5	m		77	균열	0.2	㎜	0.4	m								
13	균열	0.2	㎜	0.8	m		78	경계부 균열	0.2	㎜	0.9	m								
14	균열	0.1	㎜	0.4	m		79	균열	0.2	㎜	0.8	m								
15	균열	0.2	㎜	0.8	m		80	균열	0.2	㎜	0.5	m								
16	경계부 균열	0.2	㎜	0.6	m		81	균열	0.2	㎜	0.8	m								
17	균열	0.1	㎜	0.4	m		82	균열	0.2	㎜	0.5	m

18	균열	0.1	㎜	0.4	m		83	경계부 균열	0.2	㎜	0.3	m								
19	경계부 균열	0.2	㎜	0.6	m		84	균열	0.1	㎜	0.5	m								
20	균열	0.1	㎜	0.4	m		85	균열	0.1	㎜	0.4	m								
21	경계부 균열	0.2	㎜	0.6	m		86	균열	0.1	㎜	0.5	m								
22	균열	0.2	㎜	0.8	m		87	경계부 균열	0.2	㎜	0.3	m								
23	경계부 균열	0.2	㎜	0.9	m		88	균열	0.2	㎜	0.8	m								
24	균열	0.1	㎜	0.4	m		89	균열	0.1	㎜	0.4	m								
25	경계부 균열	0.2	㎜	0.6	m		90	균열	0.2	㎜	0.8	m								
26	경계부 균열	0.2	㎜	0.6	m		91	균열	0.2	㎜	0.4	m								
27	경계부 균열	0.2	㎜	0.6	m		92	균열	0.2	㎜	0.8	m								
28	경계부 균열	0.2	㎜	0.6	m		93	균열	0.1	㎜	0.4	m								
29	경계부 균열	0.2	㎜	0.6	m		94	균열	0.1	㎜	0.4	m								
30	경계부 균열	0.2	㎜	0.6	m		95	경계부 균열	0.2	㎜	0.6	m								
31	균열	0.1	㎜	0.4	m		96	균열	0.2	㎜	0.5	m								
32	경계부 균열	0.2	㎜	0.6	m		97	균열	0.2	㎜	0.4	m								
33	경계부 균열	0.2	㎜	0.6	m		98	균열	0.2	㎜	0.4	m								
34	균열	0.1	㎜	0.4	m		99	균열	0.1	㎜	0.4	m								
35	경계부 균열	0.2	㎜	0.6	m		100	경계부 균열	0.2	㎜	0.9	m								
36	균열	0.2	㎜	0.8	m		101	균열	0.1	㎜	0.5	m

37	경계부 균열	0.2	㎜	0.6	m		102	균열	0.1	㎜	0.4	m								
38	균열	0.1	㎜	0.4	m		103	경계부 균열	0.2	㎜	0.3	m								
39	경계부 균열	0.2	㎜	0.9	m		104	균열	0.2	㎜	0.8	m								
40	경계부 균열	0.2	㎜	0.6	m		105	균열	0.2	㎜	0.4	m								
41	경계부 균열	0.2	㎜	0.6	m		106	균열	0.1	㎜	0.5	m								
42	경계부 균열	0.2	㎜	0.6	m		107	균열	0.1	㎜	0.4	m								
43	경계부 균열	0.2	㎜	0.3	m		108	경계부 균열	0.2	㎜	0.9	m								
44	균열	0.2	㎜	0.8	m		109	균열	0.2	㎜	0.8	m								
45	경계부 균열	0.2	㎜	0.6	m		110	균열	0.2	㎜	0.4	m								
46	균열	0.1	㎜	0.5	m		111	경계부 균열	0.2	㎜	0.3	m								
47	경계부 균열	0.2	㎜	0.6	m		112	경계부 균열	0.2	㎜	0.6	m								
48	균열	0.2	㎜	0.8	m		113	균열	0.2	㎜	0.4	m								
49	경계부 균열	0.2	㎜	0.6	m		114	경계부 균열	0.2	㎜	0.6	m								
50	균열	0.1	㎜	0.4	m		115	균열	0.1	㎜	0.8	m								
51	경계부 균열	0.2	㎜	0.6	m		116	경계부 균열	0.2	㎜	0.6	m								
52	균열	0.1	㎜	0.5	m		117	균열	0.1	㎜	0.4	m								
53	균열	0.2	㎜	0.8	m		118	경계부 균열	0.2	㎜	0.6	m								
54	경계부 균열	0.2	㎜	0.6	m		119	균열	0.2	㎜	0.8	m								
55	경계부 균열	0.2	㎜	0.6	m		120	균열	0.1	㎜	0.4	m

56	균열	0.2	㎜	0.8	m		121	균열	0.2	㎜	0.8	m								
57	균열	0.2	㎜	0.5	m		122	균열	0.1	㎜	0.4	m								
58	경계부 균열	0.2	㎜	0.6	m		123	균열	0.2	㎜	0.8	m								
59	균열	0.1	㎜	0.4	m		124	균열	0.4	㎜	1.6	m								
60	경계부 균열	0.2	㎜	0.6	m		125	균열	0.1	㎜	0.5	m								
61	균열	0.1	㎜	0.4	m		126	균열	0.1	㎜	0.5	m								
62	경계부 균열	0.2	㎜	0.6	m		127	균열	0.1	㎜	0.5	m								
63	균열	0.2	㎜	0.8	m		128	경계부 균열	0.2	㎜	0.4	m								
64	균열	0.2	㎜	0.8	m		129	경계부 균열	0.2	㎜	0.2	m								
65	경계부 균열	0.2	㎜	0.6	m		130	균열	0.1	㎜	0.4	m
