호남고속선 신당교_토공노반_68 (53.870~53.880 (L=10m)

외관조사망도 번호
G30신당교_토공노반_68 (53.870~53.880)

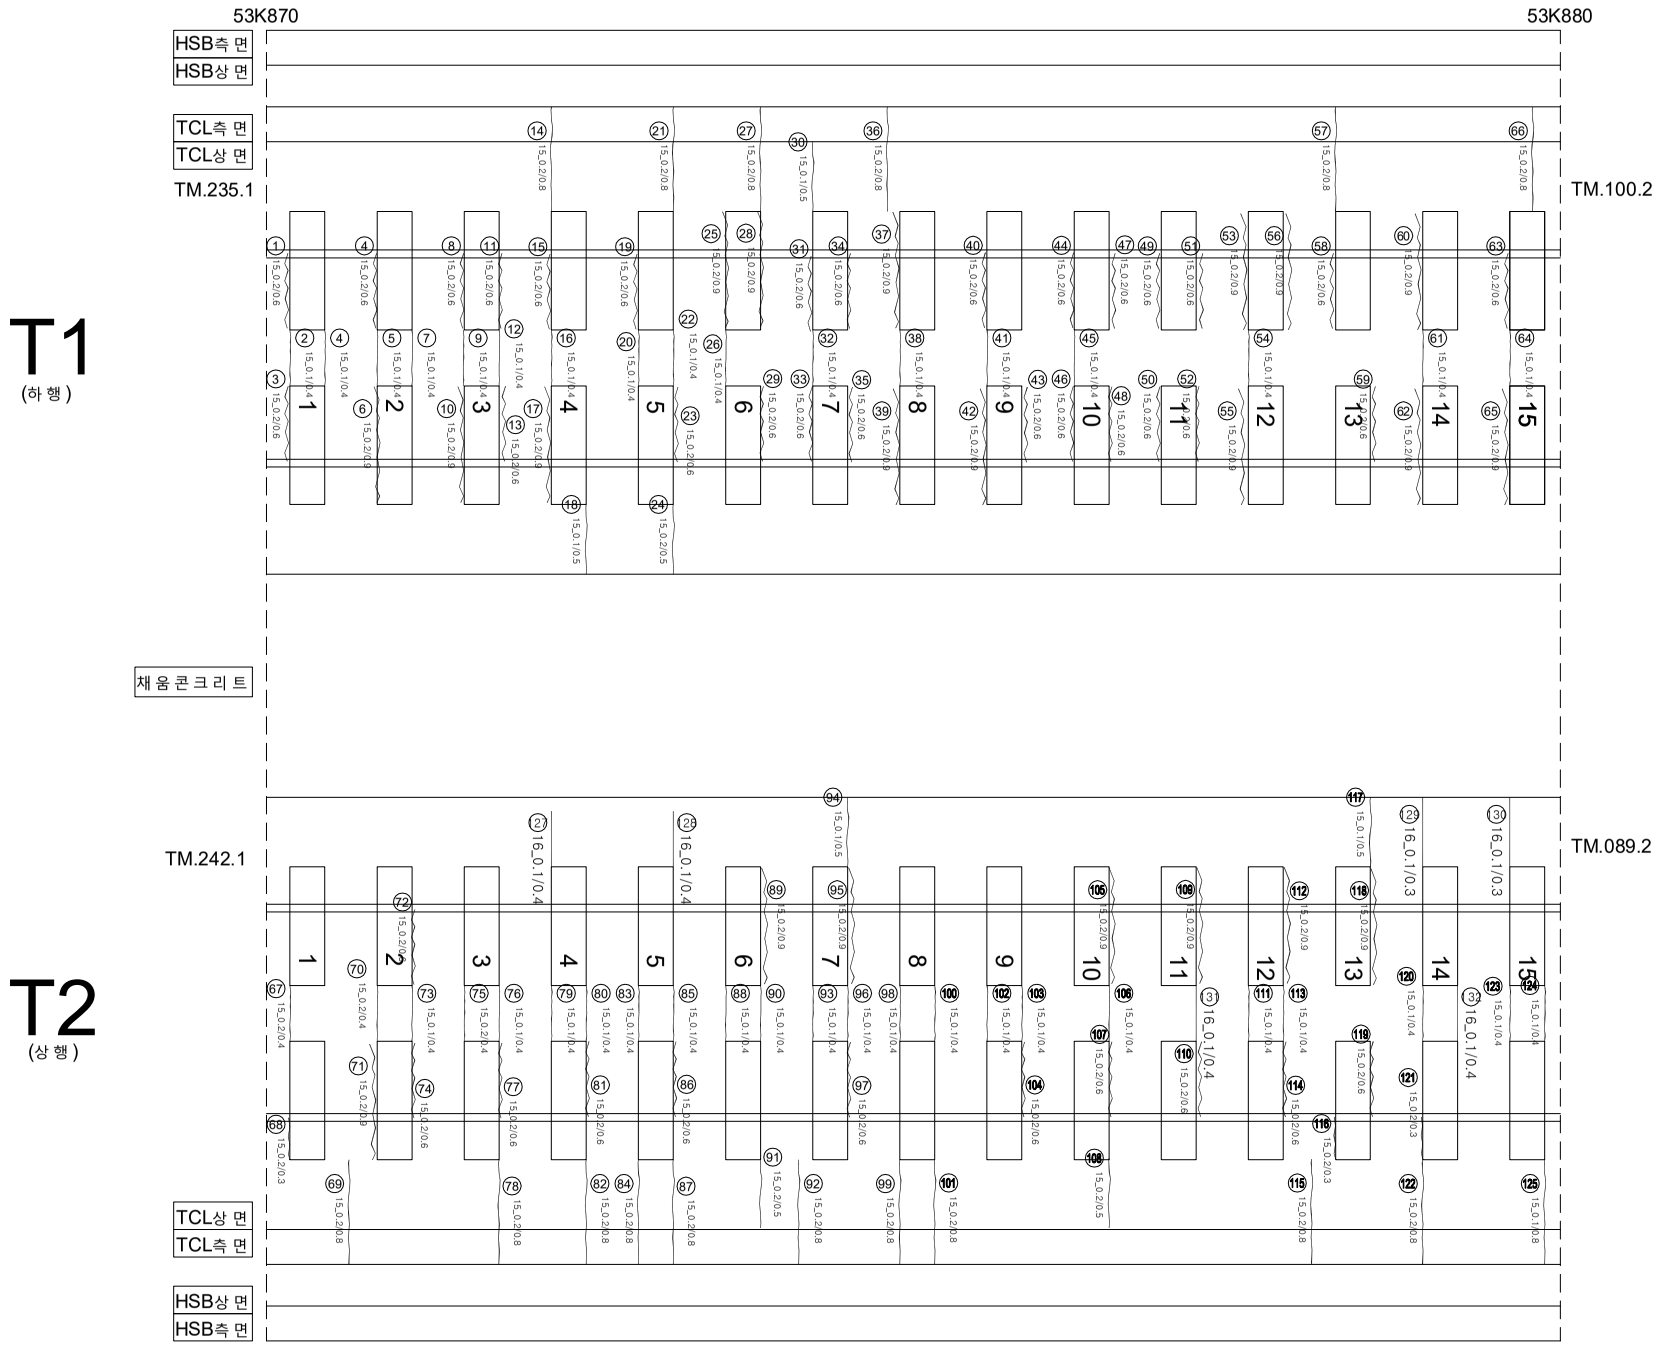
연번	손상	폭		연장		비고	연번	손상	폭		연장		비고	연번	손상	폭		연장		비고
1	경계부 균열	0.2	㎜	0.6	m		65	경계부 균열	0.1	㎜	0.4	m		129	균열	0.1	㎜	0.3	m	
2	균열	0.1	㎜	0.4	m		66	균열	0.2	㎜	0.9	m		130	균열	0.1	㎜	0.3	m	
3	경계부 균열	0.2		0.6	m		67	균열	0.2	㎜	0.8	m		131	균열	0.1	㎜	0.4	m	
4	경계부 균열	0.1		0.4	m		68	경계부 균열	0.2	㎜	0.4	m		132	균열	0.1	㎜	0.4	m	
5	균열	0.2		0.6	m		69	균열	0.2	㎜	0.3	m								
6	경계부 균열	0.1	㎜	0.4	m		70	균열	0.2	㎜	0.8	m								
7	균열	0.2	㎜	0.9	m		71	경계부 균열	0.2	㎜	0.4	m								
8	경계부 균열	0.1	㎜	0.4	m		72	경계부 균열	0.2	㎜	0.9	m								
9	균열	0.2	㎜	0.6	m		73	균열	0.2	㎜	0.6	m								
10	경계부 균열	0.1	㎜	0.4	m		74	경계부 균열	0.1	㎜	0.4	m								
11	경계부 균열	0.2	㎜	0.9	m		75	균열	0.2	㎜	0.6	m								
12	균열	0.2	㎜	0.6	m		76	균열	0.2	㎜	0.4	m								
13	경계부 균열	0.1	㎜	0.4	m		77	경계부 균열	0.1	㎜	0.4	m								
14	균열	0.2	㎜	0.6	m		78	균열	0.2	㎜	0.6	m								
15	경계부 균열	0.2	㎜	0.8	m		79	균열	0.2	㎜	0.8	m								
16	균열	0.2	㎜	0.6	m		80	균열	0.1	㎜	0.4	m								
17	경계부 균열	0.1	㎜	0.4	m		81	경계부 균열	0.1	㎜	0.4	m

18	균열	0.2	㎜	0.9	m		82	균열	0.2	㎜	0.6	m								
19	경계부 균열	0.1	㎜	0.5	m		83	균열	0.2	㎜	0.8	m								
20	균열	0.2	㎜	0.6	m		84	균열	0.1	㎜	0.4	m								
21	균열	0.1	㎜	0.4	m		85	균열	0.2	㎜	0.8	m								
22	균열	0.2	㎜	0.8	m		86	경계부 균열	0.1	㎜	0.4	m								
23	경계부 균열	0.1	㎜	0.4	m		87	균열	0.2	㎜	0.6	m								
24	균열	0.2	㎜	0.6	m		88	균열	0.2	㎜	0.8	m								
25	경계부 균열	0.2	㎜	0.5	m		89	경계부 균열	0.1	㎜	0.4	m								
26	균열	0.2	㎜	0.9	m		90	균열	0.2	㎜	0.9	m								
27	균열	0.1	㎜	0.4	m		91	균열	0.1	㎜	0.4	m								
28	경계부 균열	0.2	㎜	0.8	m		92	균열	0.2	㎜	0.5	m								
29	경계부 균열	0.2	㎜	0.9	m		93	균열	0.2	㎜	0.8	m								
30	균열	0.2	㎜	0.6	m		94	균열	0.1	㎜	0.4	m								
31	경계부 균열	0.1	㎜	0.5	m		95	경계부 균열	0.1	㎜	0.5	m								
32	균열	0.2	㎜	0.6	m		96	균열	0.2	㎜	0.9	m								
33	경계부 균열	0.1	㎜	0.4	m		97	경계부 균열	0.1	㎜	0.4	m								
34	경계부 균열	0.2	㎜	0.6	m		98	균열	0.2	㎜	0.6	m								
35	경계부 균열	0.2	㎜	0.6	m		99	균열	0.1	㎜	0.4	m								
36	균열	0.2	㎜	0.6	m		100	균열	0.2	㎜	0.8	m								
37	경계부 균열	0.2	㎜	0.8	m		101	균열	0.1	㎜	0.4	m

38	균열	0.2	㎜	0.9	m		102	균열	0.2	㎜	0.8	m								
39	경계부 균열	0.1	㎜	0.4	m		103	균열	0.1	㎜	0.4	m								
40	경계부 균열	0.2	㎜	0.9	m		104	경계부 균열	0.1	㎜	0.4	m								
41	균열	0.2	㎜	0.6	m		105	경계부 균열	0.2	㎜	0.6	m								
42	경계부 균열	0.1	㎜	0.4	m		106	균열	0.2	㎜	0.9	m								
43	경계부 균열	0.2	㎜	0.9	m		107	경계부 균열	0.1	㎜	0.4	m								
44	경계부 균열	0.2	㎜	0.6	m		108	균열	0.2	㎜	0.6	m								
45	균열	0.2	㎜	0.6	m		109	경계부 균열	0.2	㎜	0.5	m								
46	경계부 균열	0.1	㎜	0.4	m		110	경계부 균열	0.2	㎜	0.9	m								
47	경계부 균열	0.2	㎜	0.6	m		111	균열	0.2	㎜	0.6	m								
48	경계부 균열	0.2	㎜	0.6	m		112	경계부 균열	0.1	㎜	0.4	m								
49	경계부 균열	0.2	㎜	0.6	m		113	균열	0.2	㎜	0.9	m								
50	경계부 균열	0.2	㎜	0.6	m		114	경계부 균열	0.1	㎜	0.4	m								
51	경계부 균열	0.2	㎜	0.6	m		115	균열	0.2	㎜	0.6	m								
52	경계부 균열	0.2	㎜	0.6	m		116	경계부 균열	0.2	㎜	0.8	m								
53	경계부 균열	0.2	㎜	0.6	m		117	균열	0.2	㎜	0.3	m								
54	균열	0.2	㎜	0.9	m		118	경계부 균열	0.1	㎜	0.5	m								
55	경계부 균열	0.1	㎜	0.4	m		119	경계부 균열	0.2	㎜	0.9	m

56	경계부 균열	0.2	㎜	0.9	m		120	균열	0.2	㎜	0.6	m								
57	균열	0.2	㎜	0.9	m		121	경계부 균열	0.1	㎜	0.4	m								
58	경계부 균열	0.2	㎜	0.8	m		122	균열	0.2	㎜	0.3	m								
59	경계부 균열	0.2	㎜	0.6	m		123	균열	0.2	㎜	0.8	m								
60	경계부 균열	0.2	㎜	0.6	m		124	균열	0.1	㎜	0.4	m								
61	균열	0.2	㎜	0.9	m		125	균열	0.1	㎜	0.4	m								
62	경계부 균열	0.1	㎜	0.4	m		126	균열	0.1	㎜	0.8	m								
63	경계부 균열	0.2	㎜	0.9	m		127	균열	0.1	㎜	0.4	m								
64	균열	0.2	㎜	0.6	m		128	균열	0.1	㎜	0.4	m
