호남고속선 신당교_토공노반_70 (53.890~53.900 (L=10m)

외관조사망도 번호
G30신당교_토공노반_70 (53.890~53.900)

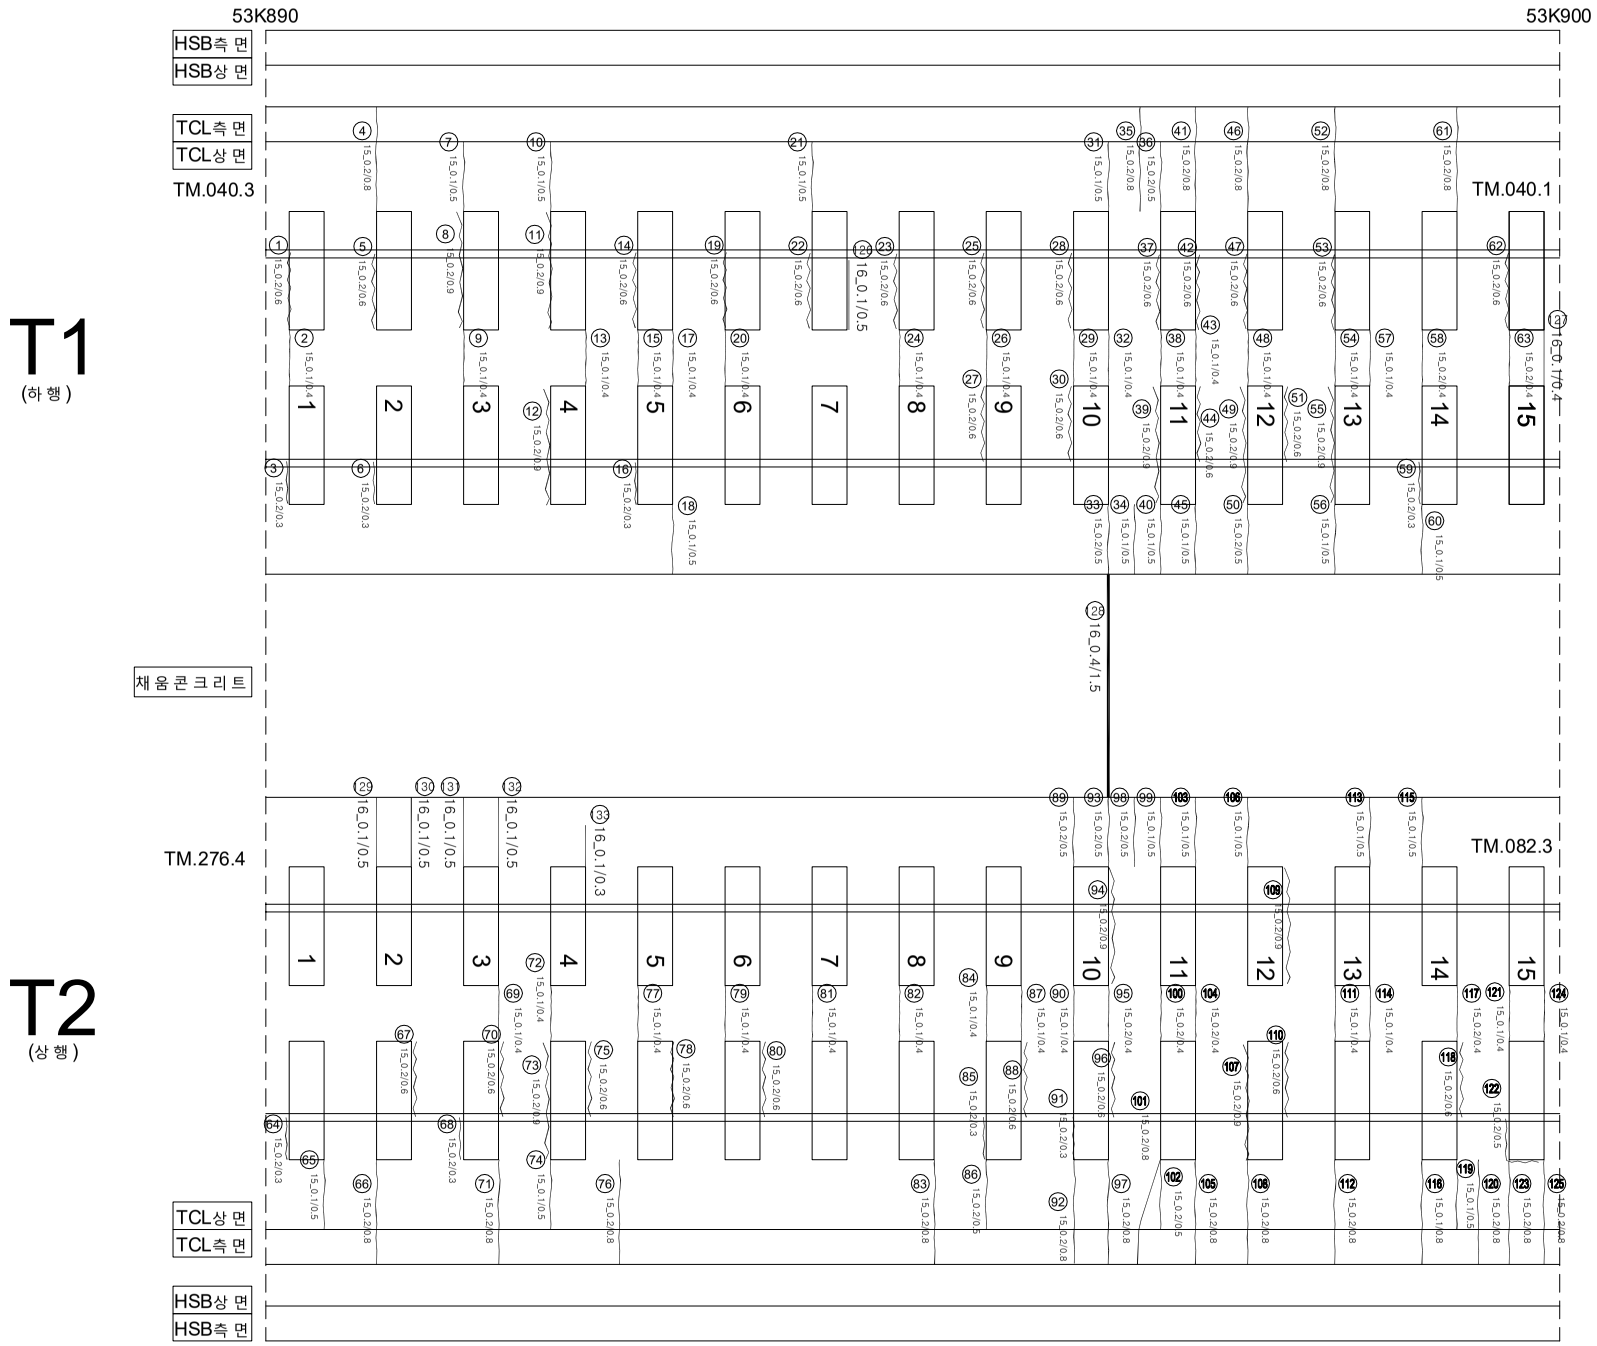
연번	손상	폭		연장		비고	연번	손상	폭		연장		비고	연번	손상	폭		연장		비고
1	경계부 균열	0.2	㎜	0.6	m		66	균열	0.2	㎜	0.8	m		131	균열	0.1	㎜	0.5	m	
2	균열	0.1	㎜	0.4	m		67	경계부 균열	0.2	㎜	0.6	m		132	균열	0.1	㎜	0.5	m	
3	경계부 균열	0.2	㎜	0.3	m		68	경계부 균열	0.2	㎜	0.3	m		133	균열	0.1	㎜	0.3	m	
4	균열	0.2	㎜	0.8	m		69	균열	0.1	㎜	0.4	m								
5	경계부 균열	0.2	㎜	0.6	m		70	경계부 균열	0.2	㎜	0.6	m								
6	경계부 균열	0.2	㎜	0.3	m		71	균열	0.2	㎜	0.8	m								
7	균열	0.1	㎜	0.5	m		72	균열	0.1	㎜	0.4	m								
8	경계부 균열	0.2	㎜	0.9	m		73	경계부 균열	0.2	㎜	0.9	m								
9	균열	0.1	㎜	0.4	m		74	균열	0.1	㎜	0.5	m								
10	균열	0.1	㎜	0.5	m		75	경계부 균열	0.2	㎜	0.6	m								
11	경계부 균열	0.2	㎜	0.9	m		76	균열	0.2	㎜	0.8	m								
12	경계부 균열	0.2	㎜	0.9	m		77	균열	0.1	㎜	0.4	m								
13	균열	0.1	㎜	0.4	m		78	경계부 균열	0.2	㎜	0.6	m								
14	경계부 균열	0.2	㎜	0.6	m		79	균열	0.1	㎜	0.4	m								
15	균열	0.1	㎜	0.4	m		80	경계부 균열	0.2	㎜	0.6	m								
16	경계부 균열	0.2	㎜	0.3	m		81	균열	0.1	㎜	0.4	m								
17	균열	0.1	㎜	0.4	m		82	균열	0.1	㎜	0.4	m								
18	균열	0.1	㎜	0.5	m		83	균열	0.2	㎜	0.8	m

19	경계부 균열	0.2	㎜	0.6	m		84	균열	0.1	㎜	0.4	m								
20	균열	0.1	㎜	0.4	m		85	경계부 균열	0.2	㎜	0.3	m								
21	균열	0.1	㎜	0.5	m		86	균열	0.2	㎜	0.5	m								
22	경계부 균열	0.2	㎜	0.6	m		87	균열	0.1	㎜	0.4	m								
23	경계부 균열	0.2	㎜	0.6	m		88	경계부 균열	0.2	㎜	0.6	m								
24	균열	0.1	㎜	0.4	m		89	균열	0.2	㎜	0.5	m								
25	경계부 균열	0.2	㎜	0.6	m		90	균열	0.1	㎜	0.4	m								
26	균열	0.1	㎜	0.4	m		91	경계부 균열	0.2	㎜	0.3	m								
27	경계부 균열	0.2	㎜	0.6	m		92	균열	0.2	㎜	0.8	m								
28	경계부 균열	0.2	㎜	0.6	m		93	균열	0.2	㎜	0.5	m								
29	균열	0.1	㎜	0.4	m		94	경계부 균열	0.2	㎜	0.9	m								
30	경계부 균열	0.2	㎜	0.6	m		95	균열	0.2	㎜	0.4	m								
31	균열	0.1	㎜	0.5	m		96	경계부 균열	0.2	㎜	0.6	m								
32	균열	0.1	㎜	0.4	m		97	균열	0.2	㎜	0.8	m								
33	균열	0.2	㎜	0.5	m		98	균열	0.2	㎜	0.5	m								
34	균열	0.1	㎜	0.5	m		99	균열	0.1	㎜	0.5	m								
35	균열	0.2	㎜	0.8	m		100	균열	0.2	㎜	0.4	m								
36	균열	0.2	㎜	0.5	m		101	균열	0.2	㎜	0.8	m								
37	경계부 균열	0.2	㎜	0.6	m		102	균열	0.2	㎜	0.5	m								
38	균열	0.1	㎜	0.4	m		103	균열	0.1	㎜	0.5	m

39	경계부 균열	0.2	㎜	0.9	m		104	균열	0.2	㎜	0.4	m								
40	균열	0.1	㎜	0.5	m		105	균열	0.2	㎜	0.8	m								
41	균열	0.2	㎜	0.8	m		106	균열	0.1	㎜	0.5	m								
42	경계부 균열	0.2	㎜	0.6	m		107	경계부 균열	0.2	㎜	0.9	m								
43	균열	0.1	㎜	0.4	m		108	균열	0.2	㎜	0.8	m								
44	경계부 균열	0.2	㎜	0.6	m		109	경계부 균열	0.2	㎜	0.9	m								
45	균열	0.1	㎜	0.5	m		110	경계부 균열	0.2	㎜	0.6	m								
46	균열	0.2	㎜	0.8	m		111	균열	0.1	㎜	0.4	m								
47	경계부 균열	0.2	㎜	0.6	m		112	균열	0.2	㎜	0.8	m								
48	균열	0.1	㎜	0.4	m		113	균열	0.1	㎜	0.5	m								
49	경계부 균열	0.2	㎜	0.9	m		114	균열	0.1	㎜	0.4	m								
50	균열	0.2	㎜	0.5	m		115	균열	0.1	㎜	0.5	m								
51	경계부 균열	0.2	㎜	0.6	m		116	균열	0.1	㎜	0.8	m								
52	균열	0.2	㎜	0.8	m		117	균열	0.2	㎜	0.4	m								
53	경계부 균열	0.2	㎜	0.6	m		118	경계부 균열	0.2	㎜	0.6	m								
54	균열	0.1	㎜	0.4	m		119	균열	0.1	㎜	0.5	m								
55	경계부 균열	0.2	㎜	0.9	m		120	균열	0.2	㎜	0.8	m								
56	균열	0.1	㎜	0.5	m		121	균열	0.1	㎜	0.4	m								
57	균열	0.1	㎜	0.4	m		122	경계부 균열	0.2	㎜	0.5	m

58	균열	0.2	㎜	0.4	m		123	균열	0.2	㎜	0.8	m								
59	경계부 균열	0.2	㎜	0.3	m		124	균열	0.1	㎜	0.4	m								
60	균열	0.1	㎜	0.5	m		125	균열	0.2	㎜	0.8	m								
61	균열	0.2	㎜	0.8	m		126	경계부 균열	0.1	㎜	0.5	m								
62	경계부 균열	0.2	㎜	0.6	m		127	균열	0.1	㎜	0.4	m								
63	균열	0.2	㎜	0.4	m		128	균열	0.4	㎜	1.5	m								
64	경계부 균열	0.2	㎜	0.3	m		129	균열	0.1	㎜	0.5	m								
65	균열	0.1	㎜	0.5	m		130	균열	0.1	㎜	0.5	m
