호남고속선 신당교_토공노반_77 (53.960~53.970 (L=10m)

외관조사망도 번호
G30신당교_토공노반_77 (53.960~53.970)

시 행 사	용 역 명	용 역 사	과업 책임자	참여자 분야별 책임자
KORAIL 한국철도공사 KOREA RAILROAD	2017년도 호남고속선 오송-광주송정간 콘크리트궤도 점검용역	(주)한국구조물안전연구원 (주)한국국토안전연구원 (재)한국건설품질연구원	이 복 영	라 윤 강 김 경 기 윤 석 기

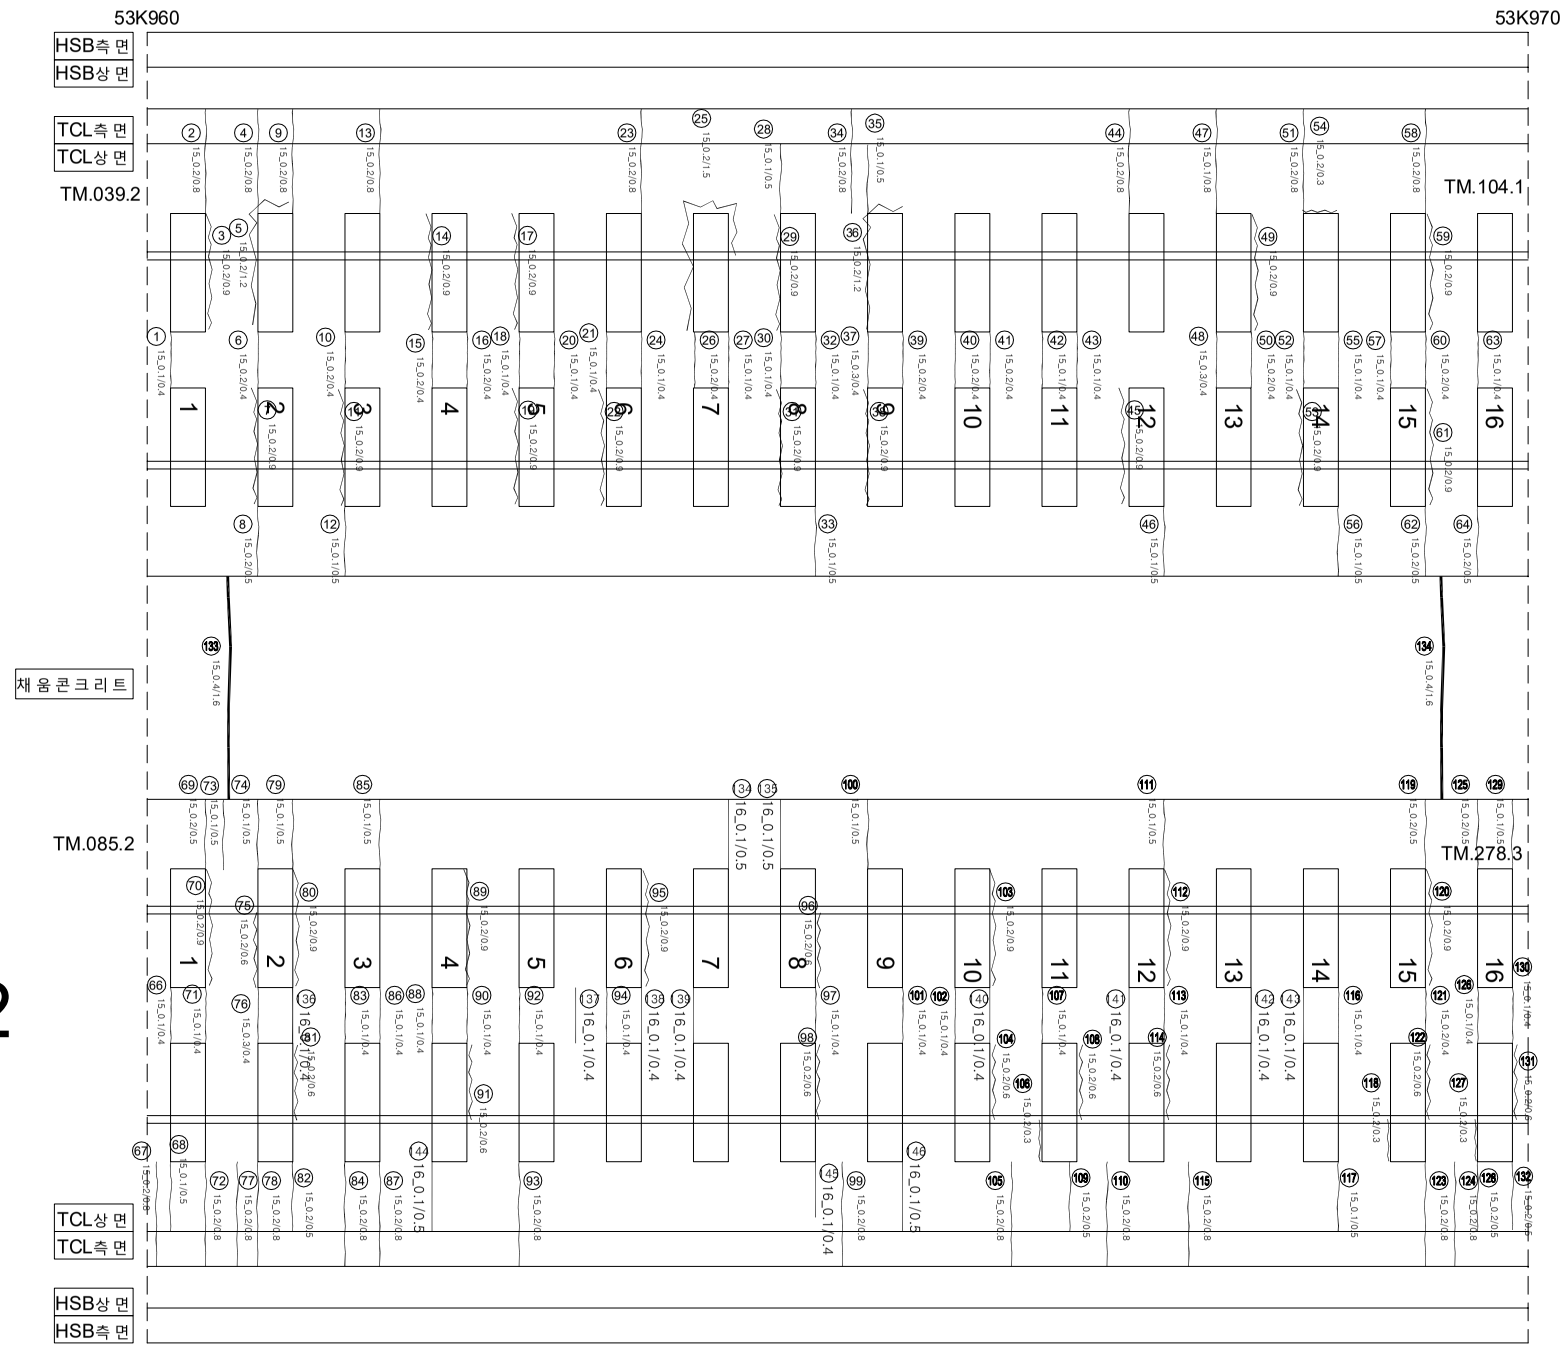
연번	손상	폭		연장		비고	연번	손상	폭		연장		비고	연번	손상	폭		연장		비고
1	균열	0.1	㎜	0.4	m		70	경계부 균열	0.1	㎜	0.4	m		139	균열	0.1	㎜	0.4	m	
2	균열	0.2	㎜	0.8	m		71	균열	0.2	㎜	0.8	m		140	균열	0.1	㎜	0.4	m	
3	경계부 균열	0.2	㎜	0.9	m		72	균열	0.1	㎜	0.5	m		141	균열	0.1	㎜	0.4	m	
4	균열	0.2	㎜	0.8	m		73	균열	0.2	㎜	0.8	m		142	균열	0.1	㎜	0.4	m	
5	경계부 균열	0.2	㎜	1.2	m		74	균열	0.1	㎜	0.5	m		143	균열	0.1	㎜	0.4	m	
6	균열	0.2	㎜	0.4	m		75	경계부 균열	0.2	㎜	0.6	m		144	균열	0.1	㎜	0.5	m	
7	경계부 균열	0.2	㎜	0.9	m		76	균열	0.3	㎜	0.4	m		145	균열	0.1	㎜	0.4	m	
8	균열	0.2	㎜	0.5	m		77	균열	0.2	㎜	0.8	m		146	균열	0.1	㎜	0.5	m	
9	균열	0.2	㎜	0.8	m		78	균열	0.1	㎜	0.5	m								
10	균열	0.2	㎜	0.4	m		79	균열	0.2	㎜	0.9	m								
11	경계부 균열	0.2	㎜	0.9	m		80	경계부 균열	0.2	㎜	0.6	m								
12	균열	0.1	㎜	0.5	m		81	경계부 균열	0.2	㎜	0.5	m								
13	균열	0.2	㎜	0.8	m		82	균열	0.1	㎜	0.4	m								
14	경계부 균열	0.2	㎜	0.9	m		83	균열	0.2	㎜	0.8	m								
15	균열	0.2	㎜	0.4	m		84	균열	0.1	㎜	0.5	m								
16	균열	0.2	㎜	0.4	m		85	균열	0.1	㎜	0.4	m								
17	경계부 균열	0.2	㎜	0.9	m		86	균열	0.2	㎜	0.8	m

18	균열	0.1	㎜	0.4	m		87	균열	0.1	㎜	0.4	m								
19	경계부 균열	0.2	㎜	0.9	m		88	균열	0.2	㎜	0.9	m								
20	균열	0.1	㎜	0.4	m		89	경계부 균열	0.1	㎜	0.4	m								
21	균열	0.1	㎜	0.4	m		90	균열	0.2	㎜	0.6	m								
22	경계부 균열	0.2	㎜	0.9	m		91	경계부 균열	0.1	㎜	0.4	m								
23	균열	0.2	㎜	0.8	m		92	균열	0.2	㎜	0.8	m								
24	균열	0.1	㎜	0.4	m		93	균열	0.1	㎜	0.4	m								
25	경계부 균열	0.2	㎜	1.5	m		94	균열	0.2	㎜	0.9	m								
26	균열	0.2	㎜	0.4	m		95	경계부 균열	0.2	㎜	0.6	m								
27	균열	0.1	㎜	0.4	m		96	경계부 균열	0.1	㎜	0.4	m								
28	균열	0.1	㎜	0.5	m		97	균열	0.2	㎜	0.6	m								
29	경계부 균열	0.2	㎜	0.9	m		98	경계부 균열	0.2	㎜	0.8	m								
30	균열	0.1	㎜	0.4	m		99	균열	0.1	㎜	0.5	m								
31	경계부 균열	0.2	㎜	0.9	m		100	균열	0.1	㎜	0.4	m								
32	균열	0.1	㎜	0.4	m		101	균열	0.1	㎜	0.4	m								
33	균열	0.1	㎜	0.5	m		102	균열	0.2	㎜	0.9	m								
34	균열	0.2	㎜	0.8	m		103	경계부 균열	0.2	㎜	0.6	m								
35	균열	0.1	㎜	0.5	m		104	경계부 균열	0.2	㎜	0.8	m								
36	경계부 균열	0.2	㎜	1.2	m		105	균열	0.1	㎜	0.4	m								
37	균열	0.3	㎜	0.4	m		106	경계부 균열	0.2	㎜	0.3	m

38	경계부 균열	0.2	㎜	0.9	m		107	균열	0.2	㎜	0.5	m								
39	균열	0.2	㎜	0.4	m		108	경계부 균열	0.2	㎜	0.6	m								
40	균열	0.2	㎜	0.4	m		109	균열	0.2	㎜	0.8	m								
41	균열	0.2	㎜	0.4	m		110	균열	0.1	㎜	0.5	m								
42	균열	0.1	㎜	0.4	m		111	균열	0.2	㎜	0.9	m								
43	균열	0.1	㎜	0.4	m		112	경계부 균열	0.1	㎜	0.4	m								
44	균열	0.2	㎜	0.8	m		113	균열	0.2	㎜	0.6	m								
45	경계부 균열	0.2	㎜	0.9	m		114	경계부 균열	0.2	㎜	0.8	m								
46	균열	0.1	㎜	0.5	m		115	균열	0.1	㎜	0.4	m								
47	균열	0.1	㎜	0.8	m		116	균열	0.1	㎜	0.5	m								
48	균열	0.3	㎜	0.4	m		117	균열	0.2	㎜	0.3	m								
49	경계부 균열	0.2	㎜	0.9	m		118	경계부 균열	0.2	㎜	0.5	m								
50	균열	0.2	㎜	0.4	m		119	균열	0.2	㎜	0.9	m								
51	균열	0.2	㎜	0.8	m		120	경계부 균열	0.2	㎜	0.4	m								
52	균열	0.1	㎜	0.4	m		121	균열	0.2	㎜	0.6	m								
53	경계부 균열	0.2	㎜	0.9	m		122	경계부 균열	0.2	㎜	0.8	m								
54	균열	0.2	㎜	0.3	m		123	균열	0.2	㎜	0.8	m								
55	균열	0.1	㎜	0.4	m		124	균열	0.2	㎜	0.5	m								
56	균열	0.1	㎜	0.5	m		125	균열	0.1	㎜	0.4	m								
57	균열	0.1	㎜	0.4	m		126	균열	0.2	㎜	0.3	m

58	균열	0.2	㎜	0.8	m		127	경계부 균열	0.2	㎜	0.5	m								
59	경계부 균열	0.2	㎜	0.9	m		128	균열	0.1	㎜	0.5	m								
60	균열	0.2	㎜	0.4	m		129	균열	0.1	㎜	0.4	m								
61	경계부 균열	0.2	㎜	0.9	m		130	균열	0.2	㎜	0.6	m								
62	균열	0.2	㎜	0.5	m		131	경계부 균열	0.2	㎜	0.5	m								
63	균열	0.1	㎜	0.4	m		132	균열	0.4	㎜	1.6	m								
64	균열	0.2	㎜	0.5	m		133	균열	0.4	㎜	1.6	m								
65	균열	0.2	㎜	0.8	m		134	균열	0.1	㎜	0.5	m								
66	균열	0.1	㎜	0.4	m		135	균열	0.1	㎜	0.5	m								
67	균열	0.1	㎜	0.5	m		136	균열	0.1	㎜	0.4	m								
68	균열	0.2	㎜	0.5	m		137	균열	0.1	㎜	0.4	m								
69	균열	0.2	㎜	0.9	m		138	균열	0.1	㎜	0.4	m
