외관조사망도 번호
G30신당교_토공노반_70 (53.990~54.000)

호남고속선 신당교_토공노반_70 (53.990~54.000 (L=10m)

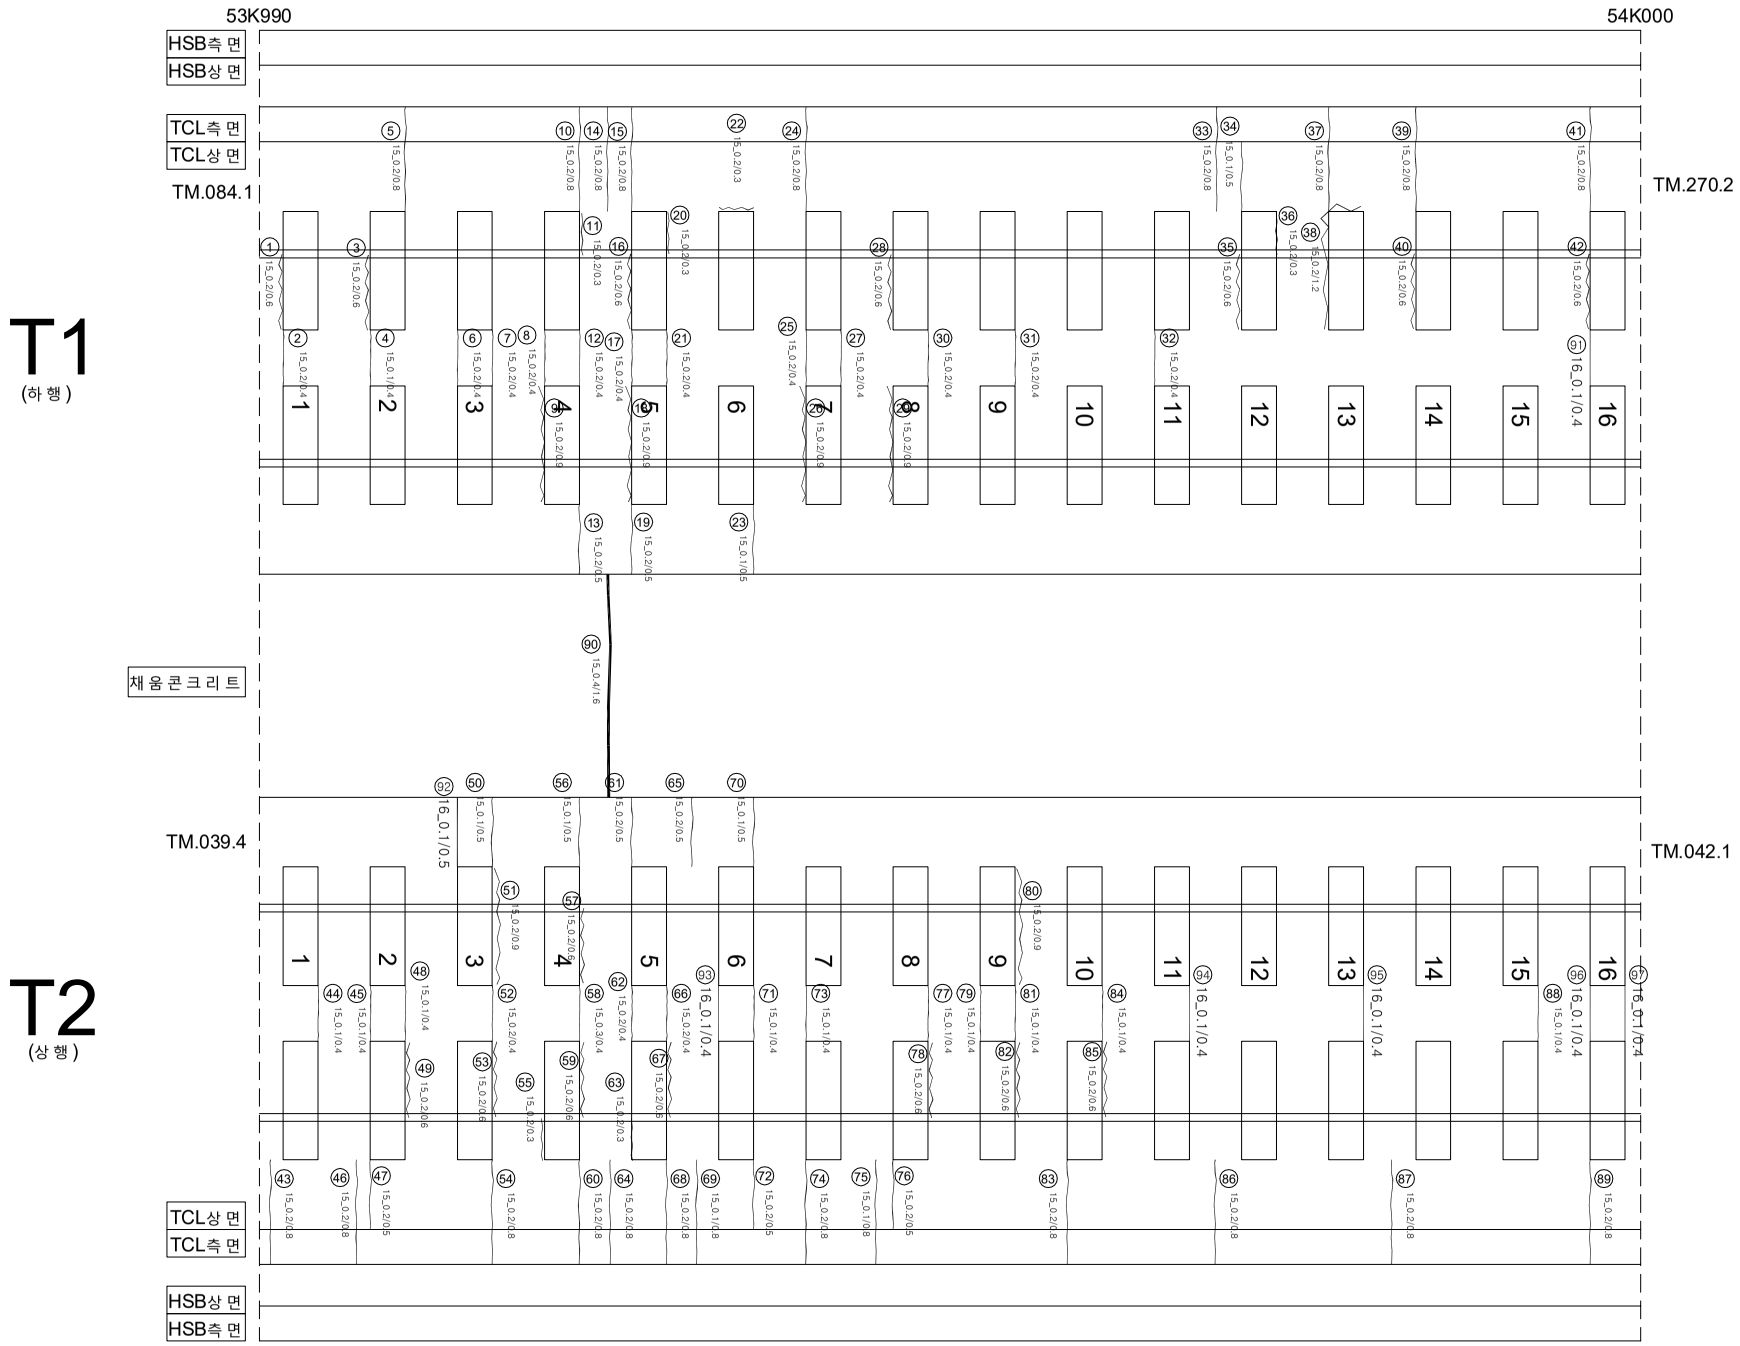
연번	손상	폭		연장		비고	연번	손상	폭		연장		비고
1	경계부 균열	0.2	㎜	0.6	m		55	경계부 균열	0.2	㎜	0.3	m	
2	균열	0.2	㎜	0.4	m		56	균열	0.1	㎜	0.5	m	
3	경계부 균열	0.2	㎜	0.6	m		57	경계부 균열	0.2	㎜	0.6	m	
4	균열	0.1	㎜	0.4	m		58	균열	0.3	㎜	0.4	m	
5	균열	0.2	㎜	0.8	m		59	경계부 균열	0.2	㎜	0.6	m	
6	균열	0.2	㎜	0.4	m		60	균열	0.2	㎜	0.8	m	
7	균열	0.2	㎜	0.4	m		61	균열	0.2	㎜	0.5	m	
8	균열	0.2	㎜	0.4	m		62	균열	0.2	㎜	0.4	m	
9	경계부 균열	0.2	㎜	0.9	m		63	경계부 균열	0.2	㎜	0.3	m	
10	균열	0.2	㎜	0.8	m		64	균열	0.2	㎜	0.8	m	
11	경계부 균열	0.2	㎜	0.3	m		65	균열	0.2	㎜	0.5	m	
12	균열	0.2	㎜	0.4	m		66	균열	0.2	㎜	0.4	m	
13	균열	0.2	㎜	0.5	m		67	경계부 균열	0.2	㎜	0.6	m	
14	균열	0.2	㎜	0.8	m		68	균열	0.2	㎜	0.8	m	
15	균열	0.2	㎜	0.8	m		69	균열	0.1	㎜	0.8	m	
16	경계부 균열	0.2	㎜	0.6	m		70	균열	0.1	㎜	0.5	m	
17	균열	0.2	㎜	0.4	m		71	균열	0.1	㎜	0.4	m	
18	경계부 균열	0.2	㎜	0.9	m		72	균열	0.2	㎜	0.5	m	
19	균열	0.2	㎜	0.5	m		73	균열	0.1	㎜	0.4	m	
20	경계부 균열	0.2	㎜	0.3	m		74	균열	0.2	㎜	0.8	m	
21	균열	0.2	㎜	0.4	m		75	균열	0.1	㎜	0.8	m	
22	균열	0.2	㎜	0.3	m		76	균열	0.2	㎜	0.5	m	
23	균열	0.1	㎜	0.5	m		77	균열	0.1	㎜	0.4	m

24	균열	0.2	㎜	0.8	m		78	경계부 균열	0.2	㎜	0.6	m	
25	균열	0.2	㎜	0.4	m		79	균열	0.1	㎜	0.4	m	
26	경계부 균열	0.2	㎜	0.9	m		80	경계부 균열	0.2	㎜	0.9	m	
27	균열	0.2	㎜	0.4	m		81	균열	0.1	㎜	0.4	m	
28	경계부 균열	0.2	㎜	0.6	m		82	경계부 균열	0.2	㎜	0.6	m	
29	경계부 균열	0.2	㎜	0.9	m		83	균열	0.2	㎜	0.8	m	
30	균열	0.2	㎜	0.4	m		84	균열	0.1	㎜	0.4	m	
31	균열	0.2	㎜	0.4	m		85	경계부 균열	0.2	㎜	0.6	m	
32	균열	0.2	㎜	0.4	m		86	균열	0.2	㎜	0.8	m	
33	균열	0.2	㎜	0.8	m		87	균열	0.2	㎜	0.8	m	
34	균열	0.1	㎜	0.5	m		88	균열	0.1	㎜	0.4	m	
35	경계부 균열	0.2	㎜	0.6	m		89	균열	0.2	㎜	0.8	m	
36	경계부 균열	0.2	㎜	0.3	m		90	균열	0.4	㎜	1.6	m	
37	균열	0.2	㎜	0.8	m		91	균열	0.1	㎜	0.4	m	
38	경계부 균열	0.2	㎜	1.2	m		92	균열	0.1	㎜	0.5	m	
39	균열	0.2	㎜	0.8	m		93	균열	0.1	㎜	0.4	m	
40	경계부 균열	0.2	㎜	0.6	m		94	균열	0.1	㎜	0.4	m	
41	균열	0.2	㎜	0.8	m		95	균열	0.1	㎜	0.4	m	
42	경계부 균열	0.2	㎜	0.6	m		96	균열	0.1	㎜	0.4	m	
43	균열	0.2	㎜	0.8	m		97	균열	0.1	㎜	0.4	m	
44	균열	0.1	㎜	0.4	m		98						
45	균열	0.1	㎜	0.4	m		99						
46	균열	0.2	㎜	0.8	m		100						
47	균열	0.2	㎜	0.5	m		101						
48	균열	0.1	㎜	0.4	m		102

49	경계부 균열	0.2	㎜	0.6	m		103						
50	균열	0.1	㎜	0.5	m		104						
51	경계부 균열	0.2	㎜	0.9	m		105						
52	균열	0.2	㎜	0.4	m		106						
53	경계부 균열	0.2	㎜	0.6	m		107						
54	균열	0.2	㎜	0.8	m		108
