외관조사망도 번호
G30_신당교_토공노반_85 (54.040~54.050)

호남고속선 신당교_토공노반_85 (54.040~54.050 (L=10m)

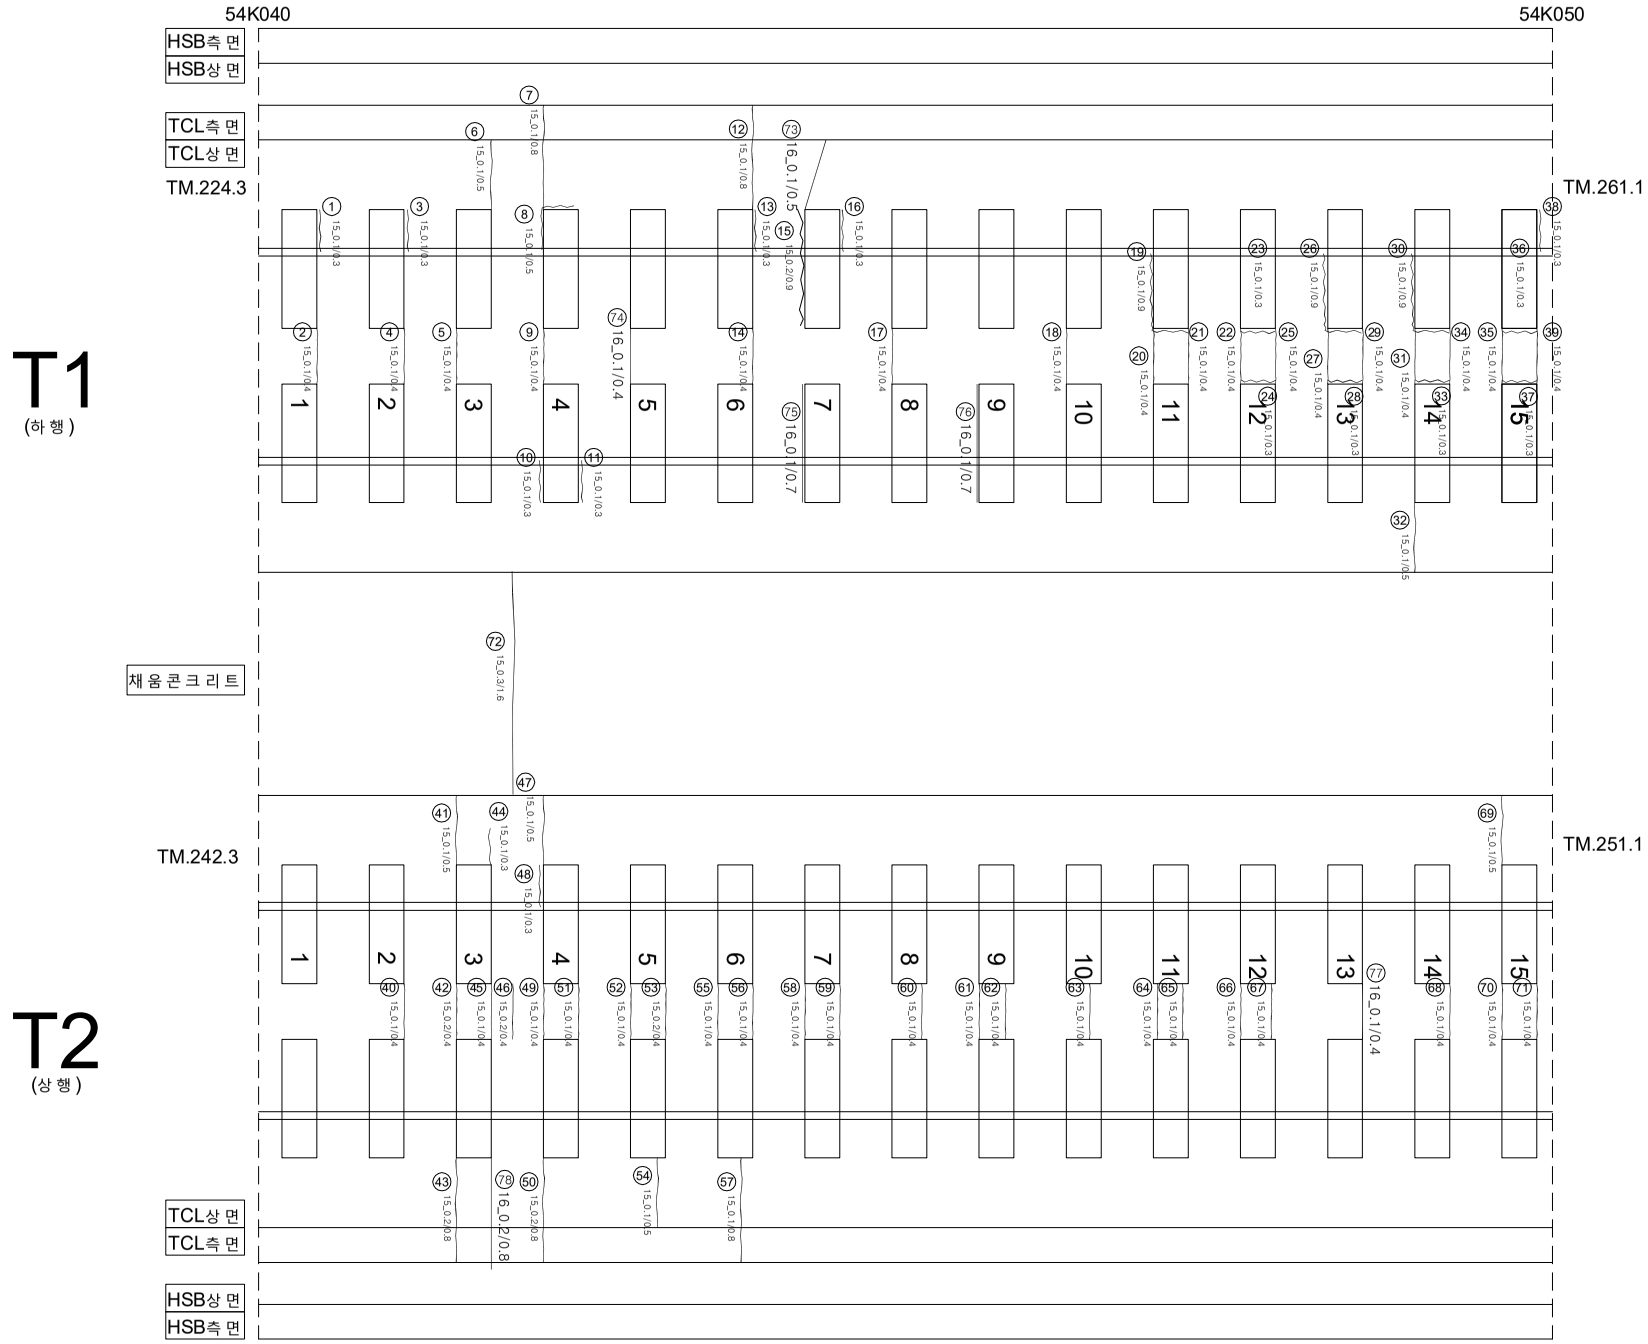
연번	손상	폭		연장		비고	연번	손상	폭		연장		비고
1	경계부 균열	0.1	㎜	0.3	m		55	균열	0.1	㎜	0.4	m	
2	균열	0.1	㎜	0.4	m		56	균열	0.1	㎜	0.4	m	
3	경계부 균열	0.1	㎜	0.3	m		57	균열	0.1	㎜	0.8	m	
4	균열	0.1	㎜	0.4	m		58	균열	0.1	㎜	0.4	m	
5	균열	0.1	㎜	0.4	m		59	균열	0.1	㎜	0.4	m	
6	균열	0.1	㎜	0.5	m		60	균열	0.1	㎜	0.4	m	
7	균열	0.1	㎜	0.8	m		61	균열	0.1	㎜	0.4	m	
8	경계부 균열	0.1	㎜	0.5	m		62	균열	0.1	㎜	0.4	m	
9	균열	0.1	㎜	0.4	m		63	균열	0.1	㎜	0.4	m	
10	경계부 균열	0.1	㎜	0.3	m		64	균열	0.1	㎜	0.4	m	
11	경계부 균열	0.1	㎜	0.3	m		65	균열	0.1	㎜	0.4	m	
12	균열	0.1	㎜	0.8	m		66	균열	0.1	㎜	0.4	m	
13	경계부 균열	0.1	㎜	0.3	m		67	균열	0.1	㎜	0.4	m	
14	균열	0.1	㎜	0.4	m		68	균열	0.1	㎜	0.4	m	
15	경계부 균열	0.2	㎜	0.9	m		69	균열	0.1	㎜	0.5	m	
16	경계부 균열	0.1	㎜	0.3	m		70	균열	0.1	㎜	0.4	m	
17	균열	0.1	㎜	0.4	m		71	균열	0.1	㎜	0.4	m	
18	균열	0.1	㎜	0.4	m		72	균열	0.3	㎜	1.6	m	
19	경계부 균열	0.1	㎜	0.9	m		73	균열	0.1	㎜	0.5	m	
20	균열	0.1	㎜	0.4	m		74	균열	0.1	㎜	0.4	m	
21	균열	0.1	㎜	0.4	m		75	경계부 균열	0.1	㎜	0.7	m	
22	균열	0.1	㎜	0.4	m		76	경계부 균열	0.1	㎜	0.7	m	
23	경계부 균열	0.1	㎜	0.3	m		77	균열	0.1	㎜	0.4	m

24	경계부 균열	0.1	㎜	0.3	m		78	균열	0.2	㎜	0.8	m	
25	균열	0.1	㎜	0.4	m		79						
26	경계부 균열	0.1	㎜	0.9	m		80						
27	균열	0.1	㎜	0.4	m		81						
28	경계부 균열	0.1	㎜	0.3	m		82						
29	균열	0.1	㎜	0.4	m		83						
30	경계부 균열	0.1	㎜	0.9	m		84						
31	균열	0.1	㎜	0.4	m		85						
32	균열	0.1	㎜	0.5	m		86						
33	경계부 균열	0.1	㎜	0.3	m		87						
34	균열	0.1	㎜	0.4	m		88						
35	균열	0.1	㎜	0.4	m		89						
36	경계부 균열	0.1	㎜	0.3	m		90						
37	경계부 균열	0.1	㎜	0.3	m		91						
38	경계부 균열	0.1	㎜	0.3	m		92						
39	균열	0.1	㎜	0.4	m		93						
40	균열	0.1	㎜	0.4	m		94						
41	균열	0.1	㎜	0.5	m		95						
42	균열	0.2	㎜	0.4	m		96						
43	균열	0.2	㎜	0.8	m		97						
44	균열	0.1	㎜	0.3	m		98						
45	균열	0.1	㎜	0.4	m		99						
46	균열	0.2	㎜	0.4	m		100						
47	균열	0.1	㎜	0.5	m		101						
48	경계부 균열	0.1	㎜	0.3	m		102						
49	균열	0.1	㎜	0.4	m		103						
50	균열	0.2	㎜	0.8	m		104						
51	균열	0.1	㎜	0.4	m		105						
52	균열	0.1	㎜	0.4	m		106						
53	균열	0.2	㎜	0.4	m		107						
54	균열	0.1	㎜	0.5	m		108
