외관조사망도 번호
G30_신당교_토공노반_93 (54.120~54.130)

호남고속선 신당교_토공노반_93 (54.120~54.130 (L=10m)

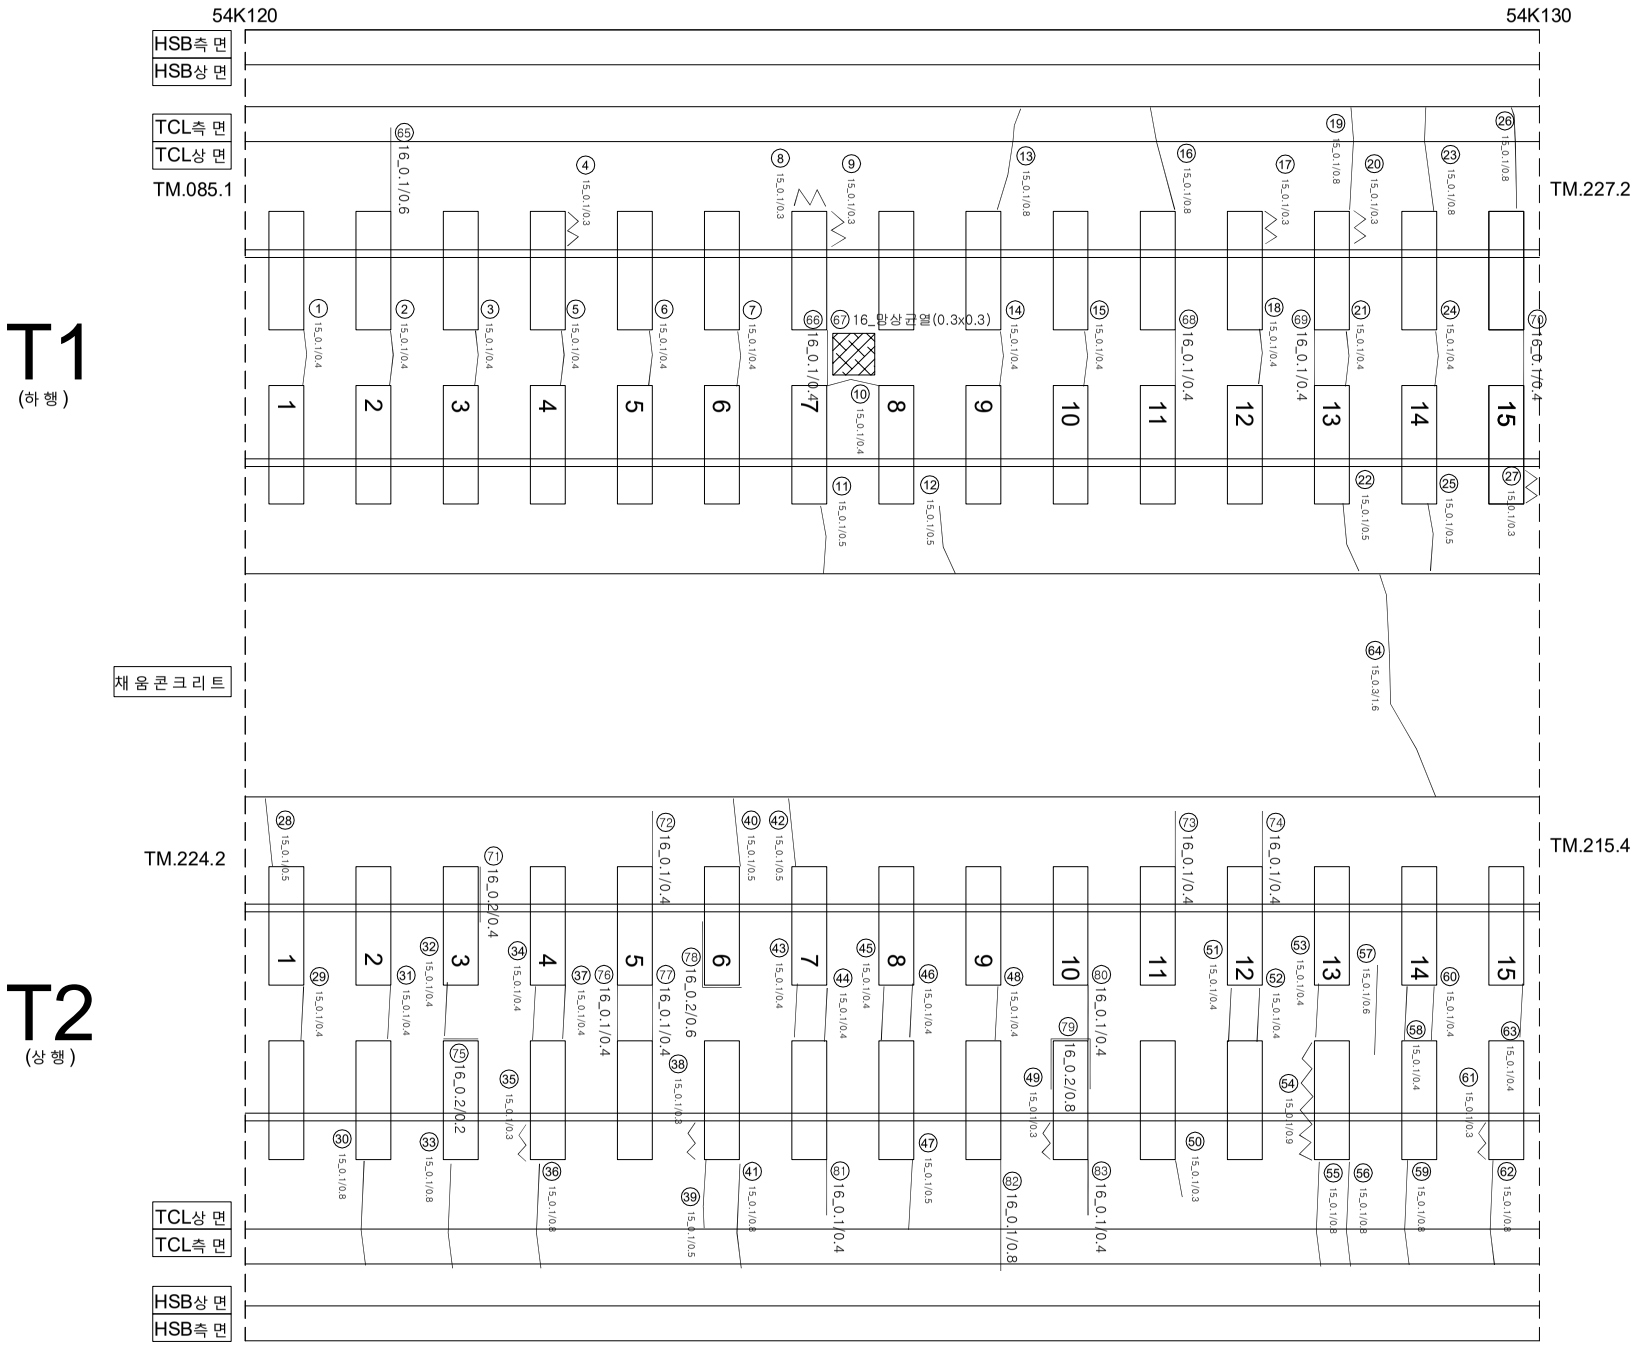
연번	손상	폭		연장		비고	연번	손상	폭		연장		비고
1	균열	0.1	㎜	0.4	m		55	균열	0.1	㎜	0.8	m	
2	균열	0.1	㎜	0.4	m		56	균열	0.1	㎜	0.8	m	
3	균열	0.1	㎜	0.4	m		57	균열	0.1	㎜	0.6	m	
4	경계부 균열	0.1	㎜	0.3	m		58	균열	0.1	㎜	0.4	m	
5	균열	0.1	㎜	0.4	m		59	균열	0.1	㎜	0.8	m	
6	균열	0.1	㎜	0.4	m		60	균열	0.1	㎜	0.4	m	
7	균열	0.1	㎜	0.4	m		61	경계부 균열	0.1	㎜	0.3	m	
8	경계부 균열	0.1	㎜	0.3	m		62	균열	0.1	㎜	0.8	m	
9	경계부 균열	0.1	㎜	0.3	m		63	균열	0.1	㎜	0.4	m	
10	균열	0.1	㎜	0.4	m		64	균열	0.3	㎜	1.6	m	
11	균열	0.1	㎜	0.5	m		65	균열	0.1	㎜	0.6	m	
12	균열	0.1	㎜	0.5	m		66	균열	0.1	㎜	0.4	m	
13	균열	0.1	㎜	0.8	m		67	망상균열	0.3	m	0.3	m	
14	균열	0.1	㎜	0.4	m		68	균열	0.1	㎜	0.4	m	
15	균열	0.1	㎜	0.4	m		69	균열	0.1	㎜	0.4	m	
16	균열	0.1	㎜	0.8	m		70	균열	0.1	㎜	0.4	m	
17	경계부 균열	0.1	㎜	0.3	m		71	경계부 균열	0.2	㎜	0.4	m	
18	균열	0.1	㎜	0.4	m		72	균열	0.1	㎜	0.4	m	
19	균열	0.1	㎜	0.8	m		73	균열	0.1	㎜	0.4	m	
20	경계부 균열	0.1	㎜	0.3	m		74	균열	0.1	㎜	0.4	m	
21	균열	0.1	㎜	0.4	m		75	경계부 균열	0.2	㎜	0.2	m	
22	균열	0.1	㎜	0.5	m		76	균열	0.1	㎜	0.4	m	
23	균열	0.1	㎜	0.8	m		77	균열	0.1	㎜	0.4	m

24	균열	0.1	㎜	0.4	m		78	경계부 균열	0.2	㎜	0.6	m	
25	균열	0.1	㎜	0.5	m		79	경계부 균열	0.2	㎜	0.8	m	
26	균열	0.1	㎜	0.8	m		80	균열	0.1	㎜	0.4	m	
27	균열	0.1	㎜	0.3	m		81	균열	0.1	㎜	0.4	m	
28	균열	0.1	㎜	0.5	m		82	균열	0.1	㎜	0.8	m	
29	균열	0.1	㎜	0.4	m		83	균열	0.1	㎜	0.4	m	
30	균열	0.1	㎜	0.8	m		84						
31	균열	0.1	㎜	0.4	m		85						
32	균열	0.1	㎜	0.4	m		86						
33	균열	0.1	㎜	0.8	m		87						
34	균열	0.1	㎜	0.4	m		88						
35	경계부 균열	0.1	㎜	0.3	m		89						
36	균열	0.1	㎜	0.8	m		90						
37	균열	0.1	㎜	0.4	m		91						
38	경계부 균열	0.1	㎜	0.3	m		92						
39	균열	0.1	㎜	0.5	m		93						
40	균열	0.1	㎜	0.5	m		94						
41	균열	0.1	㎜	0.8	m		95						
42	균열	0.1	㎜	0.5	m		96						
43	균열	0.1	㎜	0.4	m		97						
44	균열	0.1	㎜	0.4	m		98						
45	균열	0.1	㎜	0.4	m		99						
46	균열	0.1	㎜	0.4	m		100						
47	균열	0.1	㎜	0.5	m		101						
48	균열	0.1	㎜	0.4	m		102						
49	경계부 균열	0.1	㎜	0.3	m		103						
50	균열	0.1	㎜	0.3	m		104						
51	균열	0.1	㎜	0.4	m		105						
52	균열	0.1	㎜	0.4	m		106						
53	균열	0.1	㎜	0.4	m		107						
54	경계부 균열	0.1	㎜	0.9	m		108
