외관조사 일람도번호
U15_중리터널_7(54k267~54k272)

호남고속선 중리터널_7(54.267~54.272km, S6)

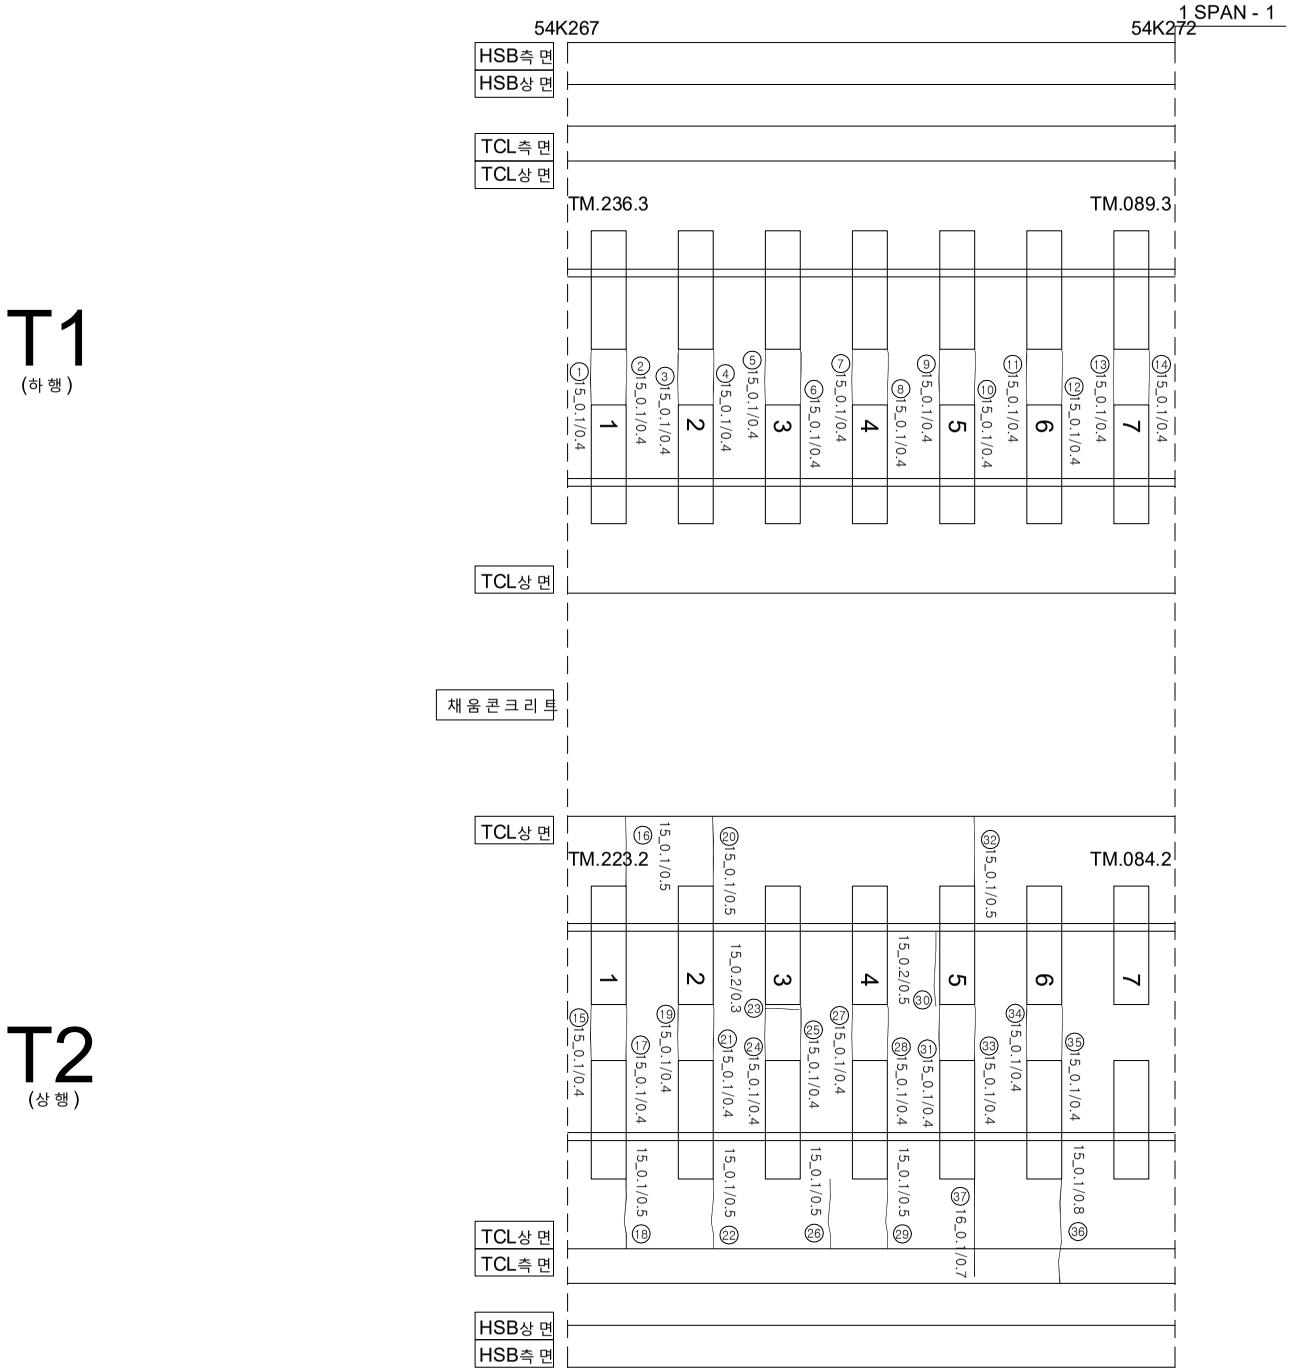
연번	손상	폭		연장		비고	연번	손상	폭		연장		비고
1	균열	0.1	㎜	0.4	m		55						
2	균열	0.1	㎜	0.4	m		56						
3	균열	0.1	㎜	0.4	m		57						
4	균열	0.1	㎜	0.4	m		58						
5	균열	0.1	㎜	0.4	m		59						
6	균열	0.1	㎜	0.4	m		60						
7	균열	0.1	㎜	0.4	m		61						
8	균열	0.1	㎜	0.4	m		62						
9	균열	0.1	㎜	0.4	m		63						
10	균열	0.1	㎜	0.4	m		64						
11	균열	0.1	㎜	0.4	m		65						
12	균열	0.1	㎜	0.4	m		66						
13	균열	0.1	㎜	0.4	m		67						
14	균열	0.1	㎜	0.4	m		68						
15	균열	0.1	㎜	0.4	m		69						
16	균열	0.1	㎜	0.5	m		70						
17	균열	0.1	㎜	0.4	m		71						
18	균열	0.1	㎜	0.5	m		72						
19	균열	0.1	㎜	0.4	m		73						
20	균열	0.1	㎜	0.5	m		74						
21	균열	0.1	㎜	0.4	m		75						
22	균열	0.1	㎜	0.5	m		76						
23	균열	0.2	㎜	0.3	m		77						
24	균열	0.1	㎜	0.4	m		78						
25	균열	0.1	㎜	0.4	m		79						
26	균열	0.1	㎜	0.5	m		80						
27	균열	0.1	㎜	0.4	m		81						
28	균열	0.1	㎜	0.4	m		82						
29	균열	0.1	㎜	0.5	m		83						
30	경계부 균열	0.2	㎜	0.5	m		84						
31	균열	0.1	㎜	0.4	m		85						
32	균열	0.1	㎜	0.5	m		86						
33	균열	0.1	㎜	0.4	m		87

34	균열	0.1	㎜	0.4	m		88						
35	균열	0.1	㎜	0.4	m		89						
36	균열	0.1	㎜	0.8	m		90						
37	균열	0.1	㎜	0.7	m		91						
38							92						
39							93						
40							94						
41							95						
42							96						
43							97						
44							98						
45							99						
46							100						
47							101						
48							102						
49							103						
50							104						
51							105						
52							106						
53							107						
54							108
