호남고속선 중리터널_토공노반_1(54.272~54.283km, L=11m)

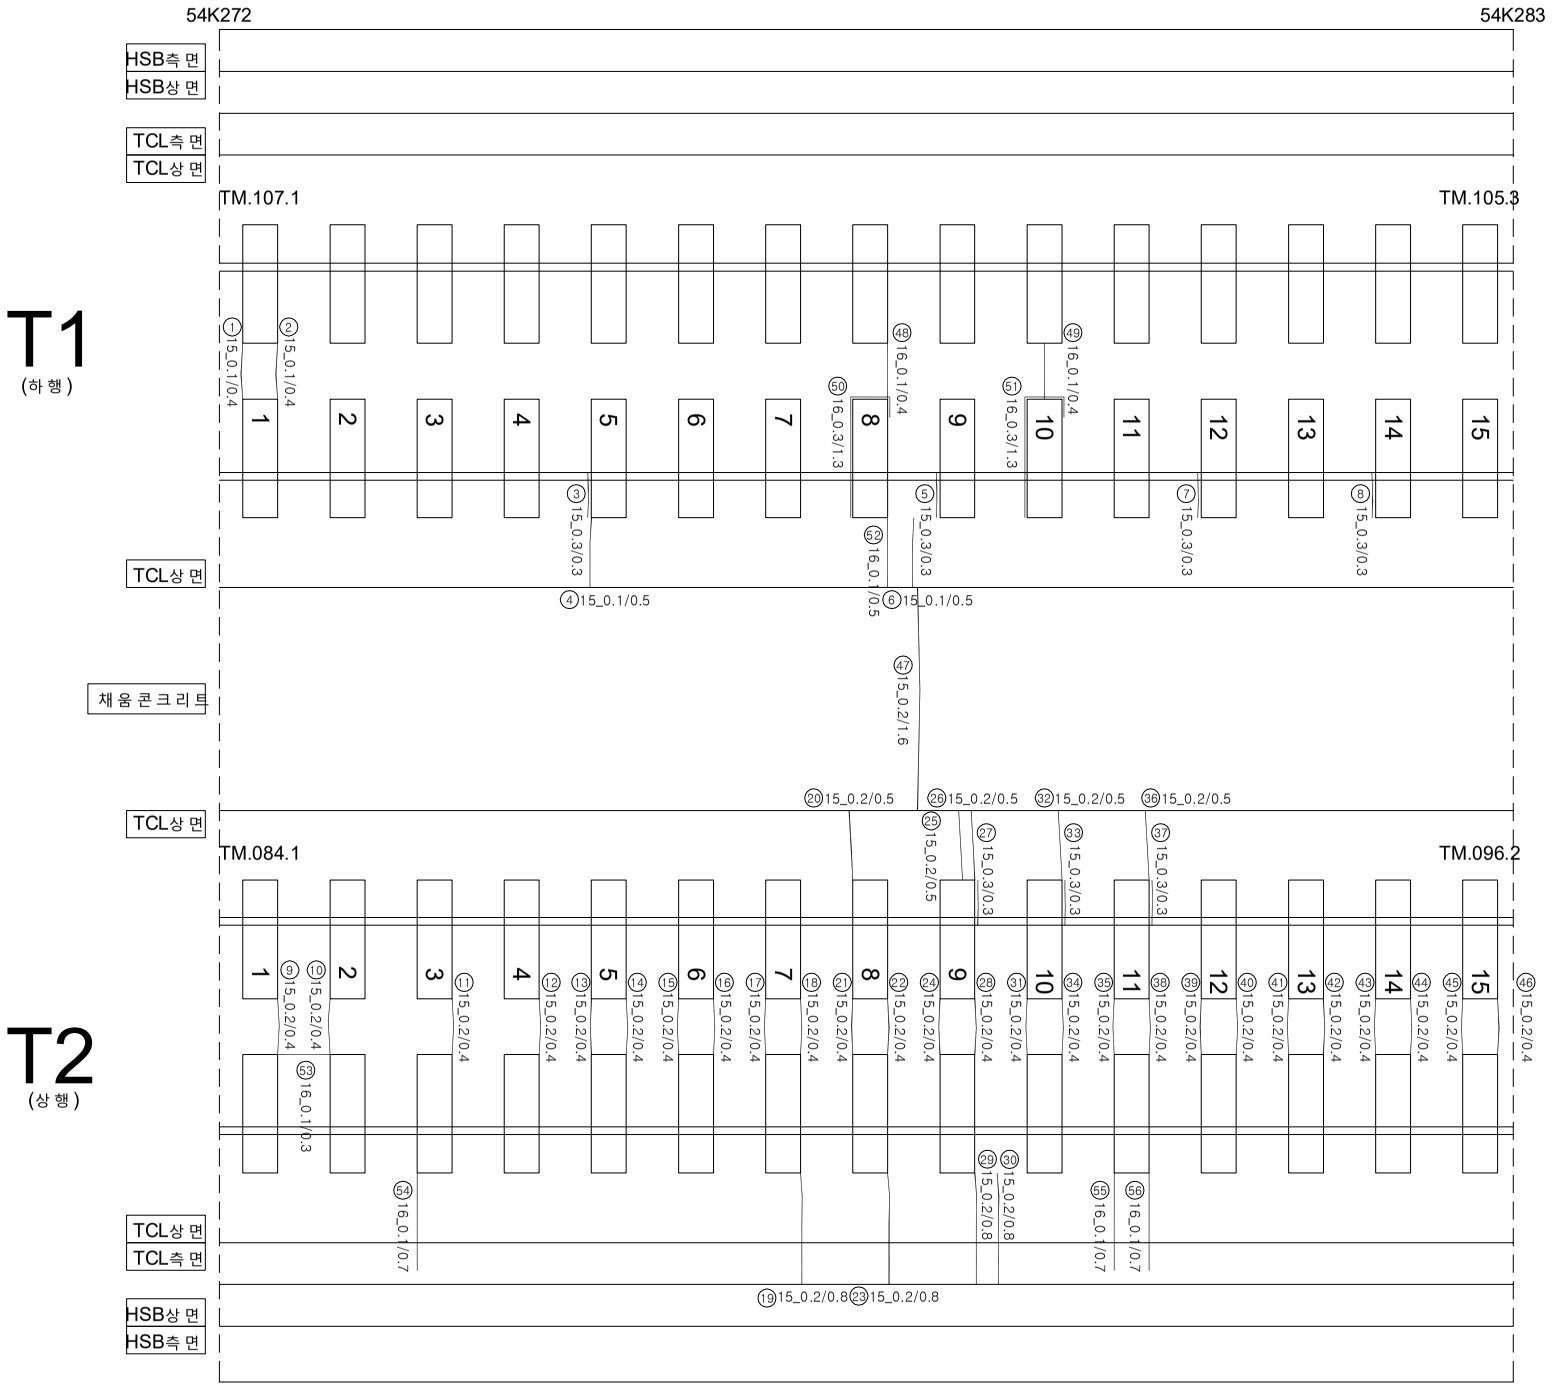
연번	손상	폭		연장		비고	연번	손상	폭		연장		비고
1	균열	0.1	㎜	0.4	m		55	균열	0.1	㎜	0.7	m	
2	균열	0.1	㎜	0.4	m		56	균열	0.1	㎜	0.7	m	
3	경계부 균열	0.3	㎜	0.3	m		57						
4	균열	0.1	㎜	0.5	m		58						
5	경계부 균열	0.3	㎜	0.3	m		59						
6	균열	0.1	㎜	0.5	m		60						
7	경계부 균열	0.3	㎜	0.3	m		61						
8	경계부 균열	0.3	㎜	0.3	m		62						
9	균열	0.2	㎜	0.4	m		63						
10	균열	0.2	㎜	0.4	m		64						
11	균열	0.2	㎜	0.4	m		65						
12	균열	0.2	㎜	0.4	m		66						
13	균열	0.2	㎜	0.4	m		67						
14	균열	0.2	㎜	0.4	m		68						
15	균열	0.2	㎜	0.4	m		69						
16	균열	0.2	㎜	0.4	m		70						
17	균열	0.2	㎜	0.4	m		71						
18	균열	0.2	㎜	0.4	m		72						
19	균열	0.2	㎜	0.8	m		73						
20	균열	0.2	㎜	0.5	m		74						
21	균열	0.2	㎜	0.4	m		75						
22	균열	0.2	㎜	0.4	m		76						
23	균열	0.2	㎜	0.8	m		77						
24	균열	0.2	㎜	0.4	m		78						
25	균열	0.2	㎜	0.5	m		79						
26	균열	0.2	㎜	0.5	m		80						
27	경계부 균열	0.3	㎜	0.3	m		81						
28	균열	0.2	㎜	0.4	m		82						
29	균열	0.2	㎜	0.8	m		83						
30	균열	0.2	㎜	0.8	m		84						
31	균열	0.2	㎜	0.4	m		85						
32	균열	0.2	㎜	0.5	m		86

33	경계부 균열	0.3	㎜	0.3	m		87						
34	균열	0.2	㎜	0.4	m		88						
35	균열	0.2	㎜	0.4	m		89						
36	균열	0.2	㎜	0.5	m		90						
37	경계부 균열	0.3	㎜	0.3	m		91						
38	균열	0.2	㎜	0.4	m		92						
39	균열	0.2	㎜	0.4	m		93						
40	균열	0.2	㎜	0.4	m		94						
41	균열	0.2	㎜	0.4	m		95						
42	균열	0.2	㎜	0.4	m		96						
43	균열	0.2	㎜	0.4	m		97						
44	균열	0.2	㎜	0.4	m		98						
45	균열	0.2	㎜	0.4	m		99						
46	균열	0.2	㎜	0.4	m		100						
47	균열	0.2	㎜	1.6	m		101						
48	균열	0.1	㎜	0.4	m		102						
49	균열	0.1	㎜	0.4	m		103						
50	경계부 균열	0.3	㎜	1.3	m		104						
51	경계부 균열	0.3	㎜	1.3	m		105						
52	균열	0.1	㎜	0.5	m		106						
53	균열	0.1	㎜	0.3	m		107						
54	균열	0.1	㎜	0.7	m		108
