외관조사 대장도번호
G31_중리터널_토공노반_104(55k300~55k310)

호남고속선 중리터널_토공노반_104(55.300~55.310km, L=10m)

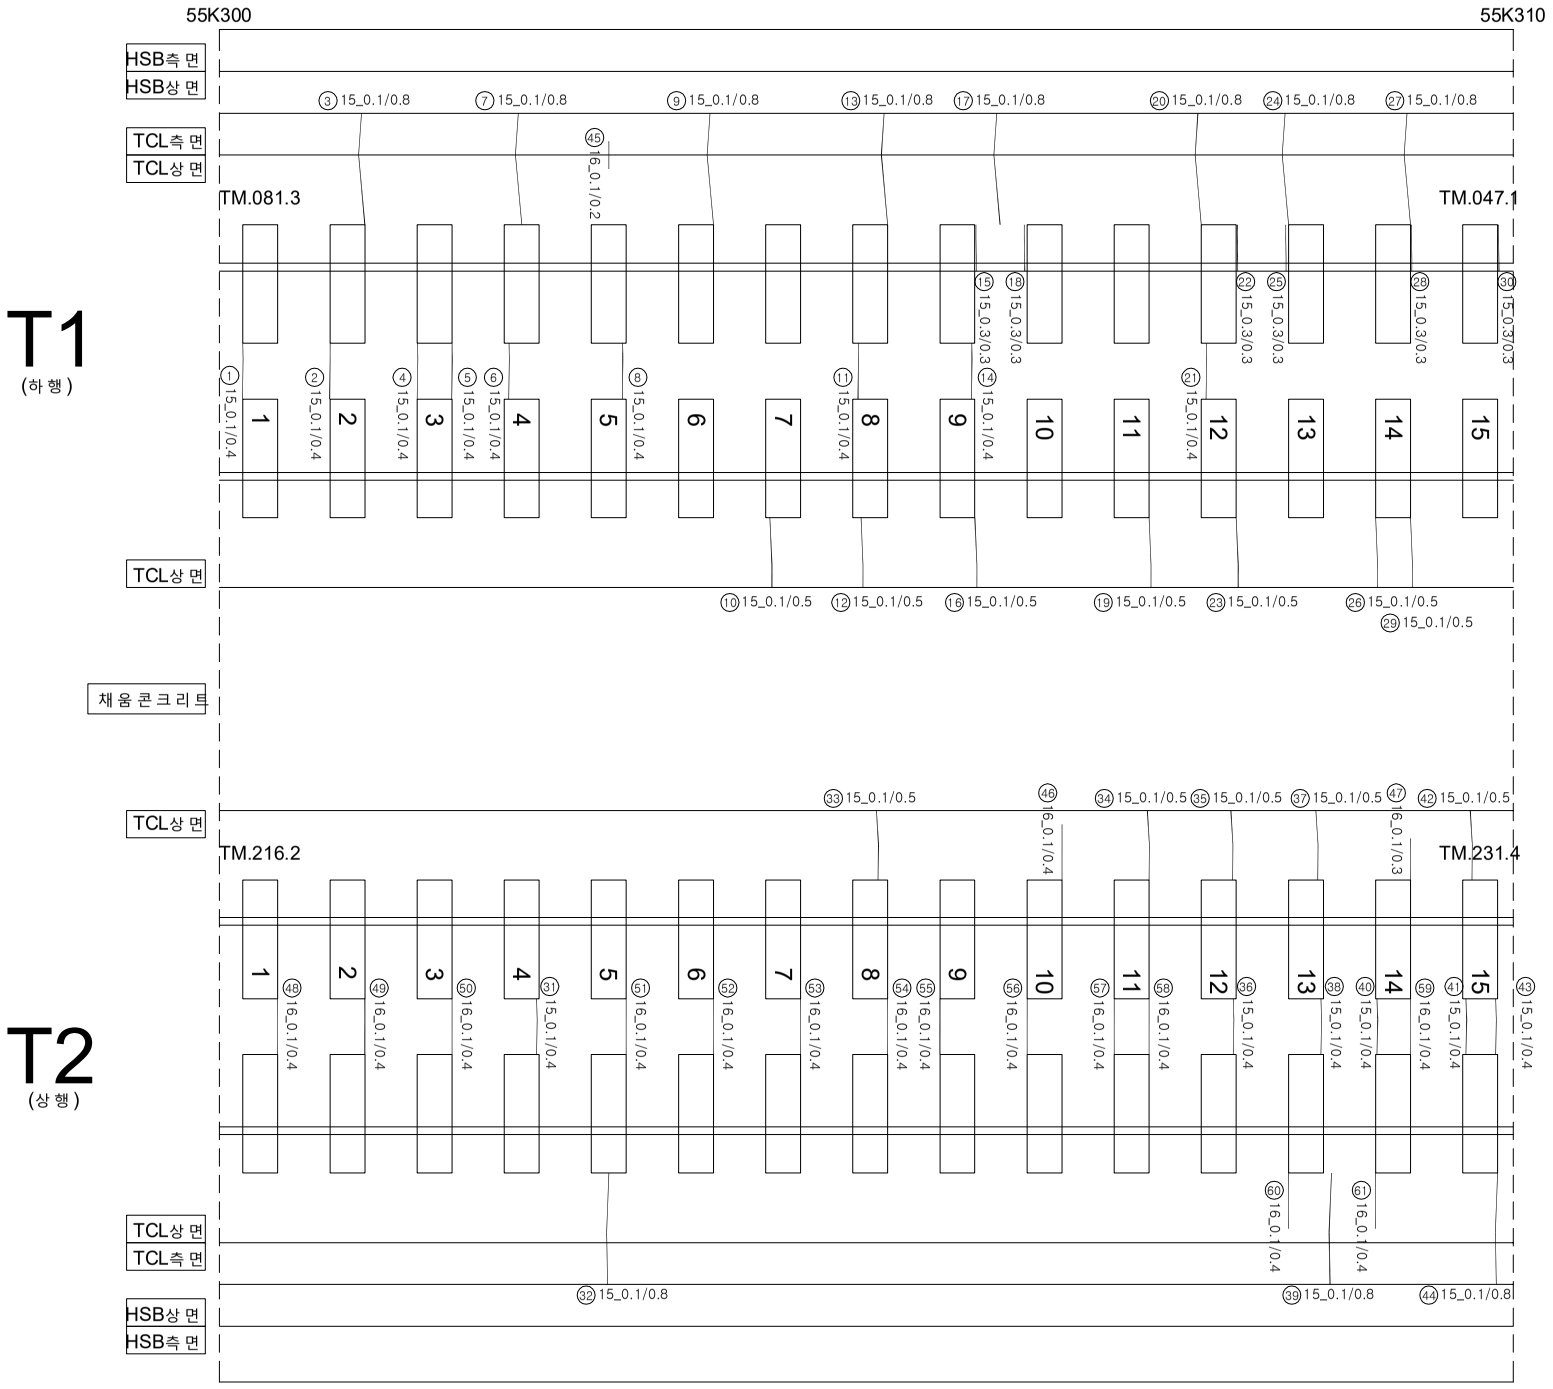
연번	손상	폭		연장		비고	연번	손상	폭		연장		비고
1	균열	0.1	㎜	0.4	m		55	균열	0.1	㎜	0.4	m	
2	균열	0.1	㎜	0.4	m		56	균열	0.1	㎜	0.4	m	
3	균열	0.1	㎜	0.8	m		57	균열	0.1	㎜	0.4	m	
4	균열	0.1	㎜	0.4	m		58	균열	0.1	㎜	0.4	m	
5	균열	0.1	㎜	0.4	m		59	균열	0.1	㎜	0.4	m	
6	균열	0.1	㎜	0.4	m		60	균열	0.1	㎜	0.4	m	
7	균열	0.1	㎜	0.8	m		61	균열	0.1	㎜	0.4	m	
8	균열	0.1	㎜	0.4	m		62						
9	균열	0.1	㎜	0.8	m		63						
10	균열	0.1	㎜	0.5	m		64						
11	균열	0.1	㎜	0.4	m		65						
12	균열	0.1	㎜	0.5	m		66						
13	균열	0.1	㎜	0.8	m		67						
14	균열	0.1	㎜	0.4	m		68						
15	경계부 균열	0.3	㎜	0.3	m		69						
16	균열	0.1	㎜	0.5	m		70						
17	균열	0.1	㎜	0.8	m		71						
18	경계부 균열	0.3	㎜	0.3	m		72						
19	균열	0.1	㎜	0.5	m		73						
20	균열	0.1	㎜	0.8	m		74						
21	균열	0.1	㎜	0.4	m		75						
22	경계부 균열	0.3	㎜	0.3	m		76						
23	균열	0.1	㎜	0.5	m		77						
24	균열	0.1	㎜	0.8	m		78						
25	경계부 균열	0.3	㎜	0.3	m		79						
26	균열	0.1	㎜	0.5	m		80						
27	균열	0.1	㎜	0.8	m		81						
28	경계부 균열	0.3	㎜	0.3	m		82						
29	균열	0.1	㎜	0.5	m		83						
30	경계부 균열	0.3	㎜	0.3	m		84

31	균열	0.1	㎜	0.4	m		85						
32	균열	0.1	㎜	0.8	m		86						
33	균열	0.1	㎜	0.5	m		87						
34	균열	0.1	㎜	0.5	m		88						
35	균열	0.1	㎜	0.5	m		89						
36	균열	0.1	㎜	0.4	m		90						
37	균열	0.1	㎜	0.5	m		91						
38	균열	0.1	㎜	0.4	m		92						
39	균열	0.1	㎜	0.8	m		93						
40	균열	0.1	㎜	0.4	m		94						
41	균열	0.1	㎜	0.4	m		95						
42	균열	0.1	㎜	0.5	m		96						
43	균열	0.1	㎜	0.4	m		97						
44	균열	0.1	㎜	0.8	m		98						
45	균열	0.1	㎜	0.2	m		99						
46	균열	0.1	㎜	0.4	m		100						
47	균열	0.1	㎜	0.3	m		101						
48	균열	0.1	㎜	0.4	m		102						
49	균열	0.1	㎜	0.4	m		103						
50	균열	0.1	㎜	0.4	m		104						
51	균열	0.1	㎜	0.4	m		105						
52	균열	0.1	㎜	0.4	m		106						
53	균열	0.1	㎜	0.4	m		107						
54	균열	0.1	㎜	0.4	m		108
