외관조사 및 도면번호
G31_중리터널_토공노반_105(55k310~55k320)

호남고속선 중리터널_토공노반_105(55.310~55.320km, L=10m)

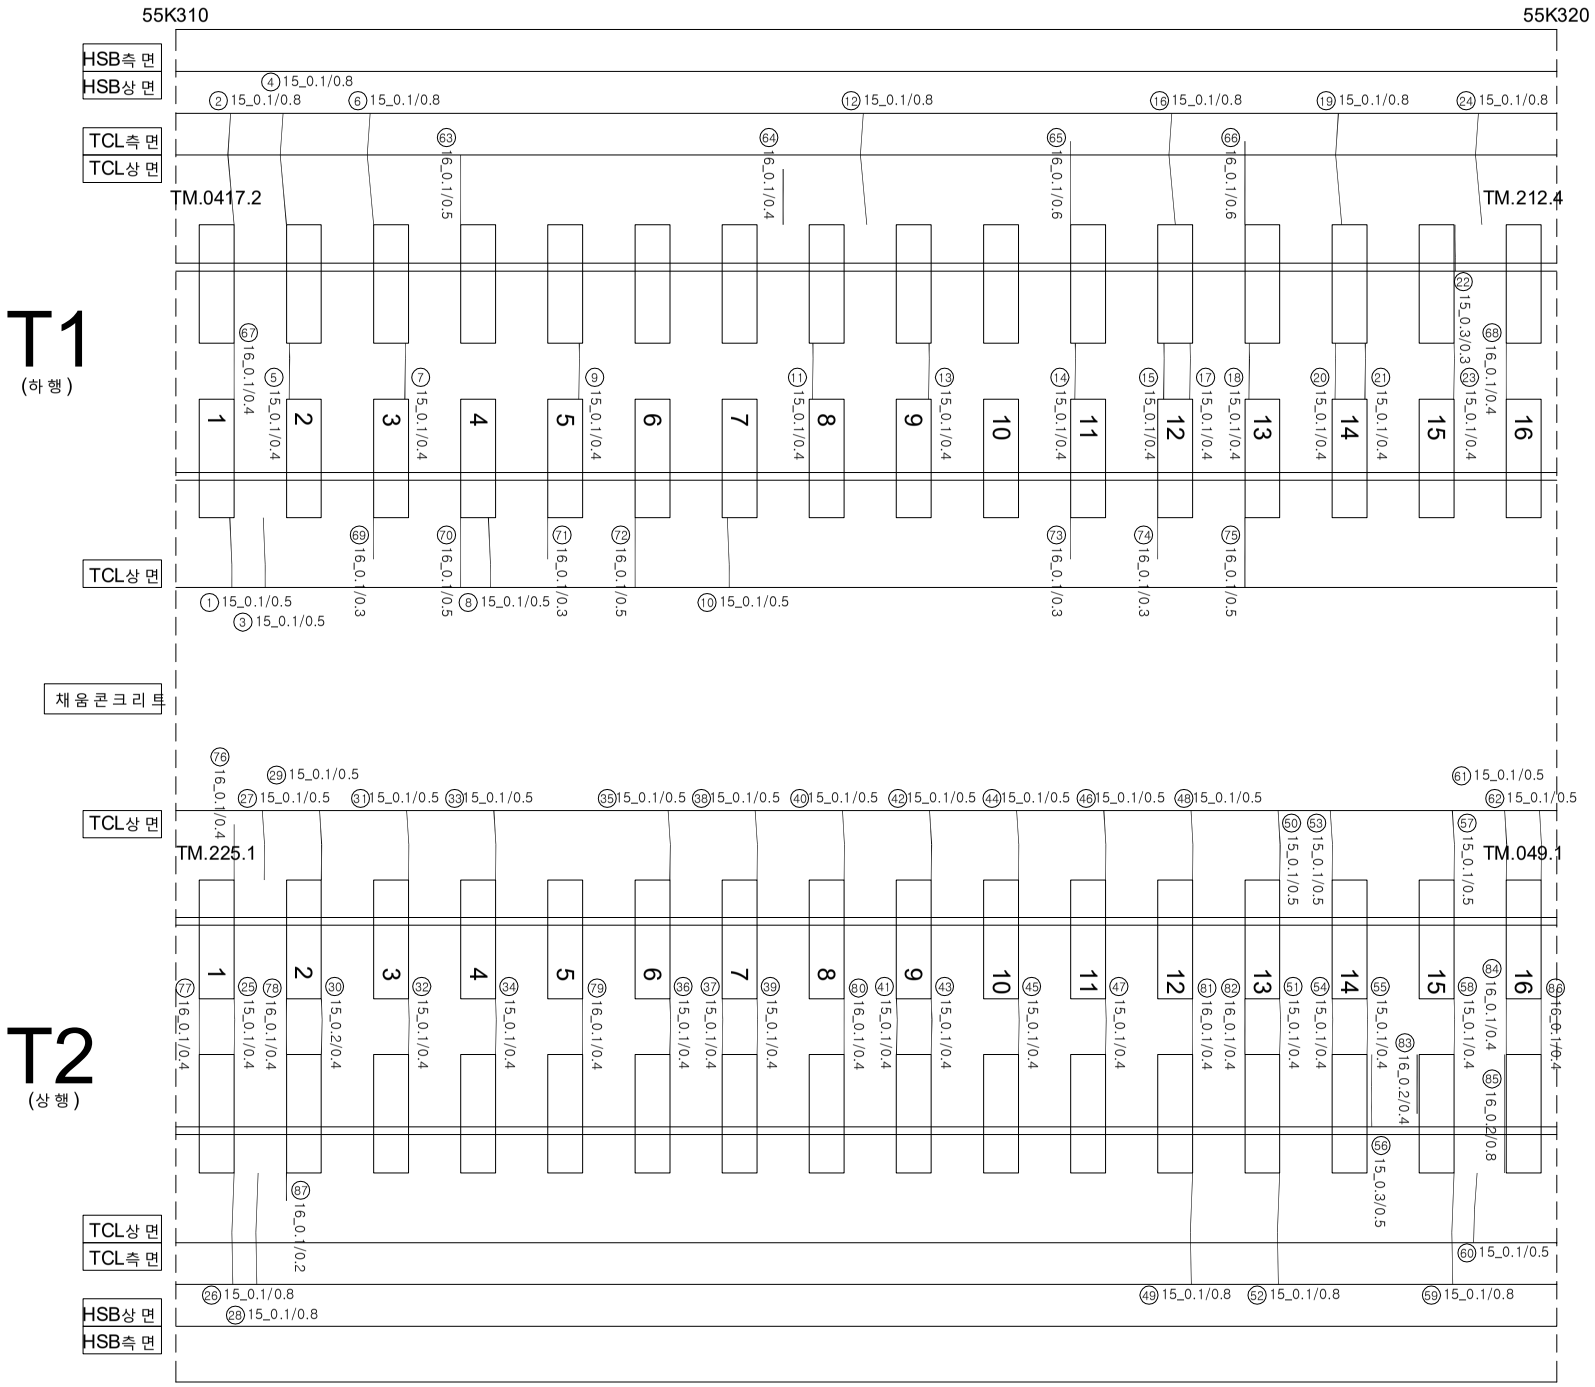
연번	손상	폭		연장		비고	연번	손상	폭		연장		비고
1	균열	0.1	㎜	0.5	m		55	균열	0.1	㎜	0.4	m	
2	균열	0.1	㎜	0.8	m		56	경계부 균열	0.3	㎜	0.5	m	
3	균열	0.1	㎜	0.5	m		57	균열	0.1	㎜	0.5	m	
4	균열	0.1	㎜	0.8	m		58	균열	0.1	㎜	0.4	m	
5	균열	0.1	㎜	0.4	m		59	균열	0.1	㎜	0.8	m	
6	균열	0.1	㎜	0.8	m		60	균열	0.1	㎜	0.5	m	
7	균열	0.1	㎜	0.4	m		61	균열	0.1	㎜	0.5	m	
8	균열	0.1	㎜	0.5	m		62	균열	0.1	㎜	0.5	m	
9	균열	0.1	㎜	0.4	m		63	균열	0.1	㎜	0.5	m	
10	균열	0.1	㎜	0.5	m		64	균열	0.1	㎜	0.4	m	
11	균열	0.1	㎜	0.4	m		65	균열	0.1	㎜	0.6	m	
12	균열	0.1	㎜	0.8	m		66	균열	0.1	㎜	0.6	m	
13	균열	0.1	㎜	0.4	m		67	균열	0.1	㎜	0.4	m	
14	균열	0.1	㎜	0.4	m		68	균열	0.1	㎜	0.4	m	
15	균열	0.1	㎜	0.4	m		69	균열	0.1	㎜	0.3	m	
16	균열	0.1	㎜	0.8	m		70	균열	0.1	㎜	0.5	m	
17	균열	0.1	㎜	0.4	m		71	균열	0.1	㎜	0.3	m	
18	균열	0.1	㎜	0.4	m		72	균열	0.1	㎜	0.5	m	
19	균열	0.1	㎜	0.8	m		73	균열	0.1	㎜	0.3	m	
20	균열	0.1	㎜	0.4	m		74	균열	0.1	㎜	0.3	m	
21	균열	0.1	㎜	0.4	m		75	균열	0.1	㎜	0.5	m	
22	경계부 균열	0.3	㎜	0.3	m		76	균열	0.1	㎜	0.4	m	
23	균열	0.1	㎜	0.4	m		77	균열	0.1	㎜	0.4	m	
24	균열	0.1	㎜	0.8	m		78	균열	0.1	㎜	0.4	m

25	균열	0.1	㎜	0.4	m		79	균열	0.1	㎜	0.4	m	
26	균열	0.1	㎜	0.8	m		80	균열	0.1	㎜	0.4	m	
27	균열	0.1	㎜	0.5	m		81	균열	0.1	㎜	0.4	m	
28	균열	0.1	㎜	0.8	m		82	균열	0.1	㎜	0.4	m	
29	균열	0.1	㎜	0.5	m		83	경계부 균열	0.2	㎜	0.4	m	
30	균열	0.2	㎜	0.4	m		84	균열	0.1	㎜	0.4	m	
31	균열	0.1	㎜	0.5	m		85	경계부 균열	0.2	㎜	0.8	m	
32	균열	0.1	㎜	0.4	m		86	균열	0.1	㎜	0.4	m	
33	균열	0.1	㎜	0.5	m		87	균열	0.1	㎜	0.2	m	
34	균열	0.1	㎜	0.4	m		88						
35	균열	0.1	㎜	0.5	m		89						
36	균열	0.1	㎜	0.4	m		90						
37	균열	0.1	㎜	0.4	m		91						
38	균열	0.1	㎜	0.5	m		92						
39	균열	0.1	㎜	0.4	m		93						
40	균열	0.1	㎜	0.5	m		94						
41	균열	0.1	㎜	0.4	m		95						
42	균열	0.1	㎜	0.5	m		96						
43	균열	0.1	㎜	0.4	m		97						
44	균열	0.1	㎜	0.5	m		98						
45	균열	0.1	㎜	0.4	m		99						
46	균열	0.1	㎜	0.5	m		100						
47	균열	0.1	㎜	0.4	m		101						
48	균열	0.1	㎜	0.5	m		102						
49	균열	0.1	㎜	0.8	m		103						
50	균열	0.1	㎜	0.5	m		104						
51	균열	0.1	㎜	0.4	m		105						
52	균열	0.1	㎜	0.8	m		106						
53	균열	0.1	㎜	0.5	m		107						
54	균열	0.1	㎜	0.4	m		108
