외관조사 대장 도면번호
G31_중리터널_토공노반_109(55k350~55k360)

호남고속선 중리터널_토공노반_109(55.350~55.360km, L=10m)

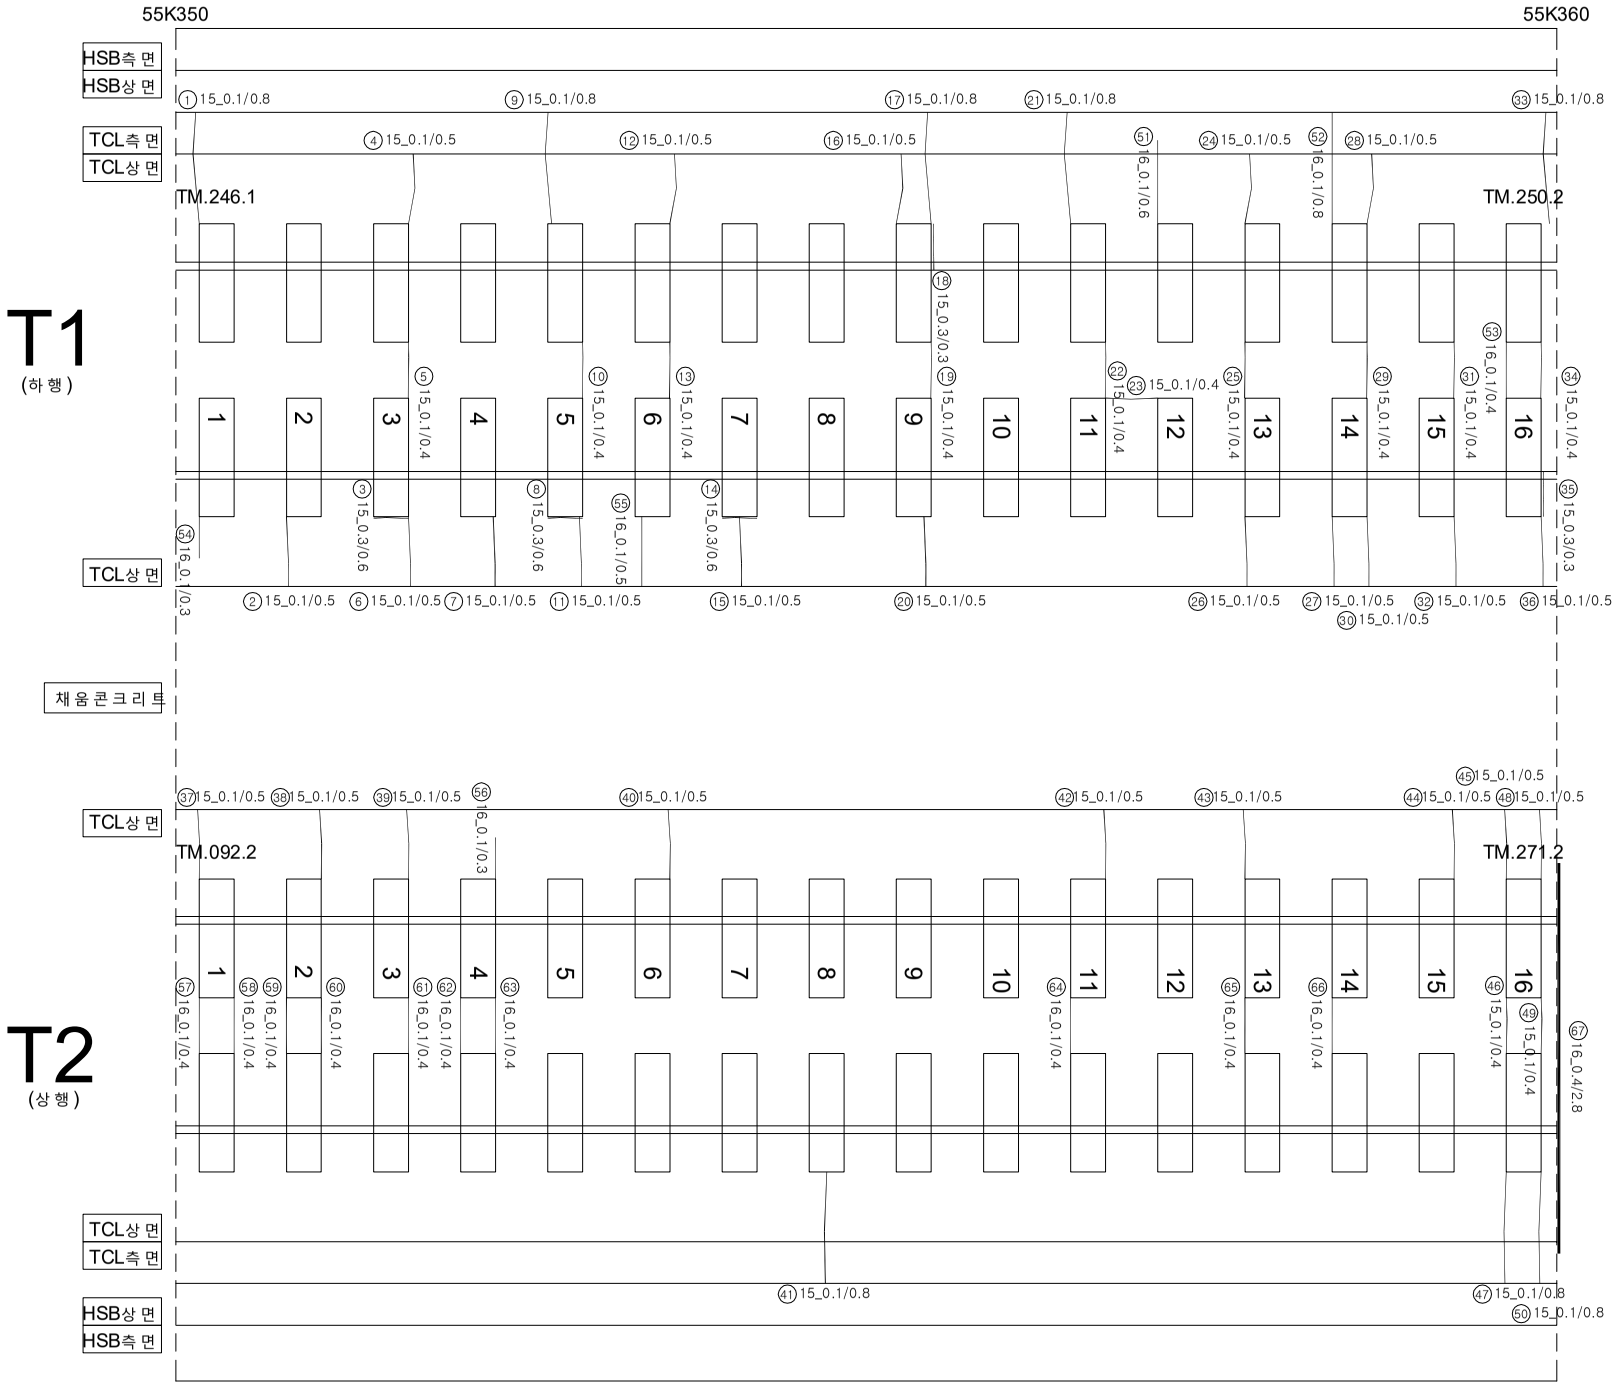
연번	손상	폭		연장		비고	연번	손상	폭		연장		비고
1	균열	0.1	㎜	0.8	m		55	균열	0.1	㎜	0.5	m	
2	균열	0.1	㎜	0.5	m		56	균열	0.1	㎜	0.3	m	
3	경계부 균열	0.3	㎜	0.6	m		57	균열	0.1	㎜	0.4	m	
4	균열	0.1	㎜	0.5	m		58	균열	0.1	㎜	0.4	m	
5	균열	0.1	㎜	0.4	m		59	균열	0.1	㎜	0.4	m	
6	균열	0.1	㎜	0.5	m		60	균열	0.1	㎜	0.4	m	
7	균열	0.1	㎜	0.5	m		61	균열	0.1	㎜	0.4	m	
8	경계부 균열	0.3	㎜	0.6	m		62	균열	0.1	㎜	0.4	m	
9	균열	0.1	㎜	0.8	m		63	균열	0.1	㎜	0.4	m	
10	균열	0.1	㎜	0.4	m		64	균열	0.1	㎜	0.4	m	
11	균열	0.1	㎜	0.5	m		65	균열	0.1	㎜	0.4	m	
12	균열	0.1	㎜	0.5	m		66	균열	0.1	㎜	0.4	m	
13	균열	0.1	㎜	0.4	m		67	균열	0.4	㎜	2.8	m	
14	경계부 균열	0.3	㎜	0.6	m		68						
15	균열	0.1	㎜	0.5	m		69						
16	균열	0.1	㎜	0.5	m		70						
17	균열	0.1	㎜	0.8	m		71						
18	경계부 균열	0.3	㎜	0.3	m		72						
19	균열	0.1	㎜	0.4	m		73						
20	균열	0.1	㎜	0.5	m		74						
21	균열	0.1	㎜	0.8	m		75						
22	균열	0.1	㎜	0.4	m		76						
23	균열	0.1	㎜	0.4	m		77						
24	균열	0.1	㎜	0.5	m		78						
25	균열	0.1	㎜	0.4	m		79						
26	균열	0.1	㎜	0.5	m		80						
27	균열	0.1	㎜	0.5	m		81						
28	균열	0.1	㎜	0.5	m		82

29	균열	0.1	㎜	0.4	m		83						
30	균열	0.1	㎜	0.5	m		84						
31	균열	0.1	㎜	0.4	m		85						
32	균열	0.1	㎜	0.5	m		86						
33	균열	0.1	㎜	0.8	m		87						
34	균열	0.1	㎜	0.4	m		88						
35	경계부 균열	0.3	㎜	0.3	m		89						
36	균열	0.1	㎜	0.5	m		90						
37	균열	0.1	㎜	0.5	m		91						
38	균열	0.1	㎜	0.5	m		92						
39	균열	0.1	㎜	0.5	m		93						
40	균열	0.1	㎜	0.5	m		94						
41	균열	0.1	㎜	0.8	m		95						
42	균열	0.1	㎜	0.5	m		96						
43	균열	0.1	㎜	0.5	m		97						
44	균열	0.1	㎜	0.5	m		98						
45	균열	0.1	㎜	0.5	m		99						
46	균열	0.1	㎜	0.4	m		100						
47	균열	0.1	㎜	0.8	m		101						
48	균열	0.1	㎜	0.5	m		102						
49	균열	0.1	㎜	0.4	m		103						
50	균열	0.1	㎜	0.8	m		104						
51	균열	0.1	㎜	0.6	m		105						
52	균열	0.1	㎜	0.8	m		106						
53	균열	0.1	㎜	0.4	m		107						
54	균열	0.1	㎜	0.3	m		108
