| 외관조사 대장 도면번호 |
| G31_중리터널_토공노반_110(55k360~55k370) |

# 호남고속선 중리터널_토공노반_110(55.360~55.370km, L=10m)

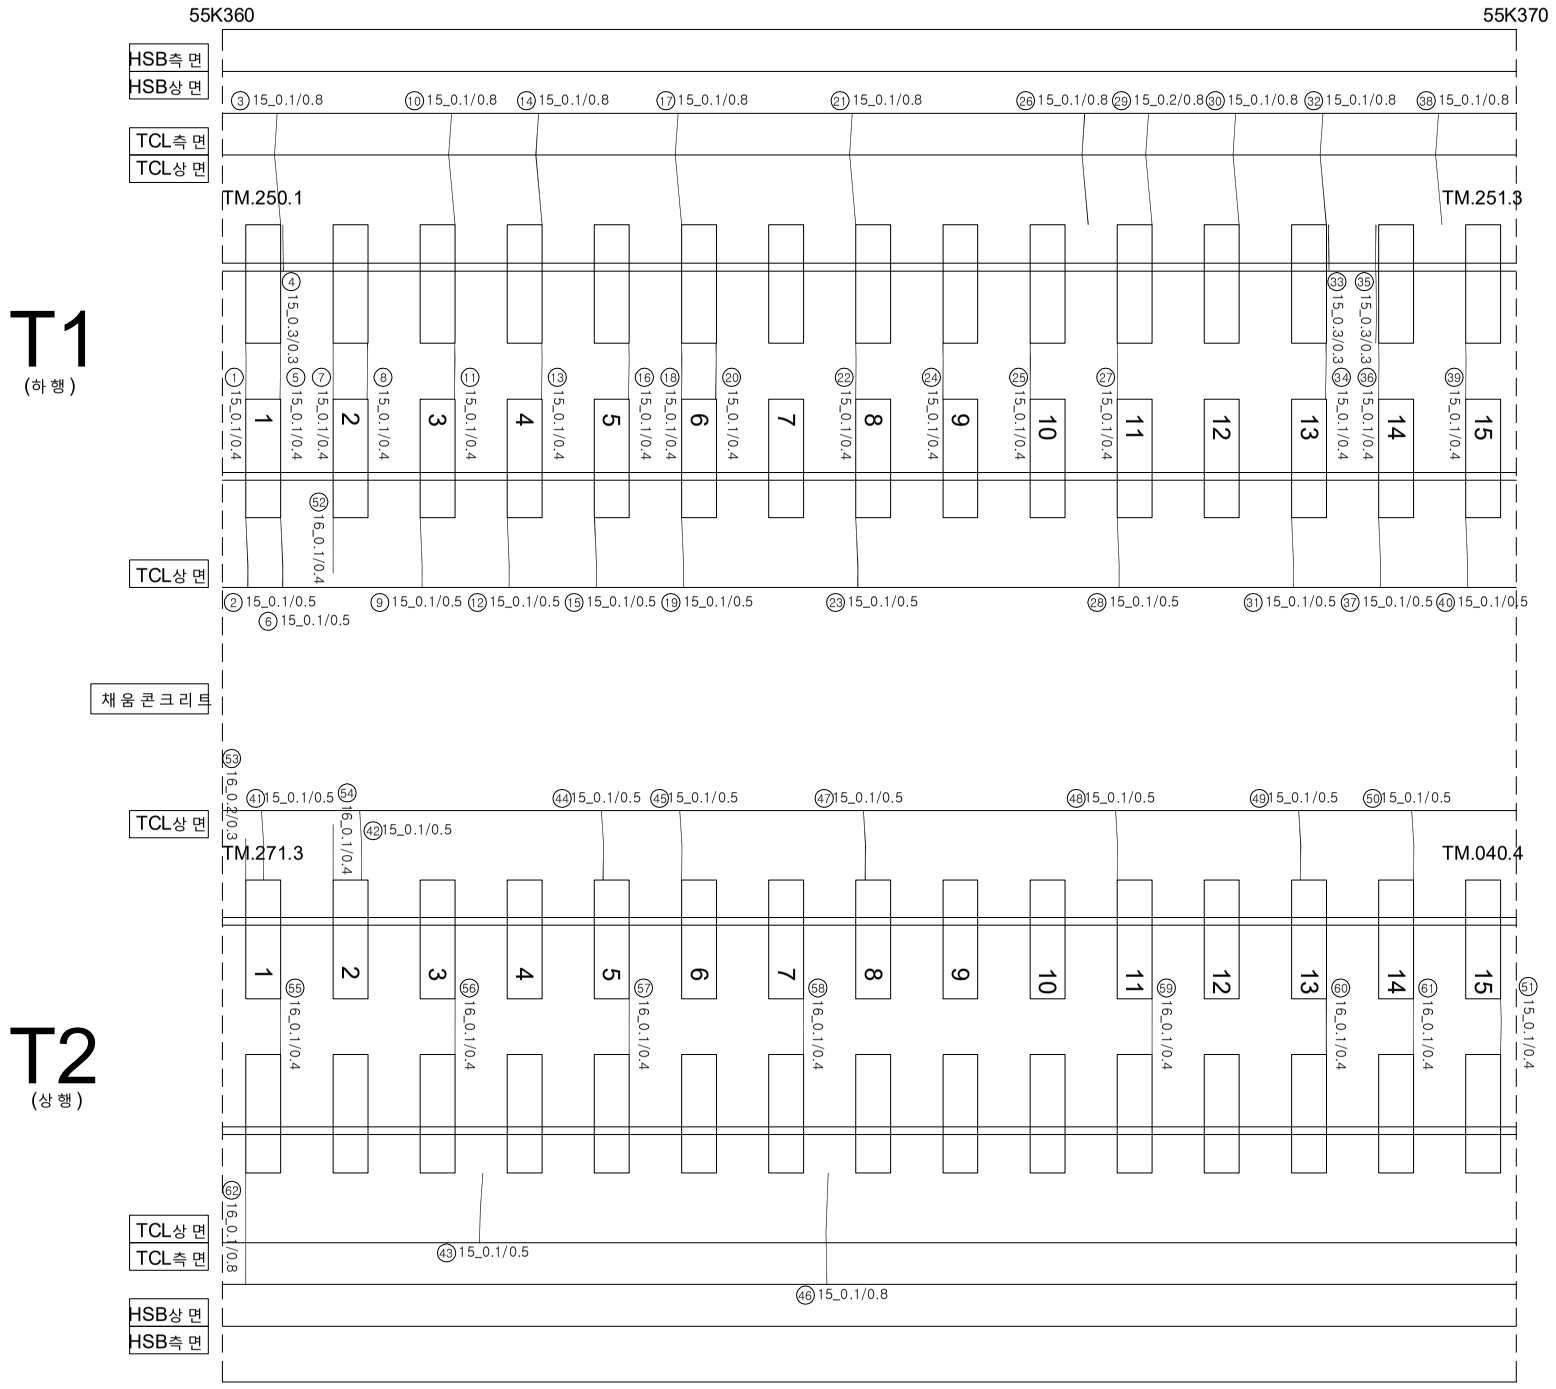
| 연번 | 손상 | 폭 | | 연장 | | 비고 | 연번 | 손상 | 폭 | | 연장 | | 비고 |
|---|---|---|---|---|---|---|---|---|---|---|---|---|---|
| 1 | 균열 | 0.1 | ㎜ | 0.4 | m | | 55 | 균열 | 0.1 | ㎜ | 0.4 | m | |
| 2 | 균열 | 0.1 | ㎜ | 0.5 | m | | 56 | 균열 | 0.1 | ㎜ | 0.4 | m | |
| 3 | 균열 | 0.1 | ㎜ | 0.8 | m | | 57 | 균열 | 0.1 | ㎜ | 0.4 | m | |
| 4 | 경계부 균열 | 0.3 | ㎜ | 0.3 | m | | 58 | 균열 | 0.1 | ㎜ | 0.4 | m | |
| 5 | 균열 | 0.1 | ㎜ | 0.4 | m | | 59 | 균열 | 0.1 | ㎜ | 0.4 | m | |
| 6 | 균열 | 0.1 | ㎜ | 0.5 | m | | 60 | 균열 | 0.1 | ㎜ | 0.4 | m | |
| 7 | 균열 | 0.1 | ㎜ | 0.4 | m | | 61 | 균열 | 0.1 | ㎜ | 0.4 | m | |
| 8 | 균열 | 0.1 | ㎜ | 0.4 | m | | 62 | 균열 | 0.1 | ㎜ | 0.8 | m | |
| 9 | 균열 | 0.1 | ㎜ | 0.5 | m | | 63 | | | | | | |
| 10 | 균열 | 0.1 | ㎜ | 0.8 | m | | 64 | | | | | | |
| 11 | 균열 | 0.1 | ㎜ | 0.4 | m | | 65 | | | | | | |
| 12 | 균열 | 0.1 | ㎜ | 0.5 | m | | 66 | | | | | | |
| 13 | 균열 | 0.1 | ㎜ | 0.4 | m | | 67 | | | | | | |
| 14 | 균열 | 0.1 | ㎜ | 0.8 | m | | 68 | | | | | | |
| 15 | 균열 | 0.1 | ㎜ | 0.5 | m | | 69 | | | | | | |
| 16 | 균열 | 0.1 | ㎜ | 0.4 | m | | 70 | | | | | | |
| 17 | 균열 | 0.1 | ㎜ | 0.8 | m | | 71 | | | | | | |
| 18 | 균열 | 0.1 | ㎜ | 0.4 | m | | 72 | | | | | | |
| 19 | 균열 | 0.1 | ㎜ | 0.5 | m | | 73 | | | | | | |
| 20 | 균열 | 0.1 | ㎜ | 0.4 | m | | 74 | | | | | | |
| 21 | 균열 | 0.1 | ㎜ | 0.8 | m | | 75 | | | | | | |
| 22 | 균열 | 0.1 | ㎜ | 0.4 | m | | 76 | | | | | | |
| 23 | 균열 | 0.1 | ㎜ | 0.5 | m | | 77 | | | | | | |
| 24 | 균열 | 0.1 | ㎜ | 0.4 | m | | 78 | | | | | | |
| 25 | 균열 | 0.1 | ㎜ | 0.4 | m | | 79 | | | | | | |
| 26 | 균열 | 0.1 | ㎜ | 0.8 | m | | 80 | | | | | | |
| 27 | 균열 | 0.1 | ㎜ | 0.4 | m | | 81 | | | | | | |
| 28 | 균열 | 0.1 | ㎜ | 0.5 | m | | 82 | | | | | | |
| 29 | 균열 | 0.2 | ㎜ | 0.8 | m | | 83 | | | | | | |
| 30 | 균열 | 0.1 | ㎜ | 0.8 | m | | 84 | | | | | | |
| 31 | 균열 | 0.1 | ㎜ | 0.5 | m | | 85 | | | | | | |
| 32 | 균열 | 0.1 | ㎜ | 0.8 | m | | 86 | | | | | | |
| 33 | 경계부 균열 | 0.3 | ㎜ | 0.3 | m | | 87 | | | | | | |
| 34 | 균열 | 0.1 | ㎜ | 0.4 | m | | 88 | | | | | | |
| 35 | 경계부 균열 | 0.3 | ㎜ | 0.3 | m | | 89 | | | | | | |
| 36 | 균열 | 0.1 | ㎜ | 0.4 | m | | 90 | | | | | | |
| 37 | 균열 | 0.1 | ㎜ | 0.5 | m | | 91 | | | | | | |
| 38 | 균열 | 0.1 | ㎜ | 0.8 | m | | 92 | | | | | | |
| 39 | 균열 | 0.1 | ㎜ | 0.4 | m | | 93 | | | | | | |
| 40 | 균열 | 0.1 | ㎜ | 0.5 | m | | 94 | | | | | | |
| 41 | 균열 | 0.1 | ㎜ | 0.5 | m | | 95 | | | | | | |
| 42 | 균열 | 0.1 | ㎜ | 0.5 | m | | 96 | | | | | | |
| 43 | 균열 | 0.1 | ㎜ | 0.5 | m | | 97 | | | | | | |
| 44 | 균열 | 0.1 | ㎜ | 0.5 | m | | 98 | | | | | | |
| 45 | 균열 | 0.1 | ㎜ | 0.5 | m | | 99 | | | | | | |
| 46 | 균열 | 0.1 | ㎜ | 0.8 | m | | 100 | | | | | | |
| 47 | 균열 | 0.1 | ㎜ | 0.5 | m | | 101 | | | | | | |
| 48 | 균열 | 0.1 | ㎜ | 0.5 | m | | 102 | | | | | | |
| 49 | 균열 | 0.1 | ㎜ | 0.5 | m | | 103 | | | | | | |
| 50 | 균열 | 0.1 | ㎜ | 0.5 | m | | 104 | | | | | | |
| 51 | 균열 | 0.1 | ㎜ | 0.4 | m | | 105 | | | | | | |
| 52 | 균열 | 0.1 | ㎜ | 0.4 | m | | 106 | | | | | | |
| 53 | 균열 | 0.2 | ㎜ | 0.3 | m | | 107 | | | | | | |
| 54 | 균열 | 0.1 | ㎜ | 0.4 | m | | 108 | | | | | | |
