외관조사 일람도번호
G31_중리터널_토공노반_113(55k390~55k400)

호남고속선 중리터널_토공노반_113(55.390~55.400km, L=10m)

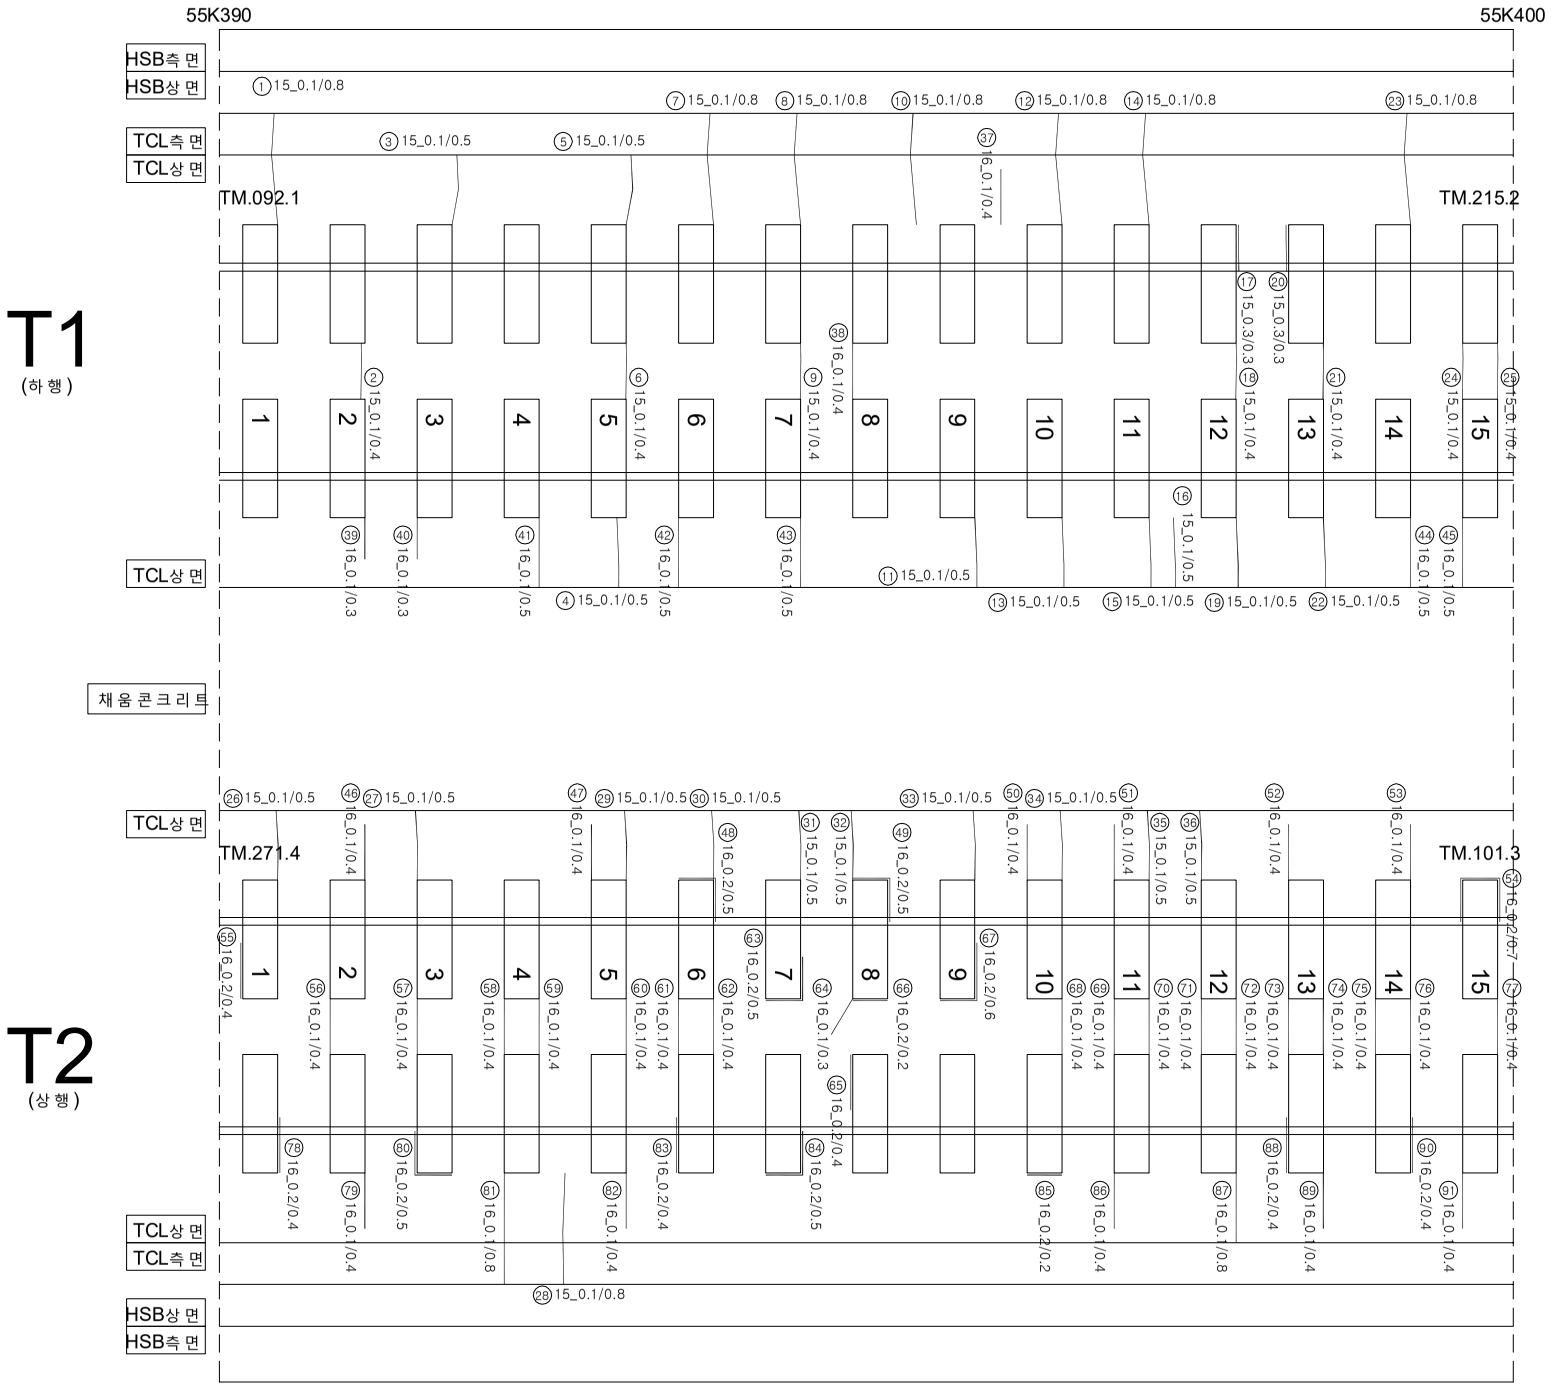
연번	손상	폭		연장		비고	연번	손상	폭		연장		비고
1	균열	0.1	㎜	0.8	m		55	경계부 균열	0.2	㎜	0.4	m	
2	균열	0.1	㎜	0.4	m		56	균열	0.1	㎜	0.4	m	
3	균열	0.1	㎜	0.5	m		57	균열	0.1	㎜	0.4	m	
4	균열	0.1	㎜	0.5	m		58	균열	0.1	㎜	0.4	m	
5	균열	0.1	㎜	0.5	m		59	균열	0.1	㎜	0.4	m	
6	균열	0.1	㎜	0.4	m		60	균열	0.1	㎜	0.4	m	
7	균열	0.1	㎜	0.8	m		61	균열	0.1	㎜	0.4	m	
8	균열	0.1	㎜	0.8	m		62	균열	0.1	㎜	0.4	m	
9	균열	0.1	㎜	0.4	m		63	경계부 균열	0.2	㎜	0.5	m	
10	균열	0.1	㎜	0.8	m		64	균열	0.1	㎜	0.3	m	
11	균열	0.1	㎜	0.5	m		65	경계부 균열	0.2	㎜	0.4	m	
12	균열	0.1	㎜	0.8	m		66	경계부 균열	0.2	㎜	0.2	m	
13	균열	0.1	㎜	0.5	m		67	경계부 균열	0.2	㎜	0.6	m	
14	균열	0.1	㎜	0.8	m		68	균열	0.1	㎜	0.4	m	
15	균열	0.1	㎜	0.5	m		69	균열	0.1	㎜	0.4	m	
16	균열	0.1	㎜	0.5	m		70	균열	0.1	㎜	0.4	m	
17	경계부 균열	0.3	㎜	0.3	m		71	균열	0.1	㎜	0.4	m	
18	균열	0.1	㎜	0.4	m		72	균열	0.1	㎜	0.4	m	
19	균열	0.1	㎜	0.5	m		73	균열	0.1	㎜	0.4	m	
20	경계부 균열	0.3	㎜	0.3	m		74	균열	0.1	㎜	0.4	m	
21	균열	0.1	㎜	0.4	m		75	균열	0.1	㎜	0.4	m	
22	균열	0.1	㎜	0.5	m		76	균열	0.1	㎜	0.4	m	
23	균열	0.1	㎜	0.8	m		77	균열	0.1	㎜	0.4	m

24	균열	0.1	㎜	0.4	m		78	경계부 균열	0.2	㎜	0.4	m	
25	균열	0.1	㎜	0.4	m		79	균열	0.1	㎜	0.4	m	
26	균열	0.1	㎜	0.5	m		80	경계부 균열	0.2	㎜	0.5	m	
27	균열	0.1	㎜	0.5	m		81	균열	0.1	㎜	0.8	m	
28	균열	0.1	㎜	0.8	m		82	균열	0.1	㎜	0.4	m	
29	균열	0.1	㎜	0.5	m		83	경계부 균열	0.2	㎜	0.4	m	
30	균열	0.1	㎜	0.5	m		84	경계부 균열	0.2	㎜	0.5	m	
31	균열	0.1	㎜	0.5	m		85	경계부 균열	0.2	㎜	0.4	m	
32	균열	0.1	㎜	0.5	m		86	균열	0.2	㎜	0.2	m	
33	균열	0.1	㎜	0.5	m		87	균열	0.1	㎜	0.8	m	
34	균열	0.1	㎜	0.5	m		88	경계부 균열	0.2	㎜	0.4	m	
35	균열	0.1	㎜	0.5	m		89	균열	0.1	㎜	0.4	m	
36	균열	0.1	㎜	0.5	m		90	경계부 균열	0.2	㎜	0.4	m	
37	균열	0.1	㎜	0.4	m		91	균열	0.1	㎜	0.4	m	
38	균열	0.1	㎜	0.4	m		92						
39	균열	0.1	㎜	0.3	m		93						
40	균열	0.1	㎜	0.3	m		94						
41	균열	0.1	㎜	0.5	m		95						
42	균열	0.1	㎜	0.5	m		96						
43	균열	0.1	㎜	0.5	m		97						
44	균열	0.1	㎜	0.5	m		98						
45	균열	0.1	㎜	0.5	m		99						
46	균열	0.1	㎜	0.4	m		100						
47	균열	0.1	㎜	0.4	m		101						
48	경계부 균열	0.2	㎜	0.5	m		102						
49	경계부 균열	0.2	㎜	0.5	m		103						
50	균열	0.1	㎜	0.4	m		104

51	균열	0.1	㎜	0.4	m		105						
52	균열	0.1	㎜	0.4	m		106						
53	균열	0.1	㎜	0.4	m		107						
54	경계부 균열	0.2	㎜	0.7	m		108
