외관조사 평면도번호
G31_중리터널_토공노반_114(55k400~55k410)

호남고속선 중리터널_토공노반_114(55.400~55.410km, L=10m)

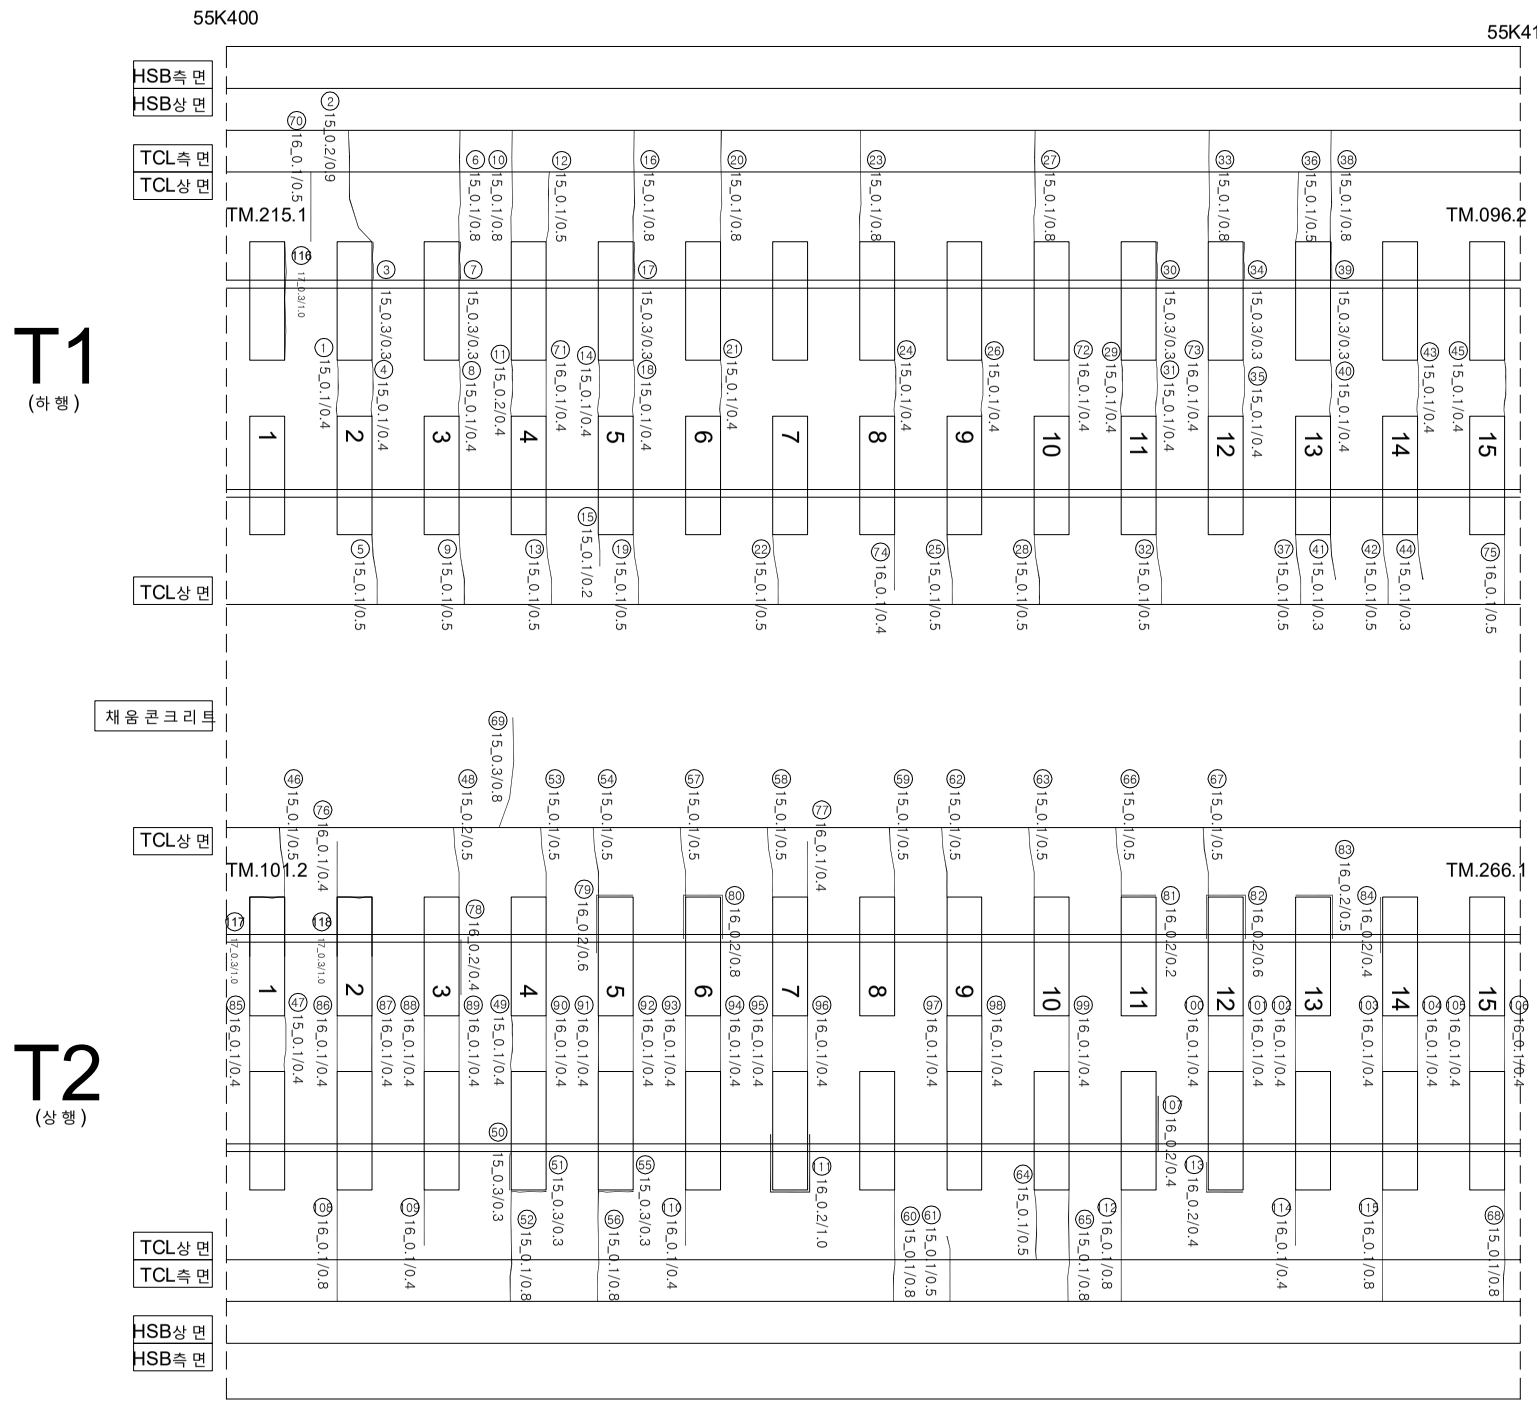
연번	손상	폭		연장		비고	연번	손상	폭		연장		비고	연번	손상	폭		연장		비고
1	균열	0.1	㎜	0.4	m		55	경계부 균열	0.3	㎜	0.3	m		109	균열	0.1	㎜	0.4	m	
2	균열	0.2	㎜	0.9	m		56	균열	0.1	㎜	0.8	m		110	균열	0.1	㎜	0.4	m	
3	경계부 균열	0.3	㎜	0.3	m		57	균열	0.1	㎜	0.5	m		111	경계부 균열	0.2	㎜	1.0	m	
4	균열	0.1	㎜	0.4	m		58	균열	0.1	㎜	0.5	m		112	균열	0.1	㎜	0.8	m	
5	균열	0.1	㎜	0.5	m		59	균열	0.1	㎜	0.5	m		113	경계부 균열	0.2	㎜	0.4	m	
6	균열	0.1	㎜	0.8	m		60	균열	0.1	㎜	0.8	m		114	균열	0.1	㎜	0.4	m	
7	경계부 균열	0.3	㎜	0.3	m		61	균열	0.1	㎜	0.5	m		115	균열	0.1	㎜	0.8	m	
8	균열	0.1	㎜	0.4	m		62	균열	0.1	㎜	0.5	m		116	균열	0.3	㎜	1.0	m	신규
9	균열	0.1	㎜	0.5	m		63	균열	0.1	㎜	0.5	m		117	균열	0.3	㎜	1.0	m	신규
10	균열	0.1	㎜	0.8	m		64	균열	0.1	㎜	0.5	m		118	균열	0.3	㎜	1.0	m	신규
11	균열	0.2	㎜	0.4	m		65	균열	0.1	㎜	0.8	m		119						
12	균열	0.1	㎜	0.5	m		66	균열	0.1	㎜	0.5	m		120						
13	균열	0.1	㎜	0.5	m		67	균열	0.1	㎜	0.5	m		121						
14	균열	0.1	㎜	0.4	m		68	균열	0.1	㎜	0.8	m		122						
15	균열	0.1	㎜	0.2	m		69	균열	0.3	㎜	0.8	m		123						
16	균열	0.1	㎜	0.8	m		70	균열	0.1	㎜	0.5	m		124

17	경계부 균열	0.3	㎜	0.3	m		71	균열	0.1	㎜	0.4	m		125						
18	균열	0.1	㎜	0.4	m		72	균열	0.1	㎜	0.4	m		126						
19	균열	0.1	㎜	0.5	m		73	균열	0.1	㎜	0.4	m		127						
20	균열	0.1	㎜	0.8	m		74	균열	0.1	㎜	0.4	m		128						
21	균열	0.1	㎜	0.4	m		75	균열	0.1	㎜	0.5	m		129						
22	균열	0.1	㎜	0.5	m		76	균열	0.1	㎜	0.4	m		130						
23	균열	0.1	㎜	0.8	m		77	균열	0.1	㎜	0.4	m		131						
24	균열	0.1	㎜	0.4	m		78	경계부 균열	0.2	㎜	0.4	m		132						
25	균열	0.1	㎜	0.5	m		79	경계부 균열	0.2	㎜	0.6	m		133						
26	균열	0.1	㎜	0.4	m		80	경계부 균열	0.2	㎜	0.8	m		134						
27	균열	0.1	㎜	0.8	m		81	경계부 균열	0.2	㎜	0.2	m		135						
28	균열	0.1	㎜	0.5	m		82	경계부 균열	0.2	㎜	0.6	m		136						
29	균열	0.1	㎜	0.4	m		83	경계부 균열	0.2	㎜	0.5	m		137						
30	경계부 균열	0.3	㎜	0.3	m		84	경계부 균열	0.2	㎜	0.4	m		138						
31	균열	0.1	㎜	0.4	m		85	균열	0.1	㎜	0.4	m		139						
32	균열	0.1	㎜	0.5	m		86	균열	0.1	㎜	0.4	m		140						
33	균열	0.1	㎜	0.8	m		87	균열	0.1	㎜	0.4	m		141						
34	경계부 균열	0.3	㎜	0.3	m		88	균열	0.1	㎜	0.4	m		142						
35	균열	0.1	㎜	0.4	m		89	균열	0.1	㎜	0.4	m		143

36	균열	0.1	㎜	0.5	m		90	균열	0.1	㎜	0.4	m		144						
37	균열	0.1	㎜	0.5	m		91	균열	0.1	㎜	0.4	m		145						
38	균열	0.1	㎜	0.8	m		92	균열	0.1	㎜	0.4	m		146						
39	경계부 균열	0.3	㎜	0.3	m		93	균열	0.1	㎜	0.4	m		147						
40	균열	0.1	㎜	0.4	m		94	균열	0.1	㎜	0.4	m		148						
41	균열	0.1	㎜	0.3	m		95	균열	0.1	㎜	0.4	m		149						
42	균열	0.1	㎜	0.5	m		96	균열	0.1	㎜	0.4	m		150						
43	균열	0.1	㎜	0.4	m		97	균열	0.1	㎜	0.4	m		151						
44	균열	0.1	㎜	0.3	m		98	균열	0.1	㎜	0.4	m		152						
45	균열	0.1	㎜	0.4	m		99	균열	0.1	㎜	0.4	m		153						
46	균열	0.1	㎜	0.5	m		100	균열	0.1	㎜	0.4	m		154						
47	균열	0.1	㎜	0.4	m		101	균열	0.1	㎜	0.4	m		155						
48	균열	0.2	㎜	0.5	m		102	균열	0.1	㎜	0.4	m		156						
49	균열	0.1	㎜	0.4	m		103	균열	0.1	㎜	0.4	m		157						
50	경계부 균열	0.3	㎜	0.3	m		104	균열	0.1	㎜	0.4	m		158						
51	경계부 균열	0.3	㎜	0.3	m		105	균열	0.1	㎜	0.4	m		159						
52	균열	0.1	㎜	0.8	m		106	균열	0.1	㎜	0.4	m		160						
53	균열	0.1	㎜	0.5	m		107	경계부 균열	0.2	㎜	0.4	m		161						
54	균열	0.1	㎜	0.5	m		108	균열	0.1	㎜	0.8	m		162
