외관조사 일람도번호
G31_중리터널_토공노반_120(55k460~55k470)

호남고속선 중리터널_토공노반_120(55.460~55.470km, L=10m)

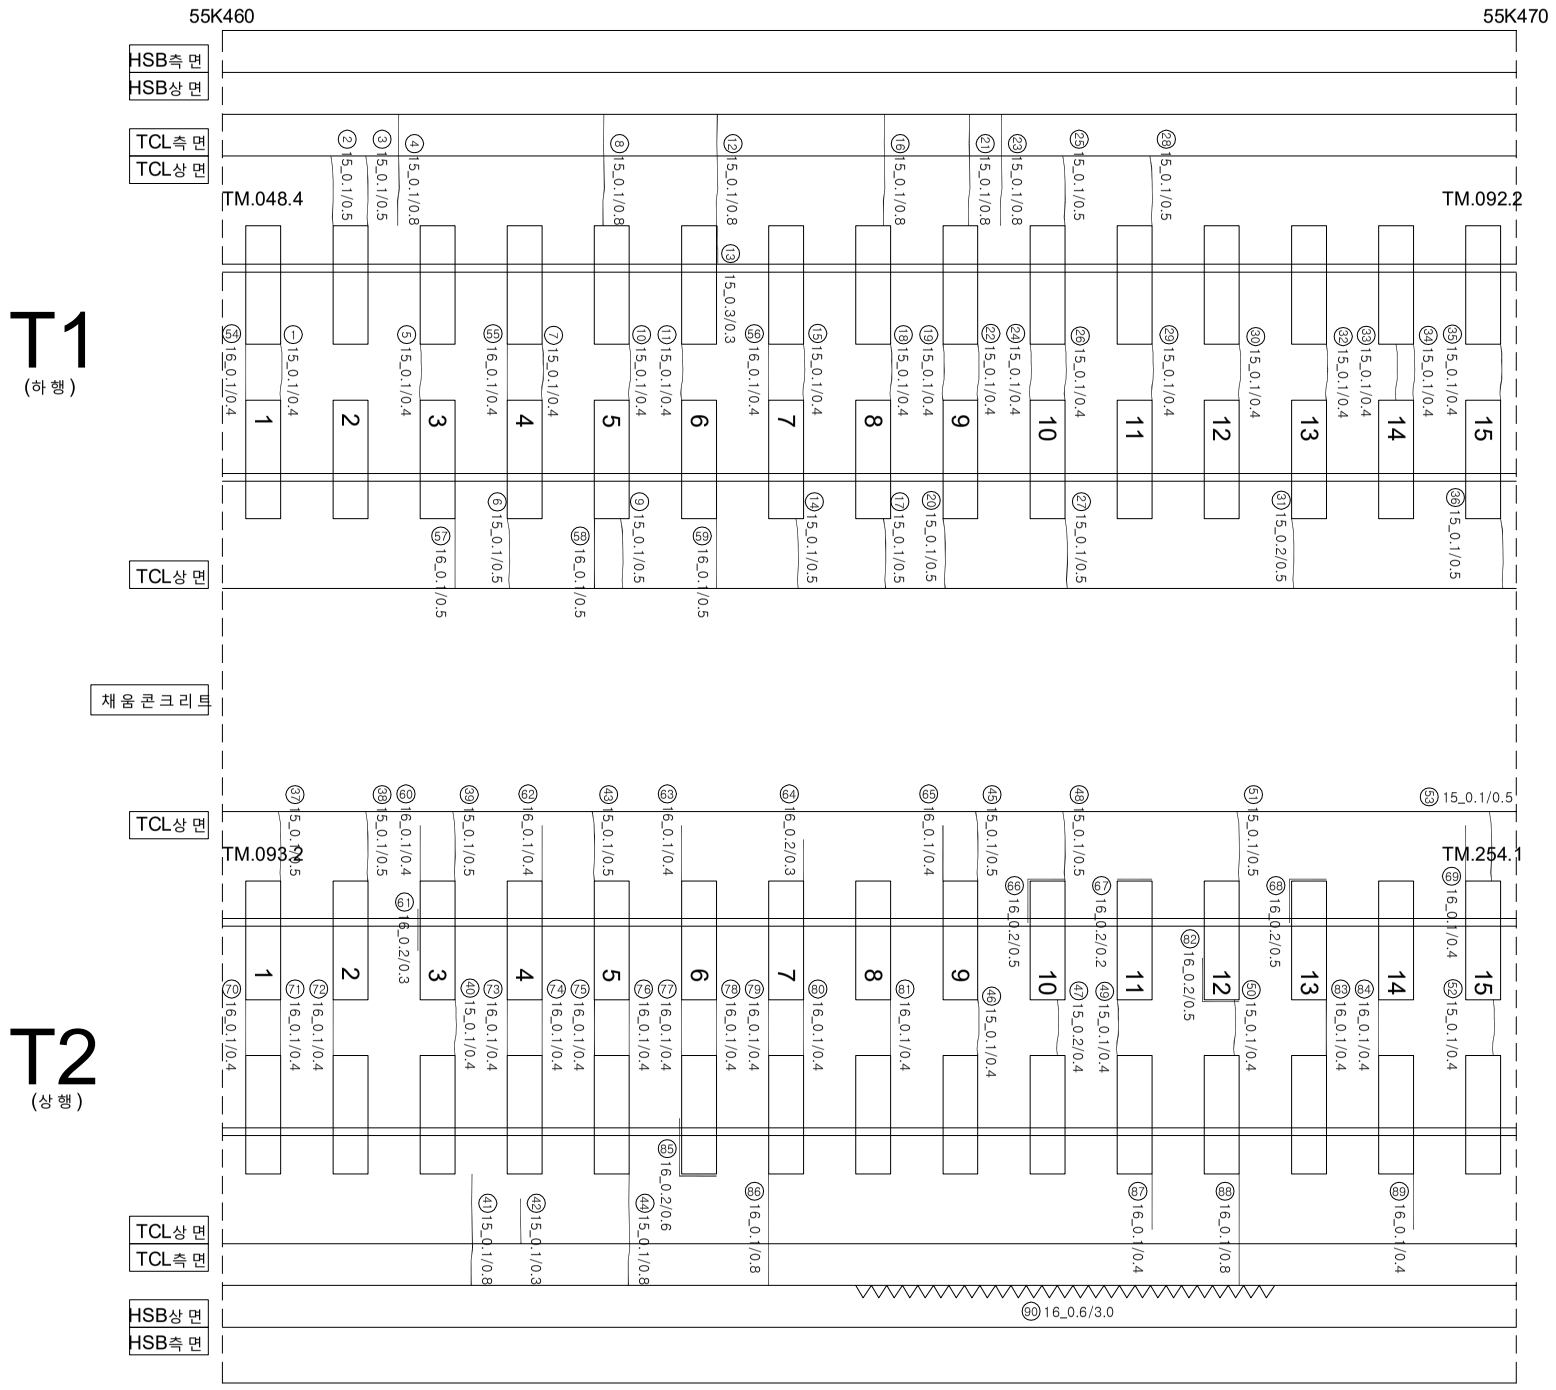
연번	손상	폭		연장		비고	연번	손상	폭		연장		비고
1	균열	0.1	㎜	0.4	m		55	균열	0.1	㎜	0.4	m	
2	균열	0.1	㎜	0.5	m		56	균열	0.1	㎜	0.4	m	
3	균열	0.1	㎜	0.5	m		57	균열	0.1	㎜	0.5	m	
4	균열	0.1	㎜	0.8	m		58	균열	0.1	㎜	0.5	m	
5	균열	0.1	㎜	0.4	m		59	균열	0.1	㎜	0.5	m	
6	균열	0.1	㎜	0.5	m		60	균열	0.1	㎜	0.4	m	
7	균열	0.1	㎜	0.4	m		61	경계부 균열	0.2	㎜	0.3	m	
8	균열	0.1	㎜	0.8	m		62	균열	0.1	㎜	0.4	m	
9	균열	0.1	㎜	0.5	m		63	균열	0.1	㎜	0.4	m	
10	균열	0.1	㎜	0.4	m		64	균열	0.2	㎜	0.3	m	
11	균열	0.1	㎜	0.4	m		65	균열	0.1	㎜	0.4	m	
12	균열	0.1	㎜	0.8	m		66	경계부 균열	0.2	㎜	0.5	m	
13	경계부 균열	0.3	㎜	0.3	m		67	경계부 균열	0.2	㎜	0.2	m	
14	균열	0.1	㎜	0.5	m		68	경계부 균열	0.2	㎜	0.5	m	
15	균열	0.1	㎜	0.4	m		69	균열	0.1	㎜	0.4	m	
16	균열	0.1	㎜	0.8	m		70	균열	0.1	㎜	0.4	m	
17	균열	0.1	㎜	0.5	m		71	균열	0.1	㎜	0.4	m	
18	균열	0.1	㎜	0.4	m		72	균열	0.1	㎜	0.4	m	
19	균열	0.1	㎜	0.4	m		73	균열	0.1	㎜	0.4	m	
20	균열	0.1	㎜	0.5	m		74	균열	0.1	㎜	0.4	m	
21	균열	0.1	㎜	0.8	m		75	균열	0.1	㎜	0.4	m	
22	균열	0.1	㎜	0.4	m		76	균열	0.1	㎜	0.4	m	
23	균열	0.1	㎜	0.8	m		77	균열	0.1	㎜	0.4	m	
24	균열	0.1	㎜	0.4	m		78	균열	0.1	㎜	0.4	m

25	균열	0.1	㎜	0.5	m		79	균열	0.1	㎜	0.4	m	
26	균열	0.1	㎜	0.4	m		80	균열	0.1	㎜	0.4	m	
27	균열	0.1	㎜	0.5	m		81	균열	0.1	㎜	0.4	m	
28	균열	0.1	㎜	0.5	m		82	경계부 균열	0.2	㎜	0.5	m	
29	균열	0.1	㎜	0.4	m		83	균열	0.1	㎜	0.4	m	
30	균열	0.1	㎜	0.4	m		84	균열	0.1	㎜	0.4	m	
31	균열	0.2	㎜	0.5	m		85	경계부 균열	0.2	㎜	0.6	m	
32	균열	0.1	㎜	0.4	m		86	균열	0.1	㎜	0.8	m	
33	균열	0.1	㎜	0.4	m		87	균열	0.1	㎜	0.4	m	
34	균열	0.1	㎜	0.4	m		88	균열	0.1	㎜	0.8	m	
35	균열	0.1	㎜	0.4	m		89	균열	0.1	㎜	0.4	m	
36	균열	0.1	㎜	0.5	m		90	층분리	0.6	㎜	3.0	m	
37	균열	0.1	㎜	0.5	m		91						
38	균열	0.1	㎜	0.5	m		92						
39	균열	0.1	㎜	0.5	m		93						
40	균열	0.1	㎜	0.4	m		94						
41	균열	0.1	㎜	0.8	m		95						
42	균열	0.1	㎜	0.3	m		96						
43	균열	0.1	㎜	0.5	m		97						
44	균열	0.1	㎜	0.8	m		98						
45	균열	0.1	㎜	0.5	m		99						
46	균열	0.1	㎜	0.4	m		100						
47	균열	0.1	㎜	0.5	m		101						
48	균열	0.2	㎜	0.4	m		102						
49	균열	0.1	㎜	0.4	m		103						
50	균열	0.1	㎜	0.4	m		104						
51	균열	0.1	㎜	0.5	m		105						
52	균열	0.1	㎜	0.4	m		106						
53	균열	0.1	㎜	0.5	m		107

54	균열	0.1	㎜	0.4	m		108
