| 외관조사대장도번호 |
| --- |
| G31_중리터널_토공노반_122(55k480~55k490) |

# 호남고속선 중리터널_토공노반_122(55.480~55.490km, L=10m)

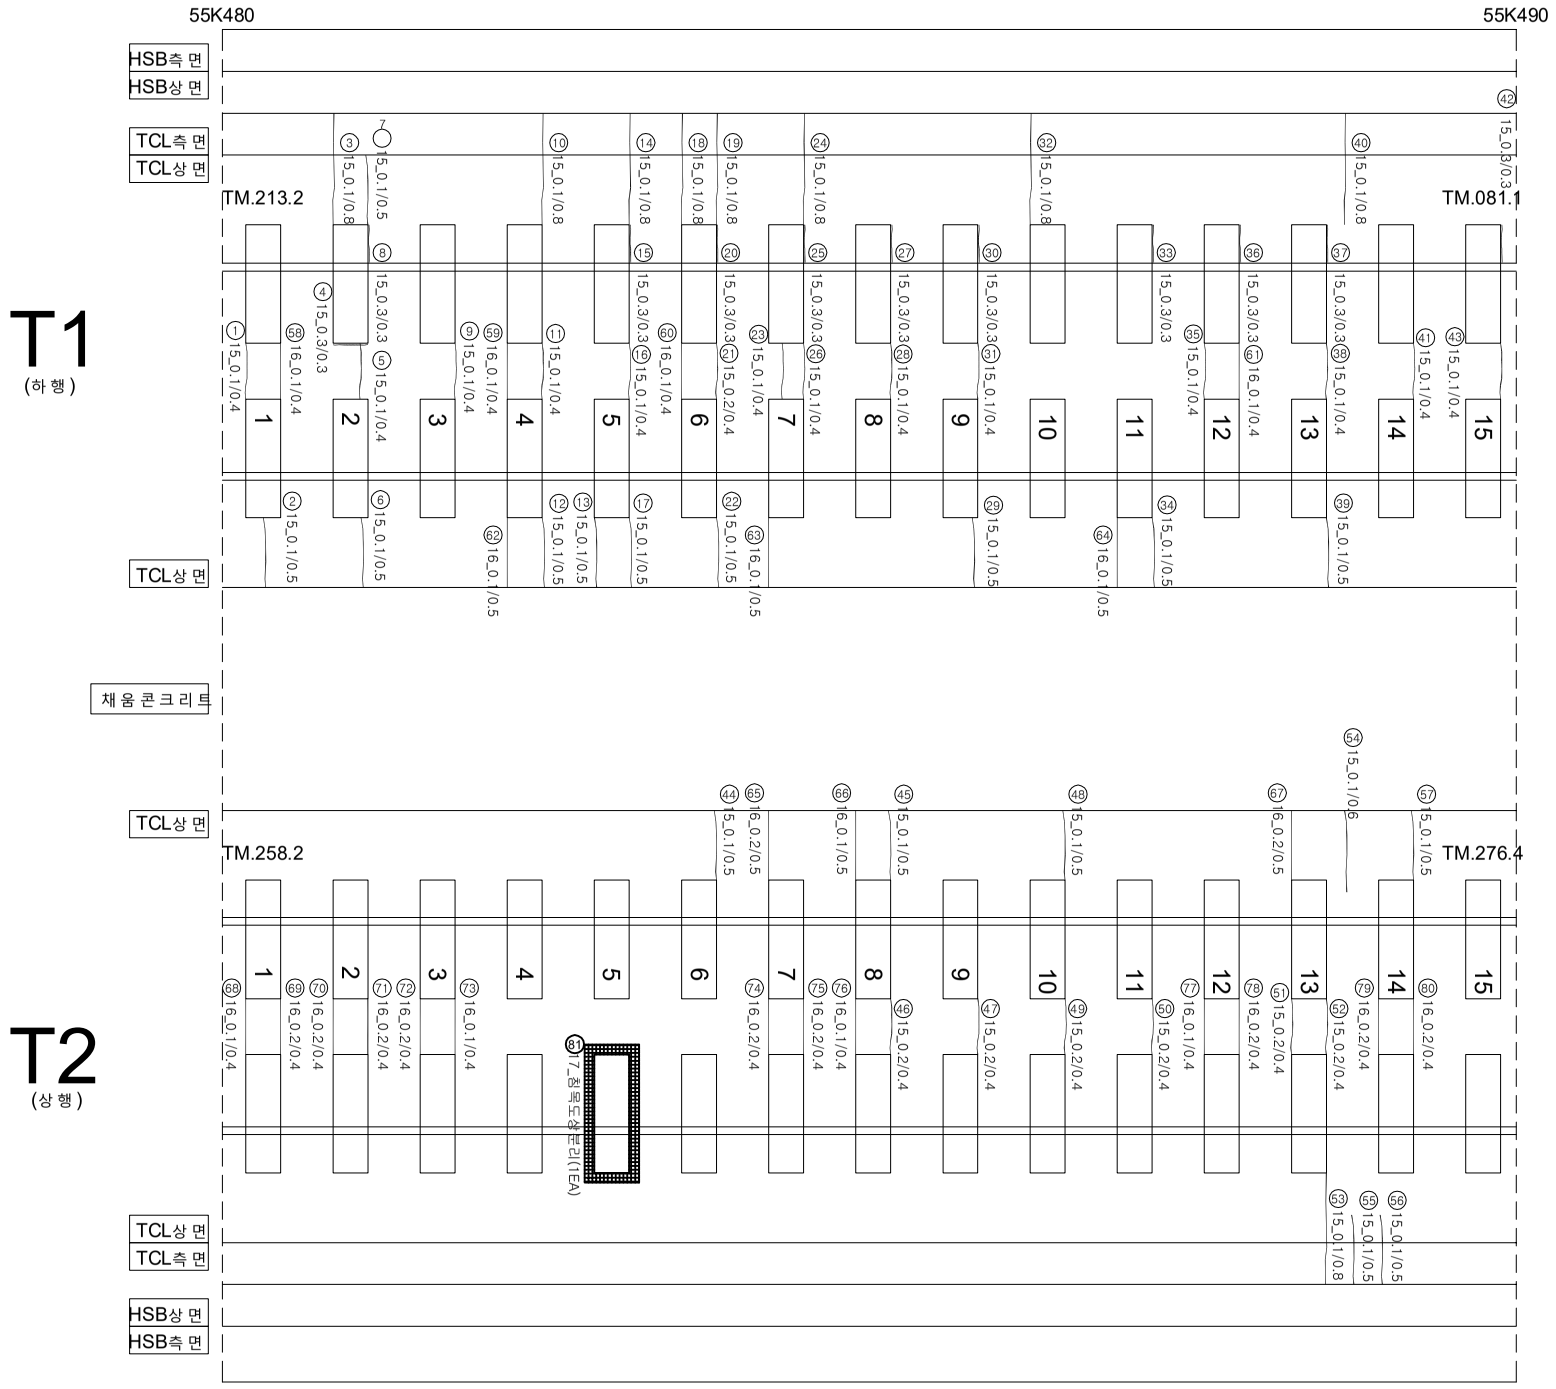
| 연번 | 손상 | 폭 | | 연장 | | 비고 | 연번 | 손상 | 폭 | | 연장 | | 비고 |
| --- | --- | --- | --- | --- | --- | --- | --- | --- | --- | --- | --- | --- | --- |
| 1 | 균열 | 0.1 | ㎜ | 0.4 | m | | 55 | 균열 | 0.1 | ㎜ | 0.5 | m | |
| 4 | 경계부 균열 | 0.3 | ㎜ | 0.3 | m | | 58 | 균열 | 0.1 | ㎜ | 0.4 | m | |
| 10 | 균열 | 0.1 | ㎜ | 0.8 | m | | 64 | 균열 | 0.1 | ㎜ | 0.5 | m | |
| 27 | 경계부 균열 | 0.3 | ㎜ | 0.3 | m | | 81 | 침목도상분리 | | | 1.0 | ea | 신규 |
