외관조사 일람도번호
G31_중리터널_토공노반_136(55k620~55k630)

호남고속선 중리터널_토공노반_136(55.620~55.630km, L=10m)

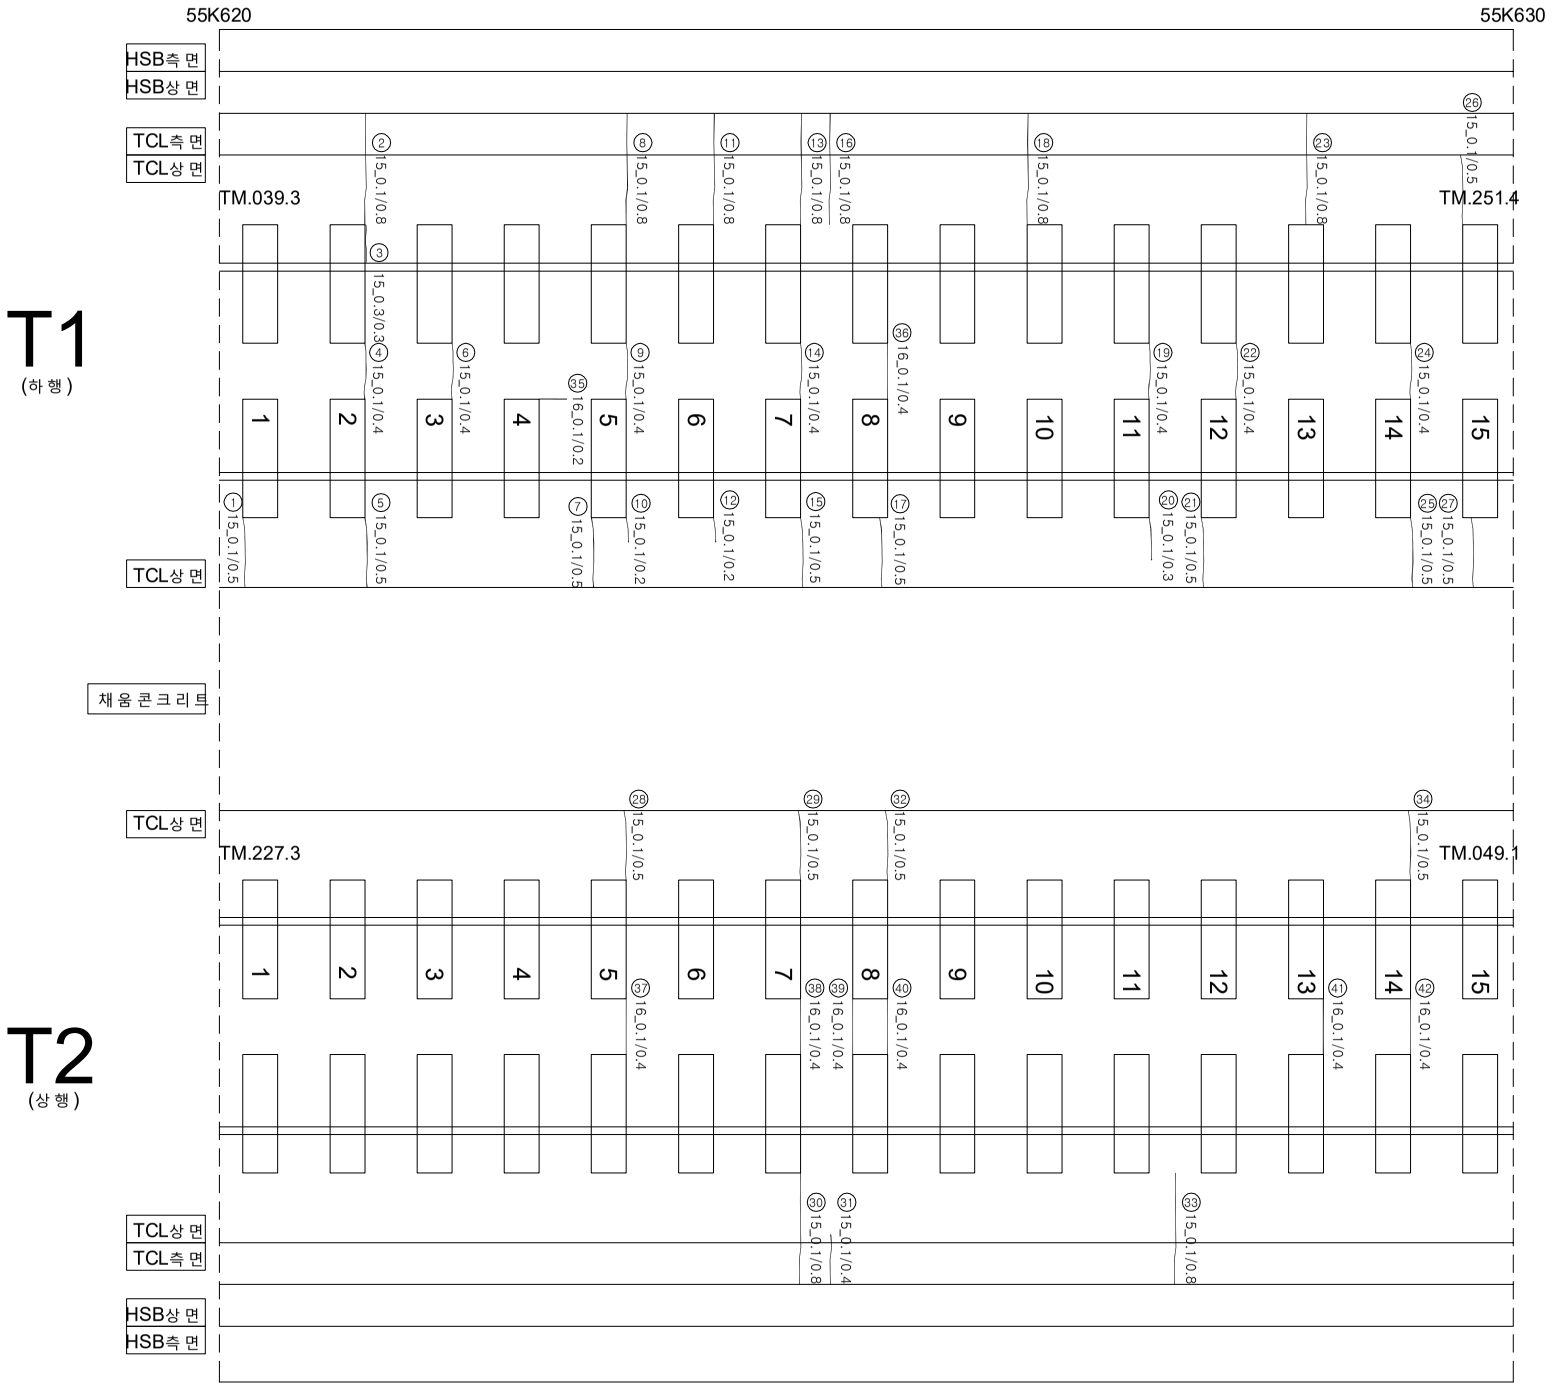
연번	손상	폭		연장		비고	연번	손상	폭		연장		비고
1	균열	0.1	㎜	0.5	m		55						
2	균열	0.1	㎜	0.8	m		56						
3	경계부 균열	0.3	㎜	0.3	m		57						
4	균열	0.1	㎜	0.4	m		58						
5	균열	0.1	㎜	0.5	m		59						
6	균열	0.1	㎜	0.4	m		60						
7	균열	0.1	㎜	0.5	m		61						
8	균열	0.1	㎜	0.8	m		62						
9	균열	0.1	㎜	0.4	m		63						
10	균열	0.1	㎜	0.2	m		64						
11	균열	0.1	㎜	0.8	m		65						
12	균열	0.1	㎜	0.2	m		66						
13	균열	0.1	㎜	0.8	m		67						
14	균열	0.1	㎜	0.4	m		68						
15	균열	0.1	㎜	0.5	m		69						
16	균열	0.1	㎜	0.8	m		70						
17	균열	0.1	㎜	0.5	m		71						
18	균열	0.1	㎜	0.8	m		72						
19	균열	0.1	㎜	0.4	m		73						
20	균열	0.1	㎜	0.3	m		74						
21	균열	0.1	㎜	0.5	m		75						
22	균열	0.1	㎜	0.4	m		76						
23	균열	0.1	㎜	0.8	m		77						
24	균열	0.1	㎜	0.4	m		78						
25	균열	0.1	㎜	0.5	m		79						
26	균열	0.1	㎜	0.5	m		80						
27	균열	0.1	㎜	0.5	m		81						
28	균열	0.1	㎜	0.5	m		82						
29	균열	0.1	㎜	0.5	m		83						
30	균열	0.1	㎜	0.8	m		84						
31	균열	0.1	㎜	0.4	m		85						
32	균열	0.1	㎜	0.5	m		86						
33	균열	0.1	㎜	0.8	m		87

34	균열	0.1	㎜	0.5	m		88						
35	균열	0.1	㎜	0.2	m		89						
36	균열	0.1	㎜	0.4	m		90						
37	균열	0.1	㎜	0.4	m		91						
38	균열	0.1	㎜	0.4	m		92						
39	균열	0.1	㎜	0.4	m		93						
40	균열	0.1	㎜	0.4	m		94						
41	균열	0.1	㎜	0.4	m		95						
42	균열	0.1	㎜	0.4	m		96						
43							97						
44							98						
45							99						
46							100						
47							101						
48							102						
49							103						
50							104						
51							105						
52							106						
53							107						
54							108
